ПАСПОРТ ДОСТУПНОСТИ № 01
объекта социальной инфраструктуры (ОСИ)
Здание клуба ГУ ТО «Северо-Агеевский
психоневрологический интернат»

**ПАСПОРТ ДОСТУПНОСТИ
объекта социальной инфраструктуры (ОСИ)
№ 01**

**АКТ ОБСЛЕДОВАНИЯ
объекта социальной инфраструктуры
К ПАСПОРТУ ДОСТУПНОСТИ ОСИ
№ 01**

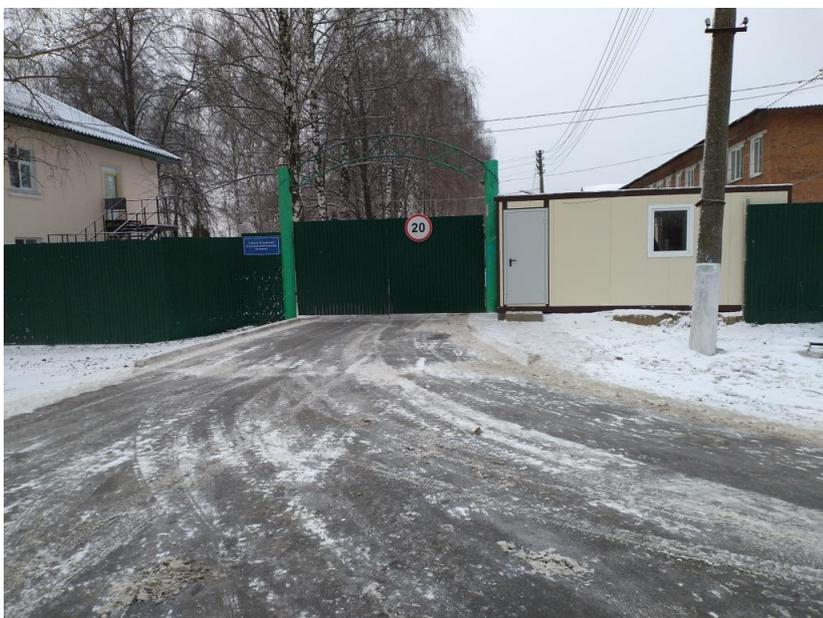
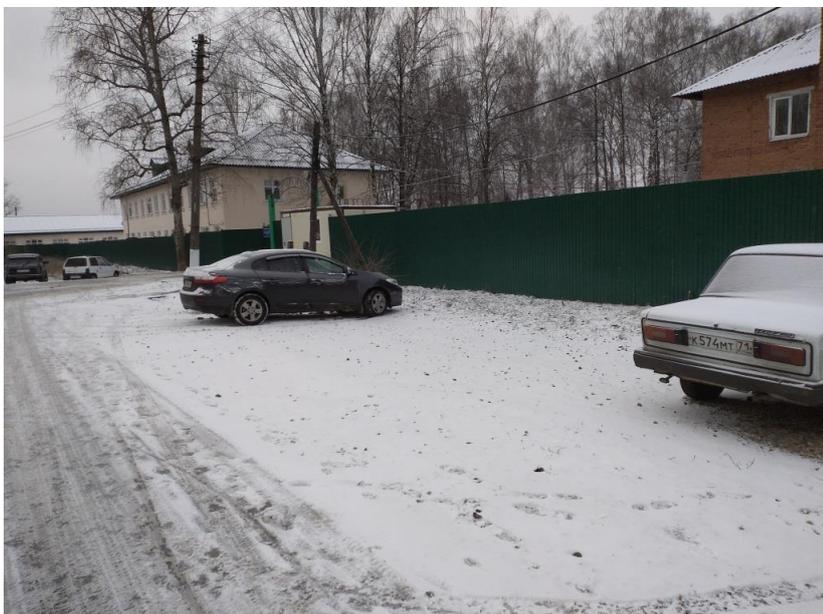
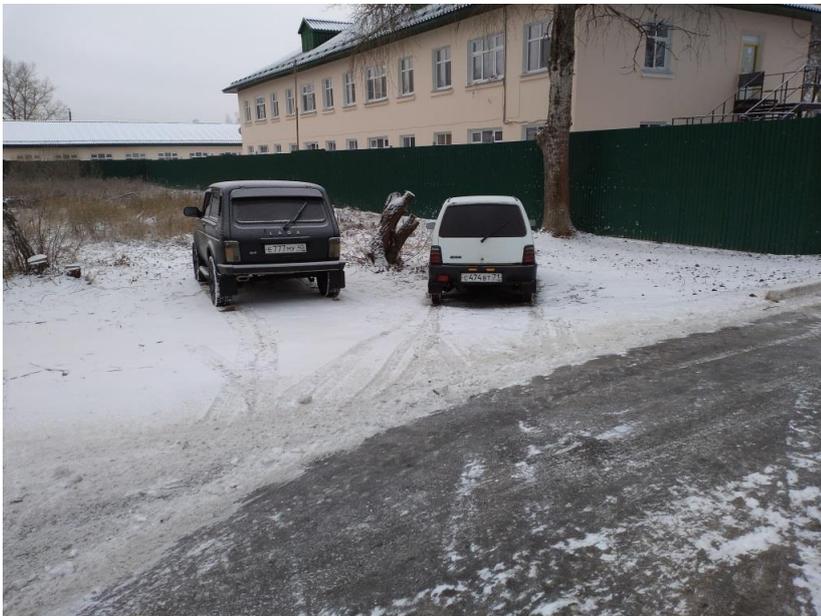
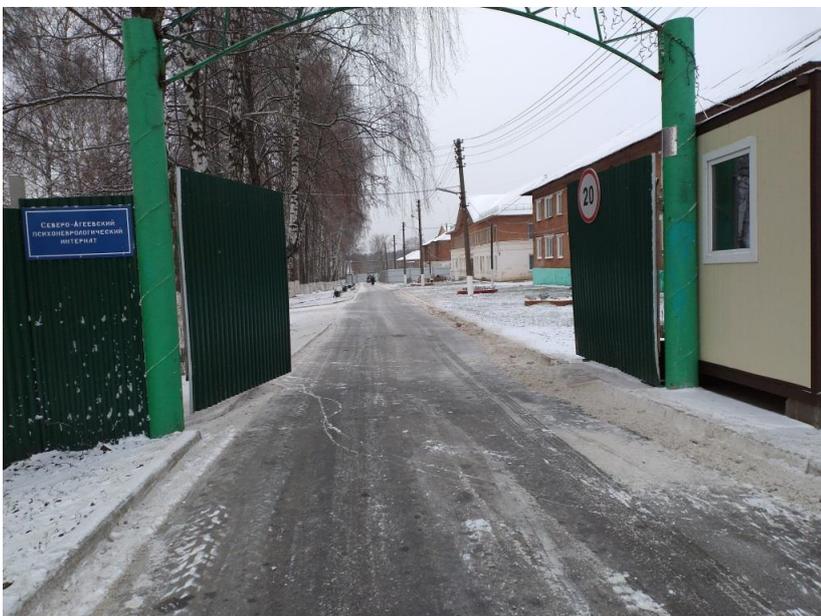
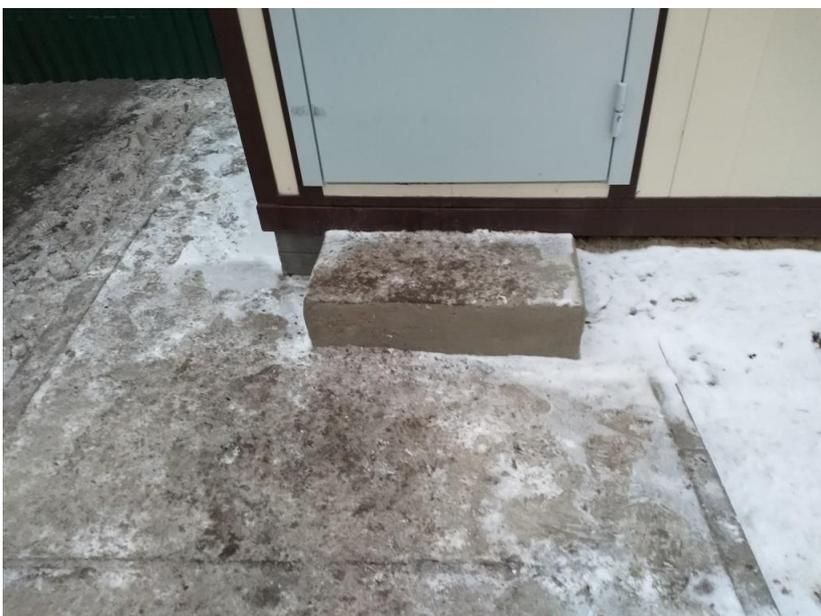
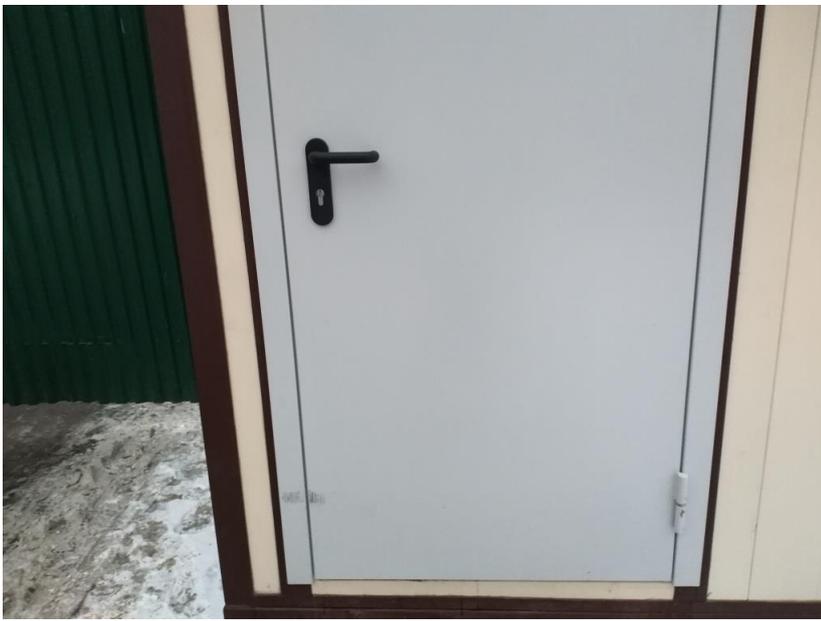
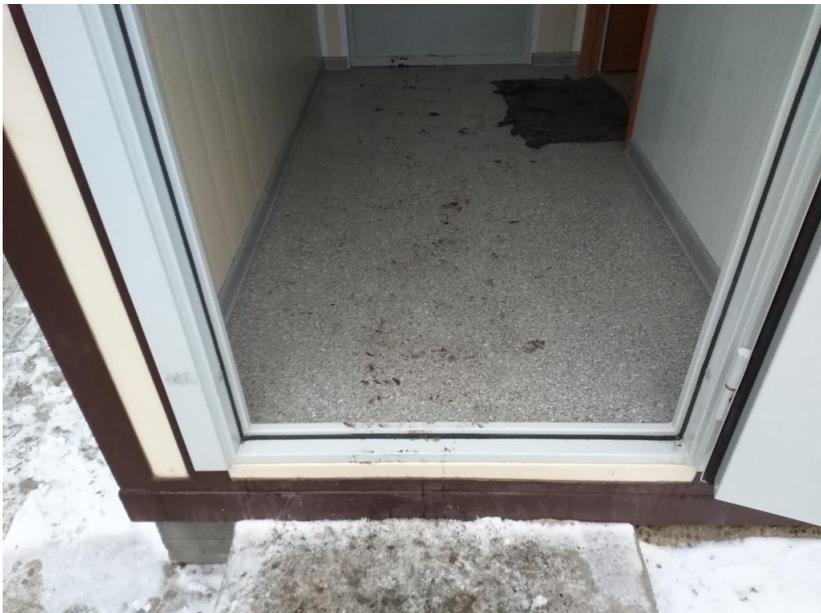
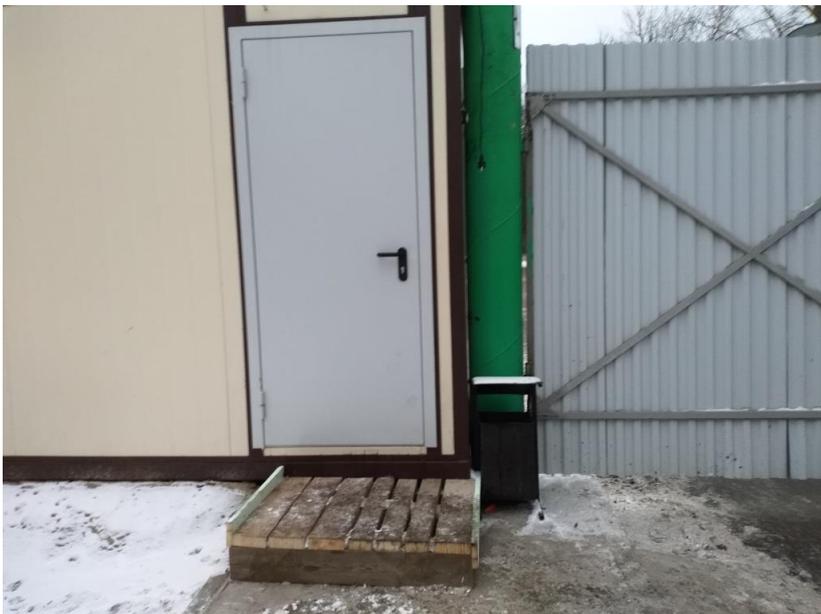
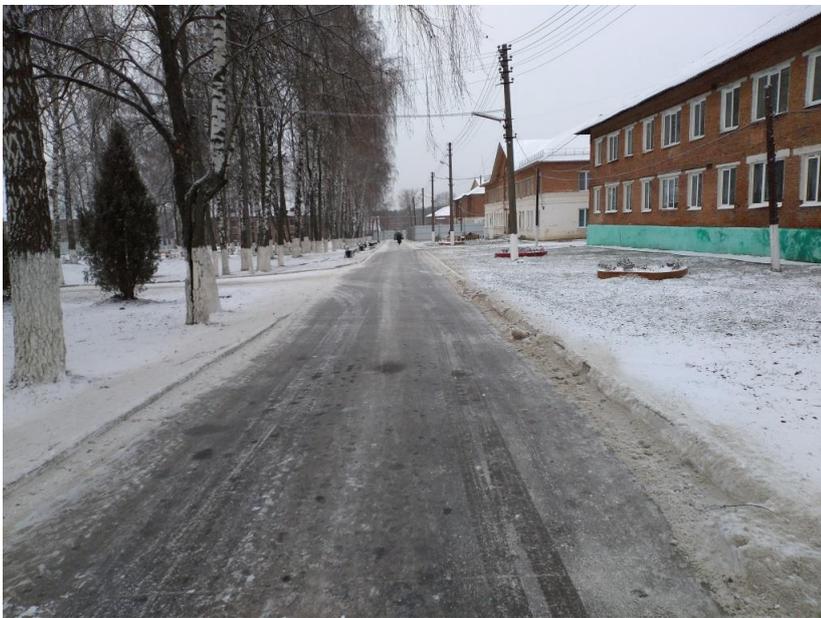
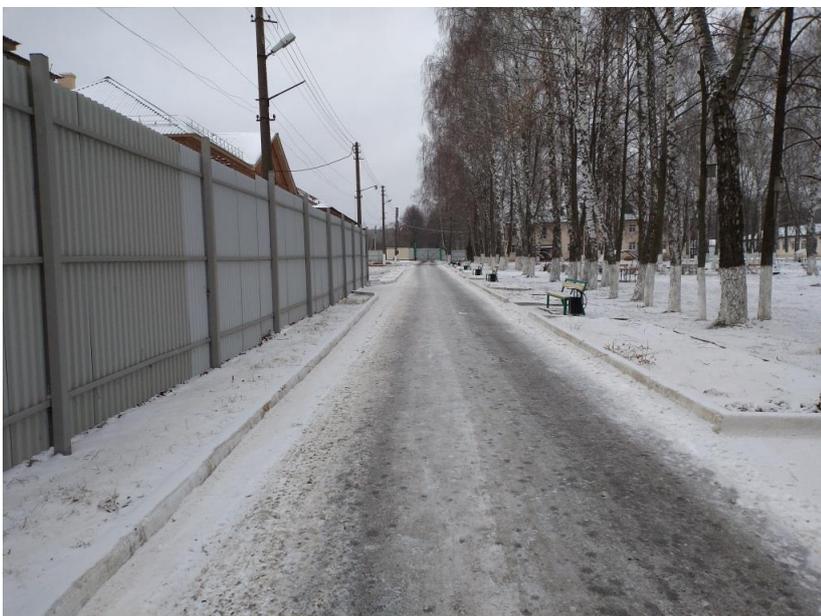
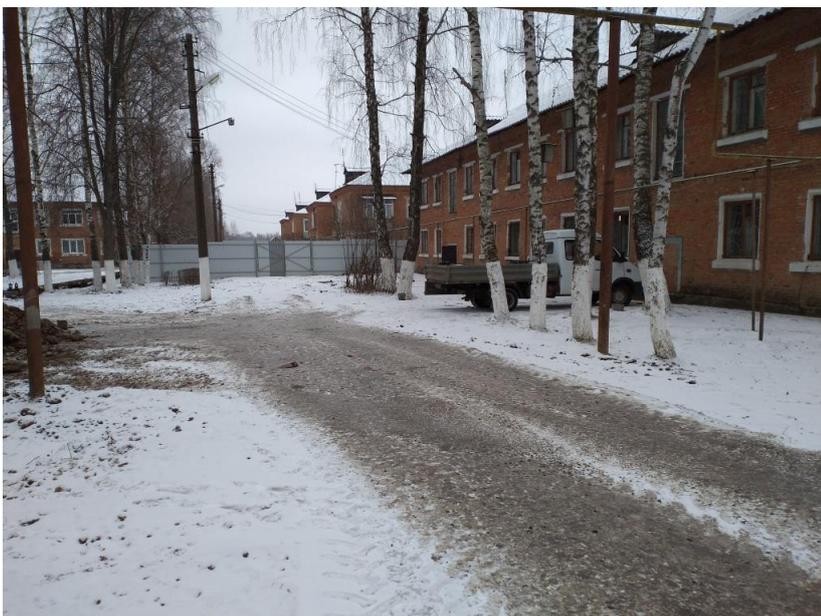
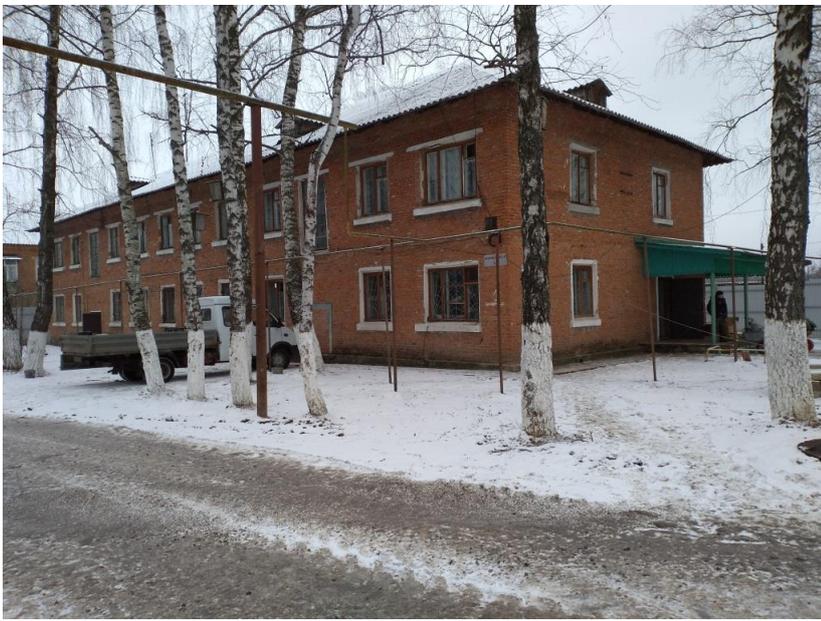
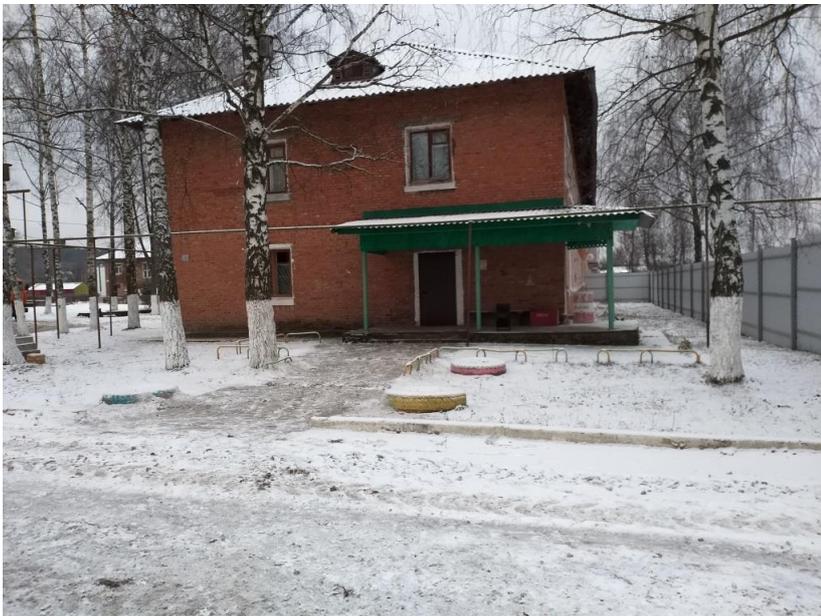
Рядом с входом на территорию отсутствует система вызова помощи, ширина дверных проемов проходной в свету менее 0,9 м (0,75 м), перед входом и выходом из проходной расположены не дублирующиеся пандусом и поручнями ступени. Отсутствует визуальное и тактильное обозначение путей движения по территории. Отсутствуют парковочные места для инвалидов.

Комментарий к заключению: необходимо обустроить твердое покрытие на пути движения от парковки к входу на территорию. Обустроить рядом с входом на территорию на высоте 0,85-1,1 м от поверхности пешеходного пути кнопку вызова помощи и обозначить ее специальной пиктограммой на контрастном фоне. Организовать проход для инвалидов через автомобильные ворота. Обустроить направляющие визуальные указатели (информирующие знаки) на основных путях движения по территории от входа на территорию к входам в здания на высоте 1,5-4,0 м. Организовать оказание ситуативной помощи инвалидам при передвижении по территории. Обустроить на территории специальные скамьи для инвалидов с нарушением опорно-двигательного аппарата. Обустроить рядом с входом в здание скамью с поручнями. Обратиться к администрации муниципального образования по вопросу обустройства на парковке, расположенной рядом с входом на территорию, парковочных мест для инвалидов и их обозначения дорожными знаками «Парковка» с табличками «Инвалид», а также специальной дорожной разметкой на асфальте в соответствии с ГОСТ Р 52289, ПДД, ГОСТ 12.4.026, СП 42.13330.2016.

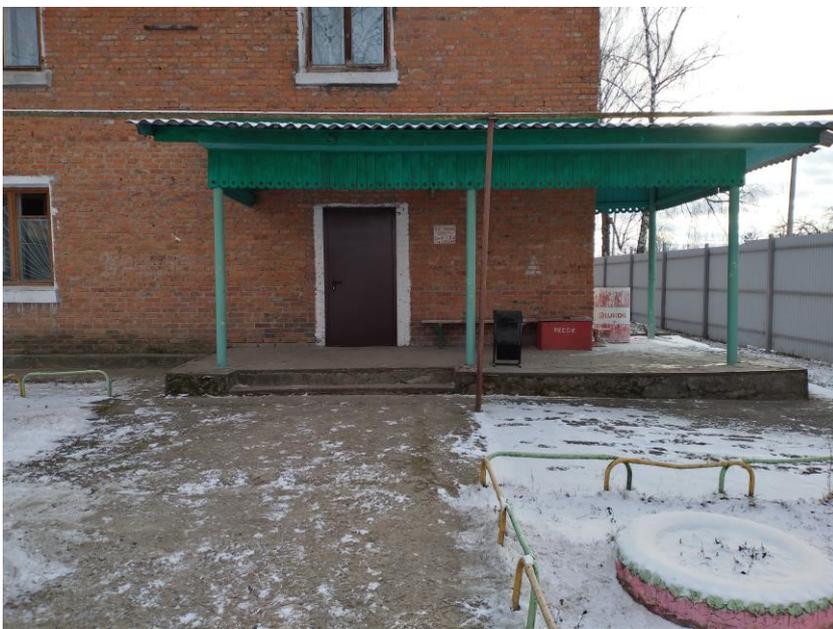
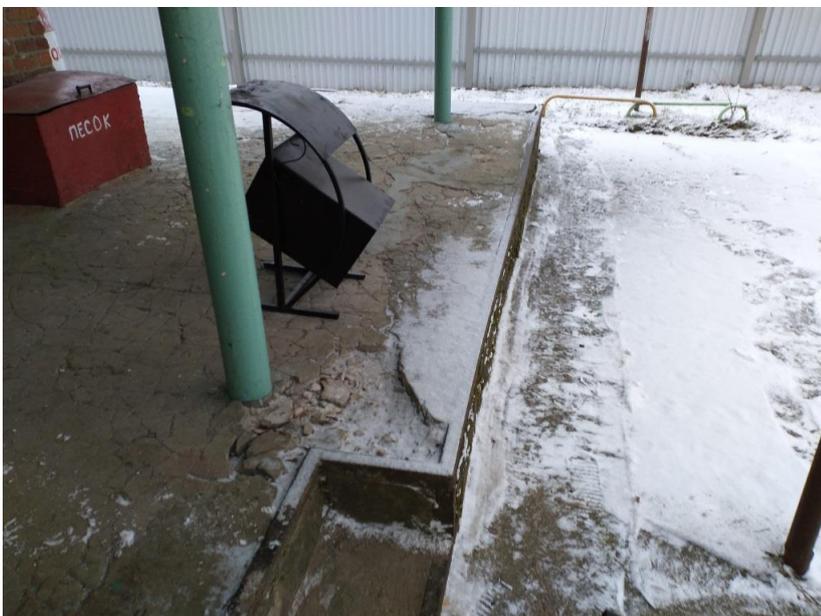
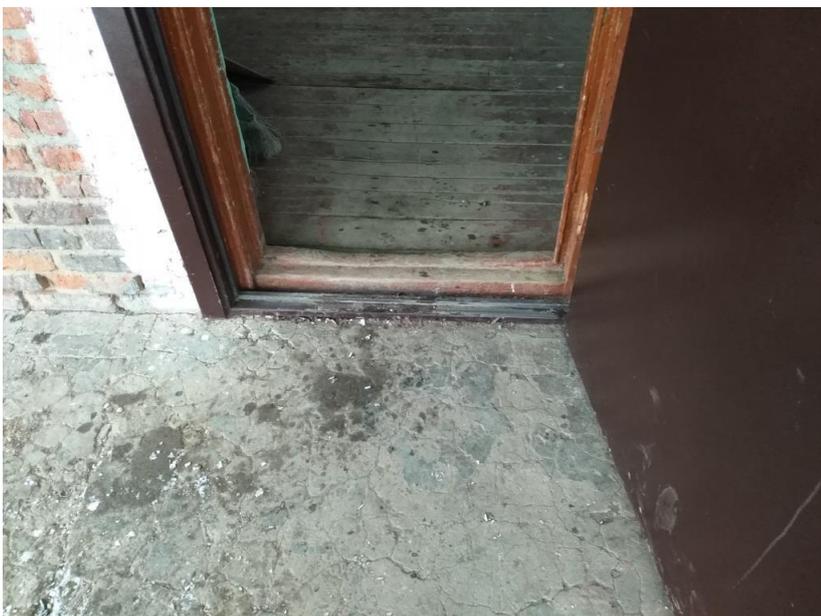
Лестница, расположенная перед входной площадкой, имеет в марше две ступени с различной высотой подъема (0,03 и 0,20 м, не оборудована поручнями. Проступи лестницы не обозначены контрастно. Рядом с началом подъема на лестницу отсутствует кнопка вызова помощи. Край входной площадки не обозначен цветом и фактурой. Колонны, расположенные на входной площадке, не обозначены тактильно. Перед входной дверью отсутствуют наземные тактильно-контрастные предупреждающие указатели. Ручка входной двери не контрастна относительно дверного полотна. Высота порога входной двери более 0,014 м (0,04 м). Рядом с входной дверью отсутствуют знаки доступности входа для инвалидов. Габариты проема входной двери не обозначены. Рядом с входом в здание отсутствует табличка с информацией об учреждении, дублированная шрифтом Брайля. Рядом с входом в здание отсутствует система световой и звуковой информации.

Комментарий к заключению: необходимо заменить лестницу, расположенную перед входной площадкой, пандусом с нескользящим покрытием, уклоном не круче 5%, имеющим поручни, расположенные с двух сторон на высоте 0,7 и 0,9 м. Обеспечить при этом ширину пандуса в пределах 0,9-1,0 м. Обустроить рядом с началом подъема на лестницу на высоте 0,8-0,9 м кнопку вызова помощи и обозначить ее специальной пиктограммой на контрастном фоне. Обеспечить при этом ширину пандуса в пределах 0,9-1,0 м. Обозначить край входной площадки яркой контрастной маркировкой с шириной полосы 0,08-0,1 м. Оградить колонны поручнями. Обустроить перед входной дверью на расстоянии открытого дверного полотна наземные тактильно-контрастные предупреждающие указатели с контрастной нескользящей поверхностью глубиной 0,5-0,6 м. Обозначить ручку входной двери яркой контрастной относительно дверного полотна маркировкой. Устранить порог входной двери или занизить до высоты не более 0,014 м. До проведения этих работ приобрести и применять перекатной или рулонный пандус. Обустроить рядом с входной дверью на стене со стороны дверной ручки на высоте 1,2-1,6 м знаки доступности (пиктограммы) входа для инвалидов. Обозначить габариты проема входной двери яркой контрастной относительно дверного полотна лентой или световыми маяками. Обустроить рядом с входом в здание табличку с информацией об учреждении, дублированную шрифтом Брайля. Рекомендуется установить рядом с входом в здание бегущую строку и звуковой маяк.

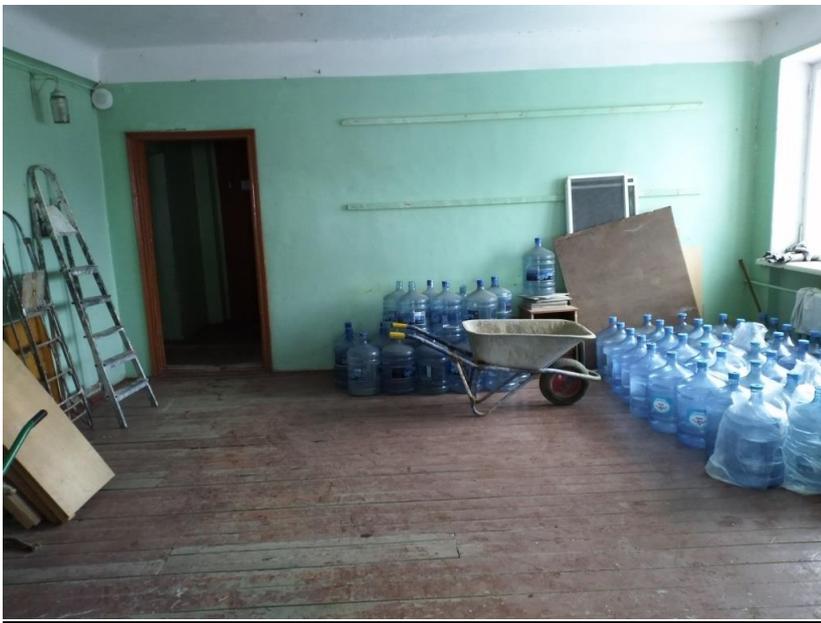
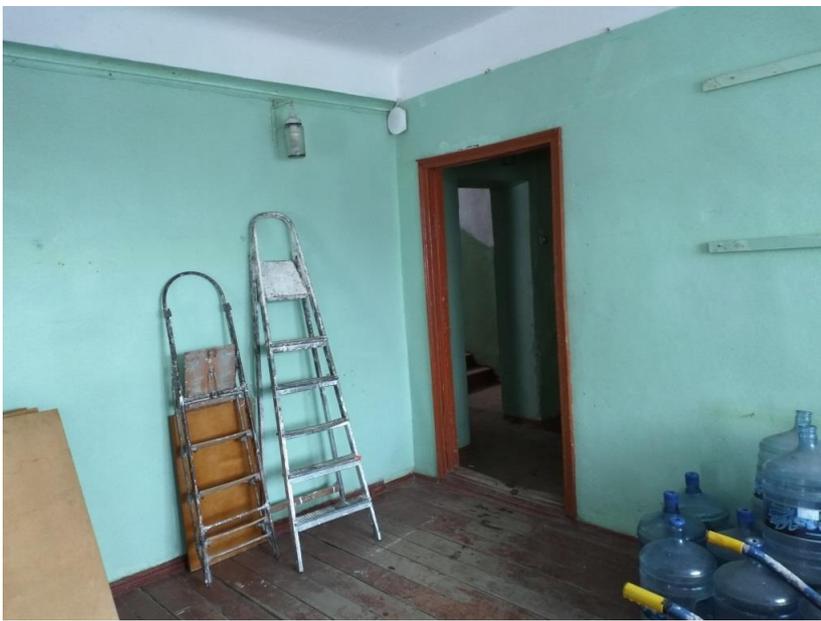
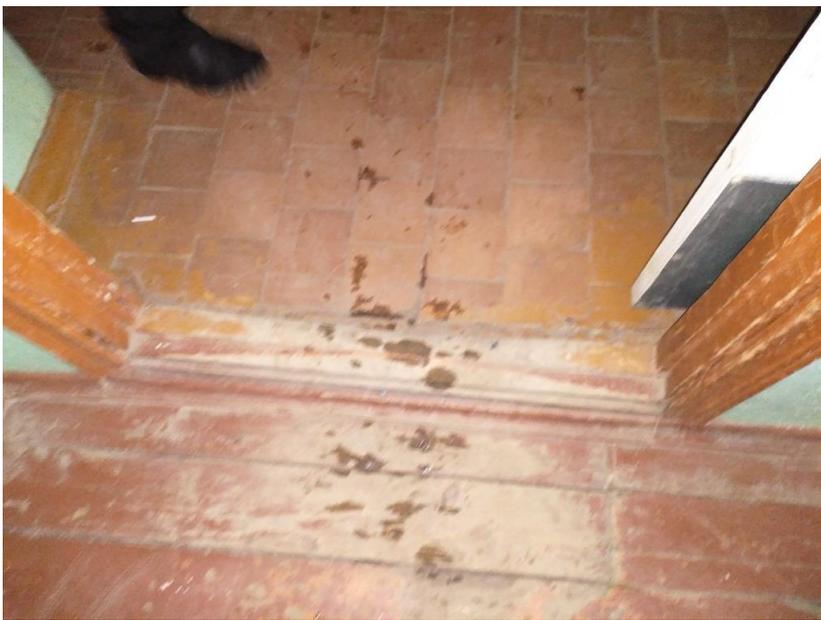
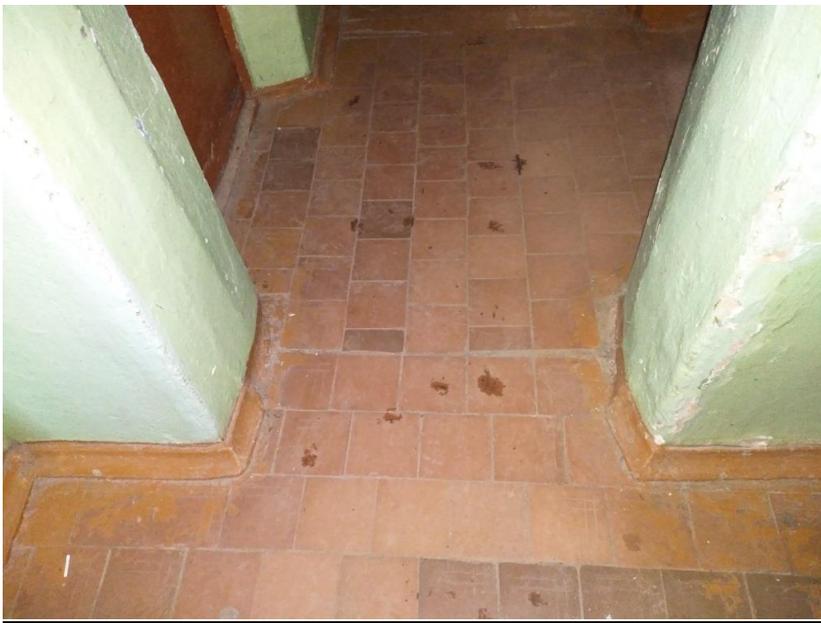
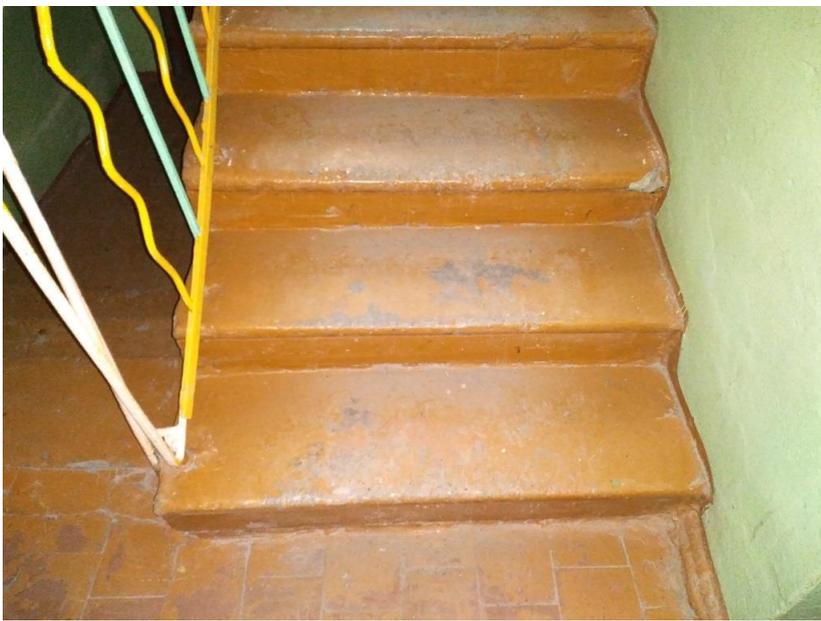
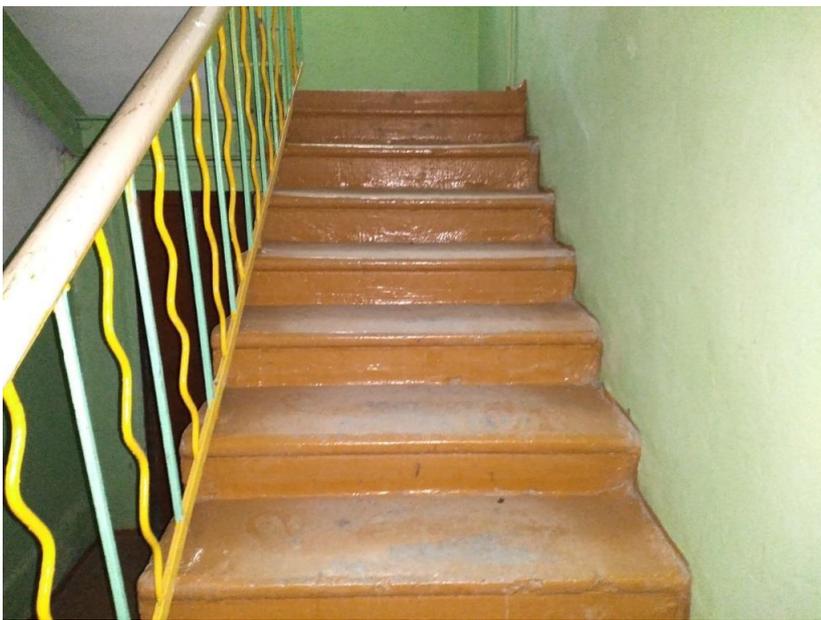
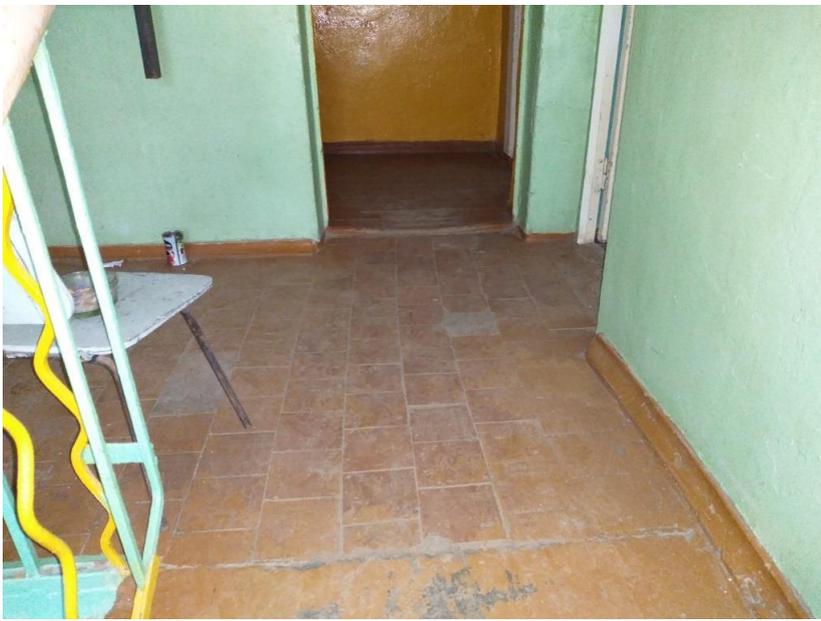
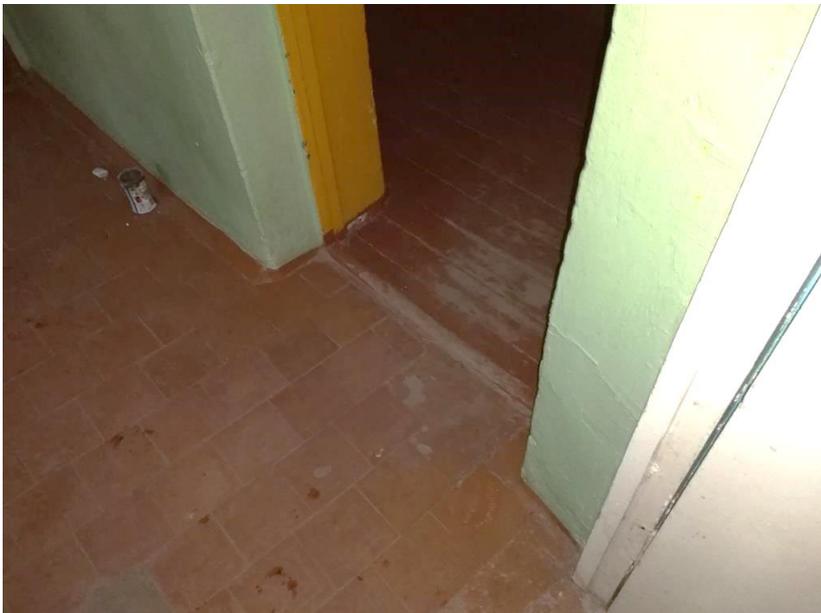
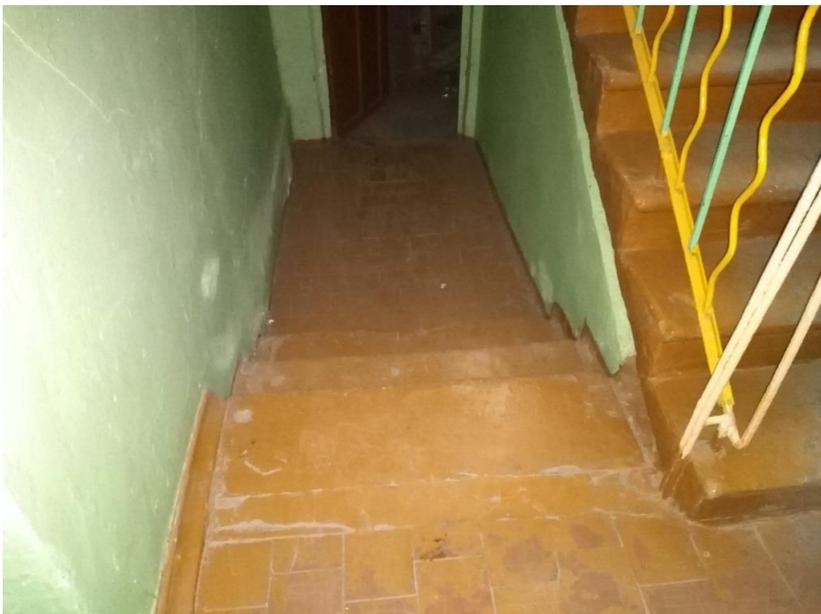
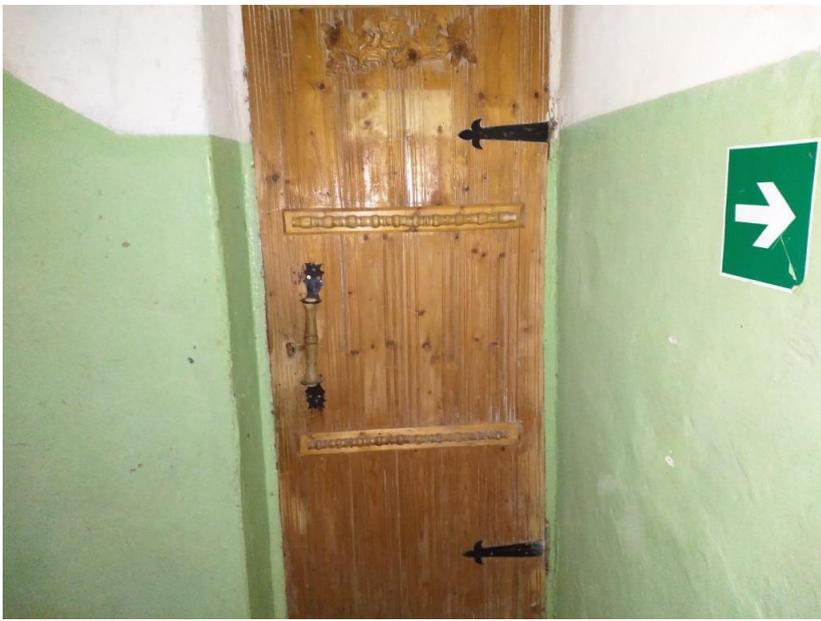
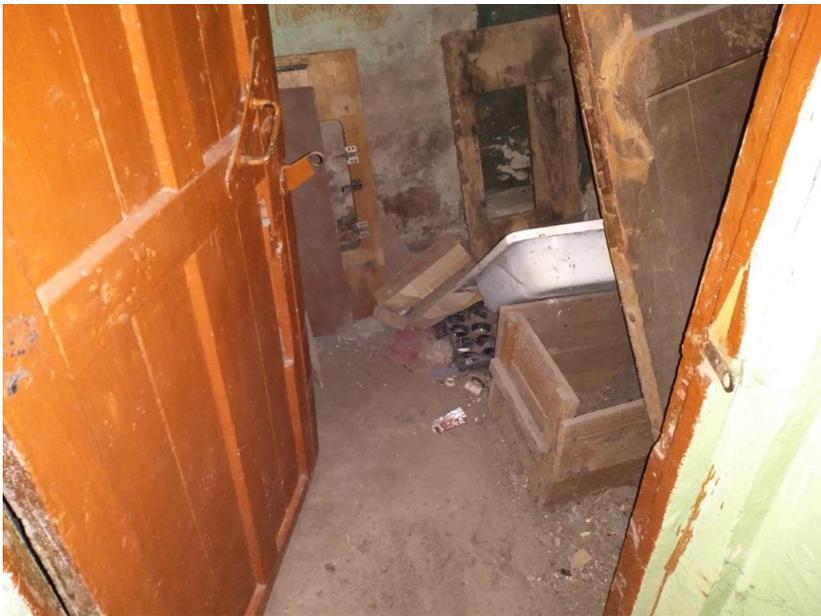
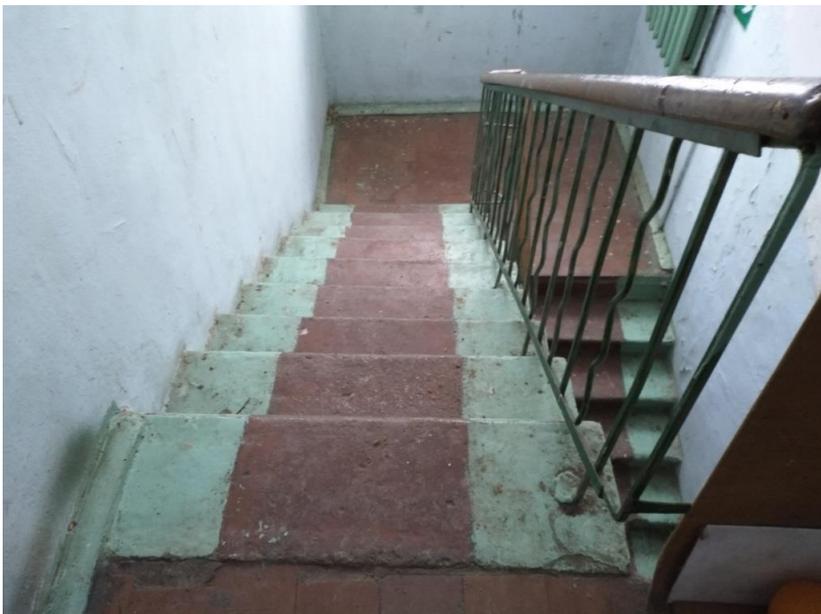
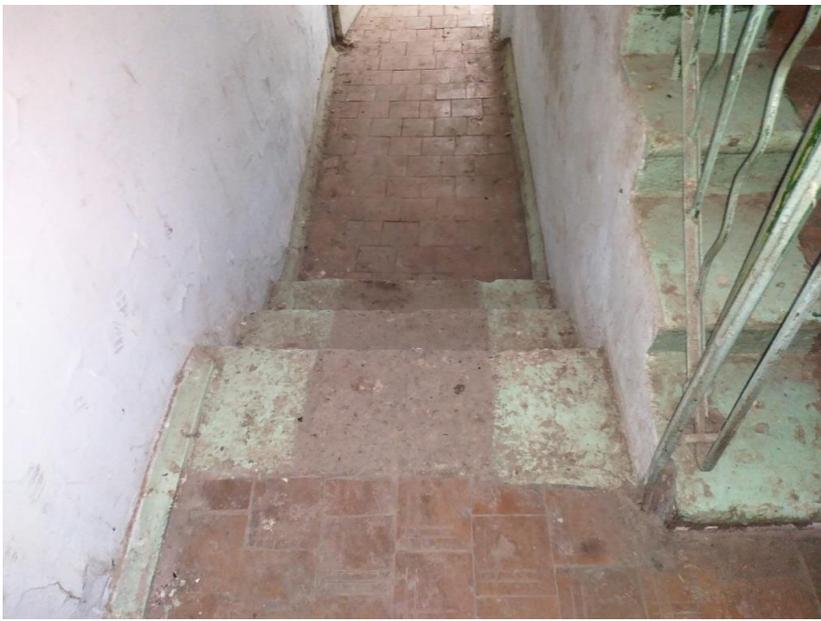
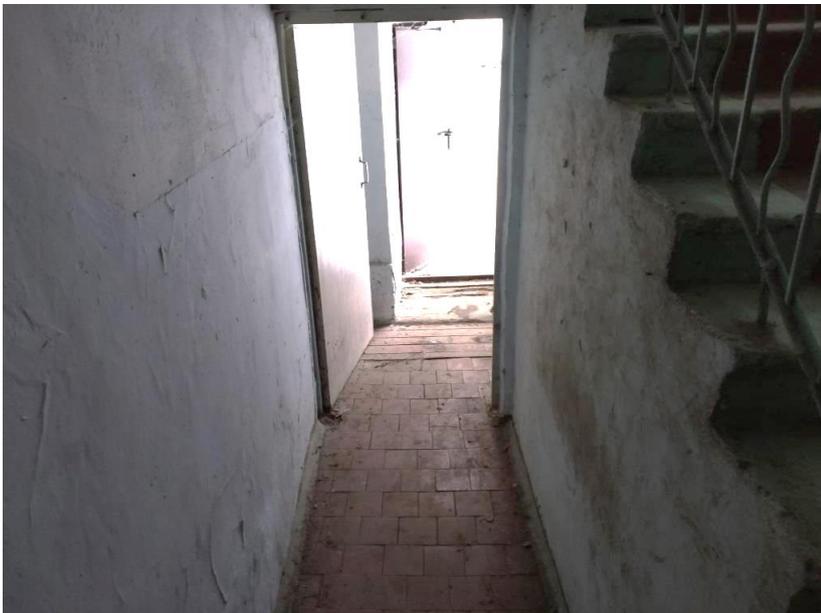
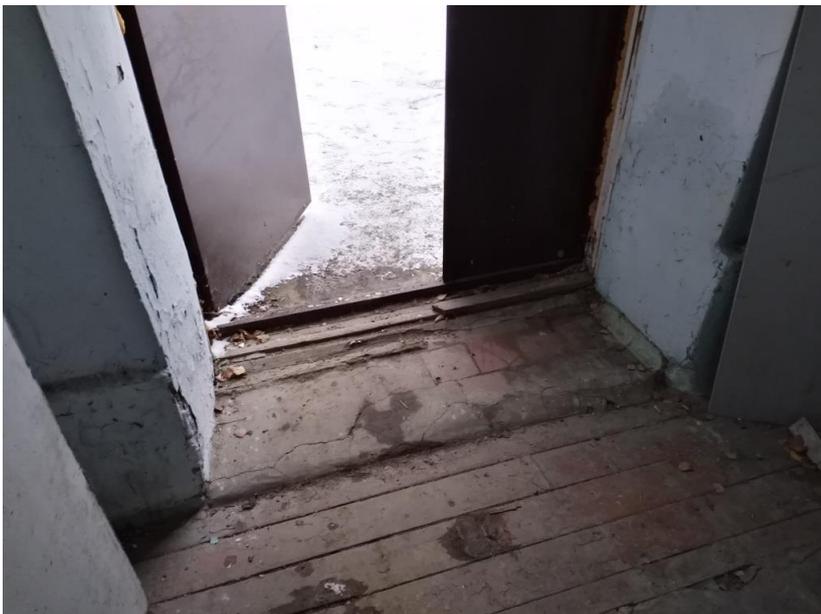
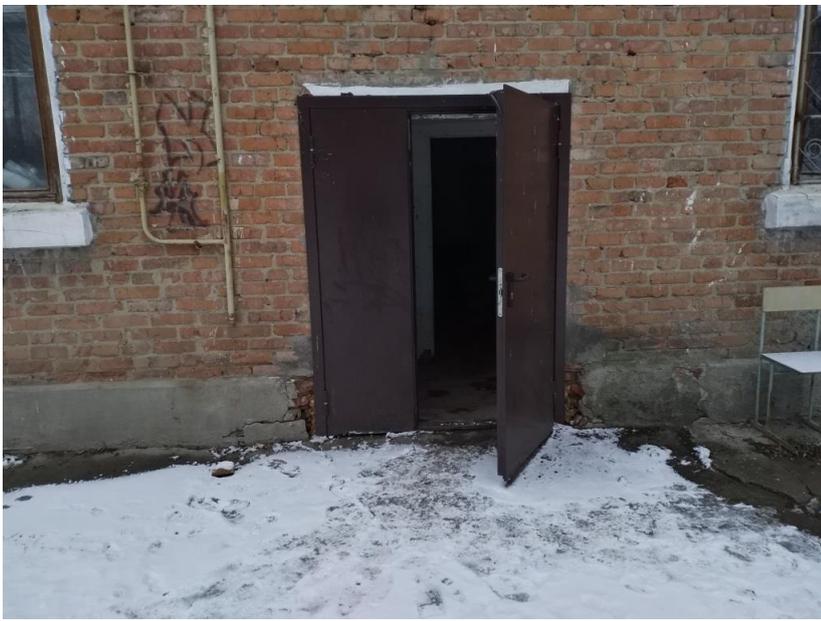
Высота порогов, расположенным на путях движения внутри здания, более 0,014 м (0,04-0,10 м).

На путях движения внутри здания отсутствует тактильная направляющая, а также напольные тактильно-контрастные предупреждающие указатели (перед лестницами и дверными проемами).

При входе в здание отсутствует тактильная или тактильно-звуковая мнемосхема. Перед подъемами и спусками на лестницы отсутствуют предупреждающие напольные тактильно-контрастные указатели. Краевые ступени лестничных маршей не обозначены контрастно. Лестницы не дублируются подъемными устройствами. Ширина проемов, расположенных на путях движения внутри здания, в свету менее 0,9 м (0,84-0,86 м). Краевые ступени лестниц на путях эвакуации не обозначены, у лестниц отсутствуют поручни, лестницы не дублируются спусковыми устройствами. Ширина проемов створок дверей на эвакуационных выходах в свету менее 0,9 м (0,77 м). Высота порогов эвакуационных выходов более 0,014 м (0,05 м). Отсутствуют указатели направления движения для инвалидов на путях эвакуации. На эвакуационных выходах отсутствует освещение.

Комментарий к заключению: необходимо устранить пороги на путях движения внутри здания или занизить их до высоты не более 0,014 м. Обустроить на основных путях движения внутри здания тактильную направляющую либо пристенные поручни, расположенные на высоте 0,9 м, а также напольные тактильно-контрастные предупреждающие указатели (перед лестницами и дверными проемами). Установить на расстоянии 2-4 м от входа в здание по правой стороне тактильную или тактильно-звуковую мнемосхему. Обустроить за 0,3 м до краев ступеней перед подъемами и спусками на лестницы на путях движения инвалидов и МГН предупреждающие напольные тактильно-контрастные указатели с контрастной нескользящей поверхностью глубиной 0,5-0,6 м. Обозначить краевые ступени лестниц на путях движения инвалидов и МГН яркой контрастной маркировкой с шириной полосы 0,08-0,1 м. Расстояние между контрастной полосой и краем проступи - 0,03-0,04 м. Приобрести мобильный лестничный подъемник. Обозначить краевые ступени лестниц на путях эвакуации яркой контрастной маркировкой с шириной контрастной полосы 0,08-0,1 м. Рекомендуется установить систему Самоспас или приобрести стулья для эвакуации инвалидов по лестнице. Заменить полотна дверей на эвакуационных выходах на более широкие (с шириной створки в свету не менее 0,9 м). Устранить пороги на путях эвакуации или занизить до высоты не более 0,014 м. Обустроить на путях эвакуации указатели направления движения к эвакуационным выходам. Оборудовать освещение на эвакуационных выходах.
