ПАСПОРТ ДОСТУПНОСТИ № 01
объекта социальной инфраструктуры (ОСИ)
Здание клуба ГУ ТО «Северо-Агеевский
психоневрологический интернат»

**ПАСПОРТ ДОСТУПНОСТИ
объекта социальной инфраструктуры (ОСИ)
№ 01**

**АКТ ОБСЛЕДОВАНИЯ
объекта социальной инфраструктуры
К ПАСПОРТУ ДОСТУПНОСТИ ОСИ
№ 01**

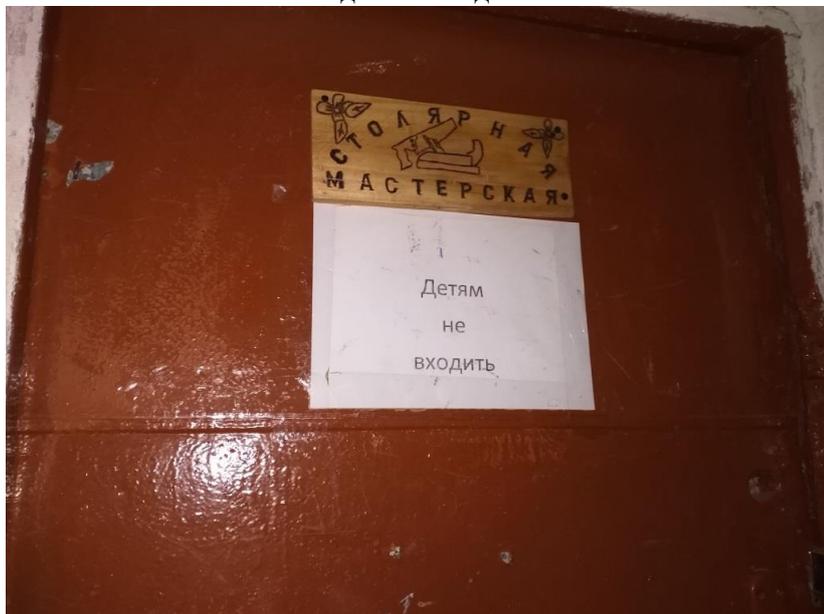
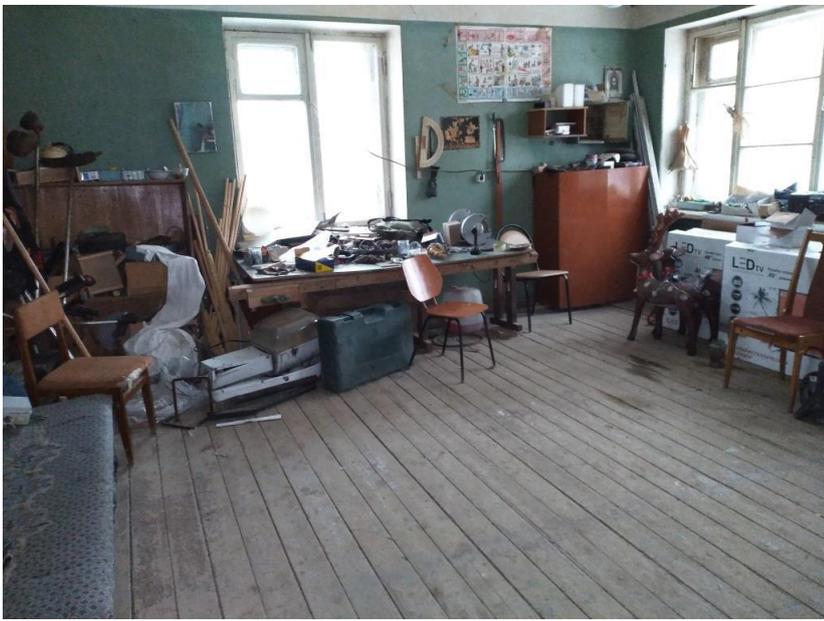
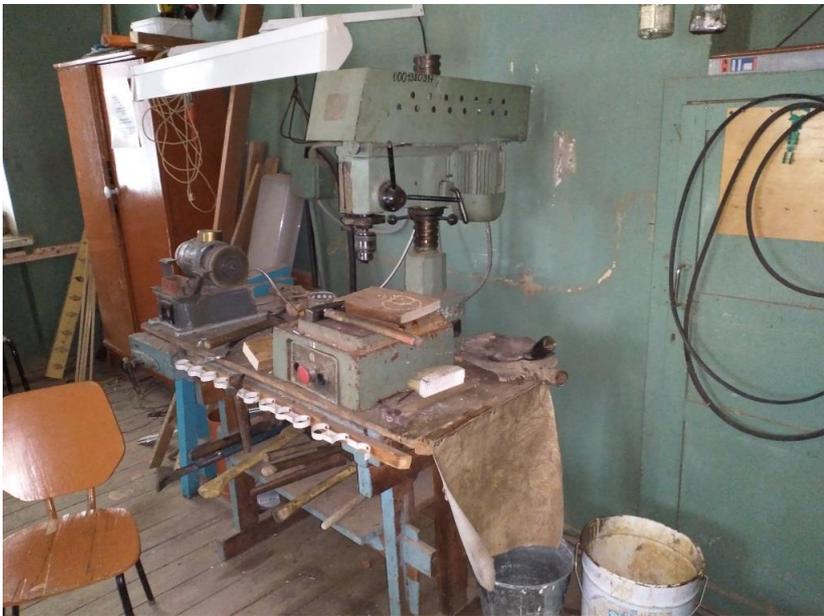
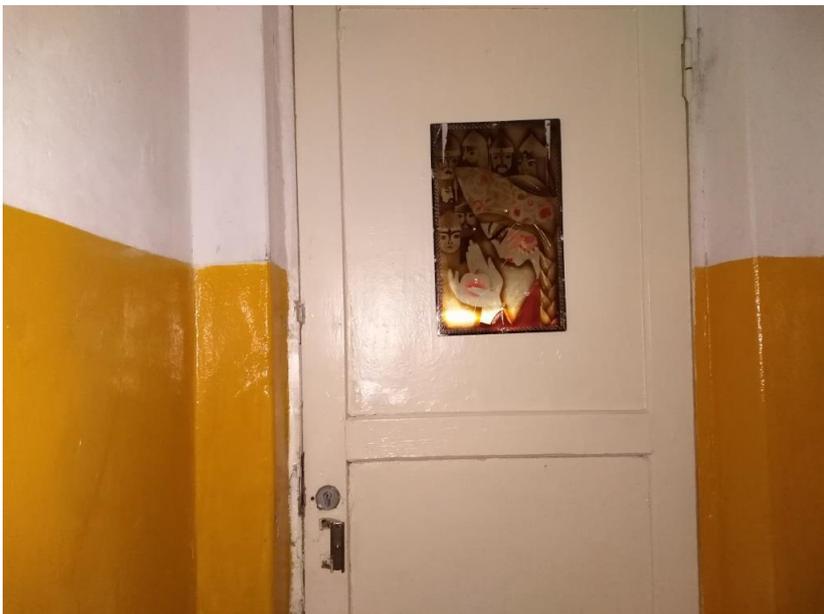
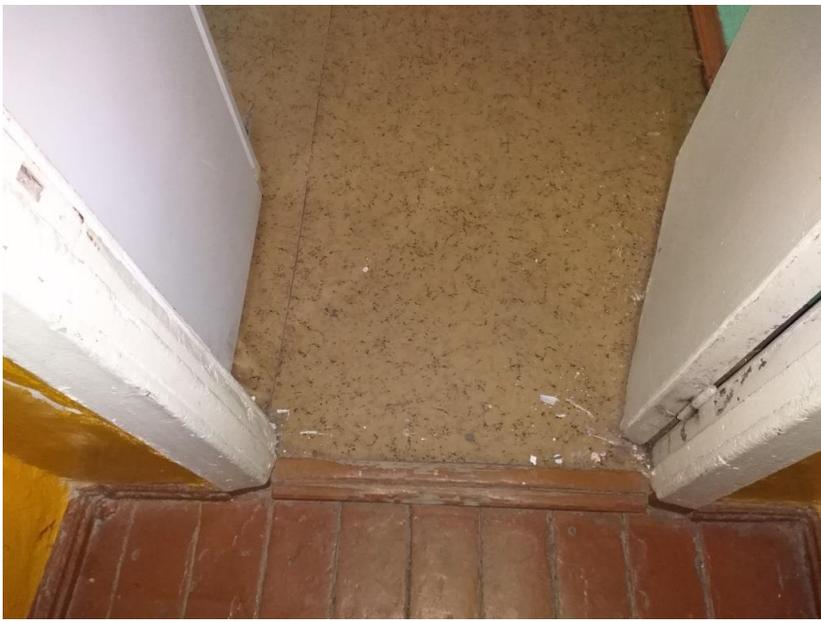
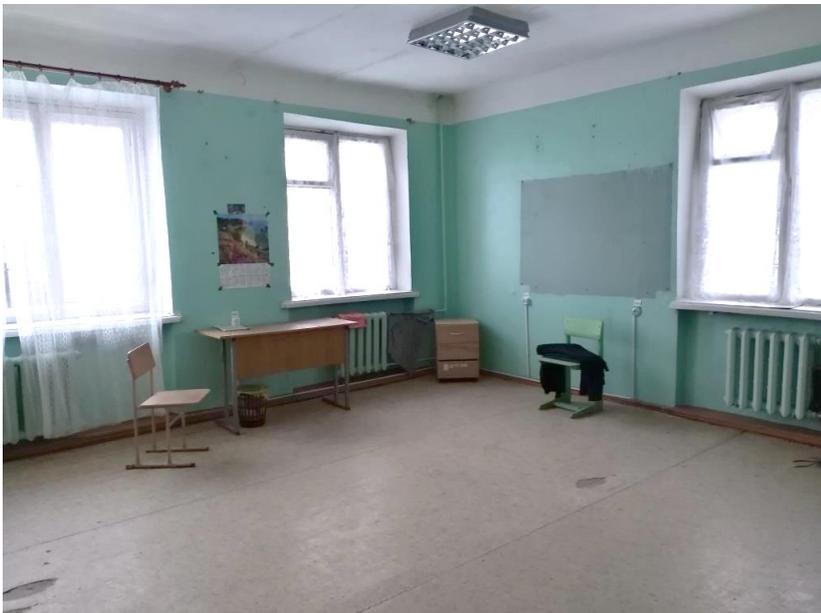
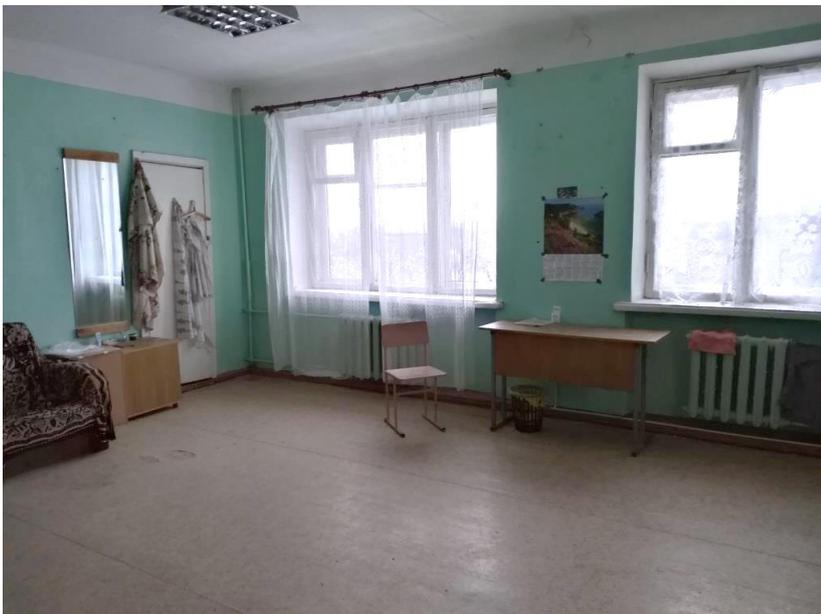
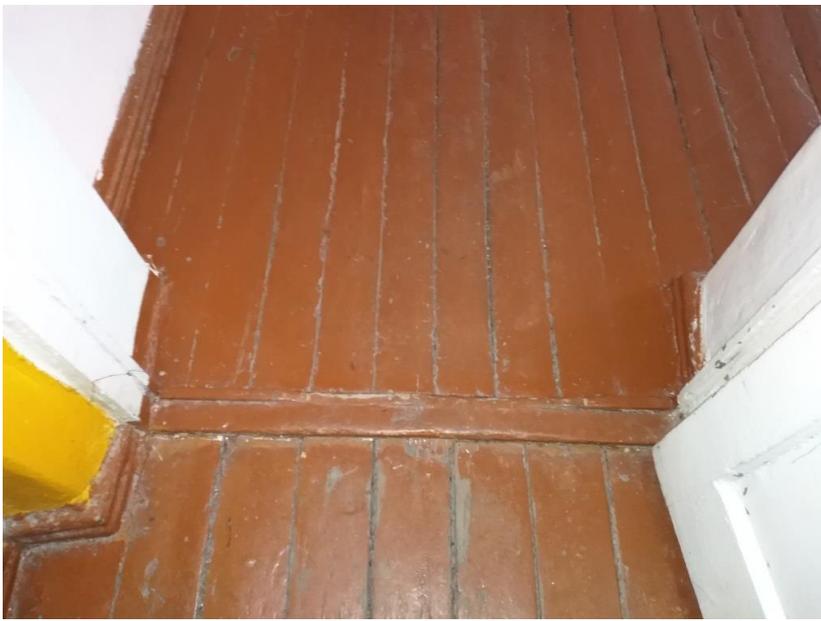
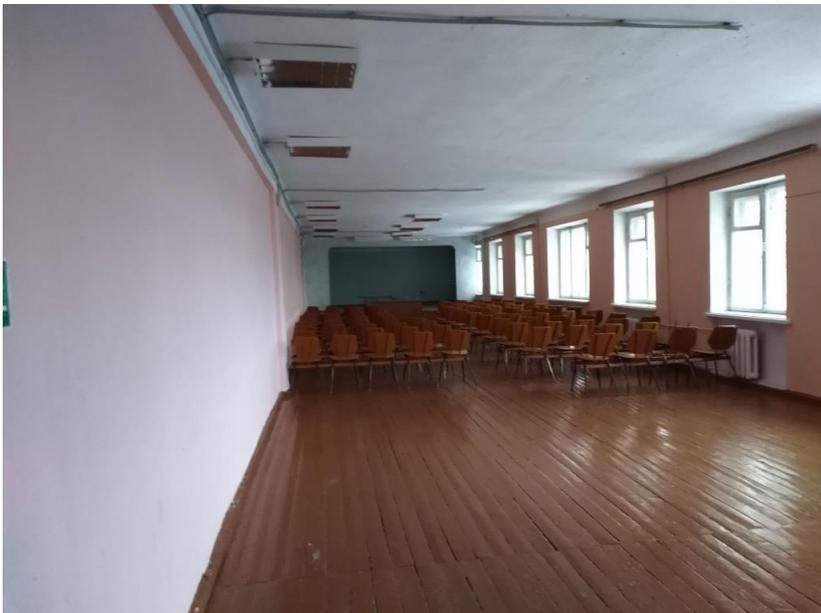
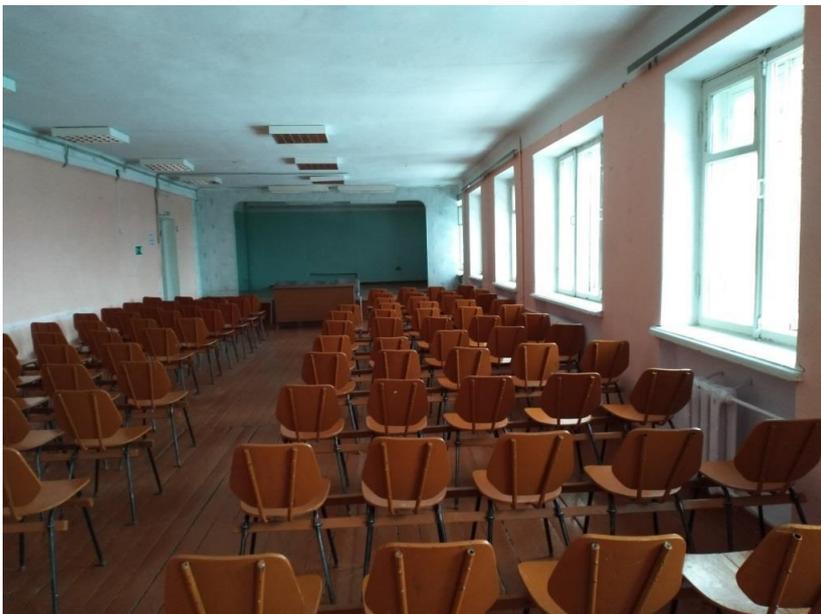
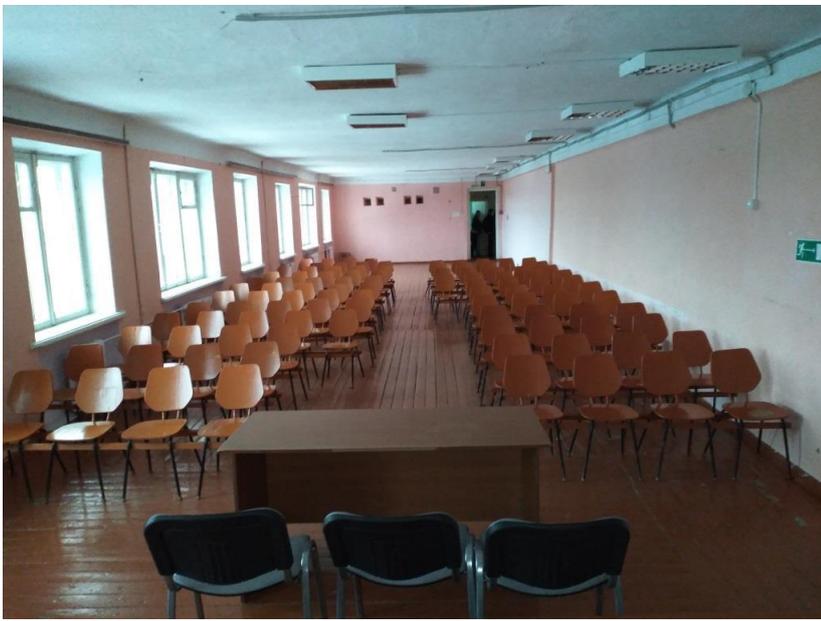
Рядом с входами в кабинеты отсутствуют таблички с их названиями, выполненные рельефно-графическим способом и дублированные шрифтом Брайля. Перед входами в кабинеты отсутствуют напольные тактильно-контрастные предупреждающие указатели или контрастно окрашенная поверхность, габариты дверных проемов не обозначены. Ручки дверей в кабинеты не позволяют инвалиду управлять ими одной рукой. Ширина дверных проемов на входах в кабинеты в свету менее 0,9 м (0,78 м). Кабинеты не оборудованы специальной мебелью (столами и сидениями для инвалидов с нарушением опорно-двигательного аппарата). Рядом с входом в актовЫй зал отсутствует табличка с его названием, выполненная рельефно-графическим способом и дублированная шрифтом Брайля. Актовый зал не оборудован индукционной системой. В актовом зале отсутствуют сидения с подлокотниками, не выделены места для размещения инвалидов.

Комментарий к заключению: необходимо обустроить рядом с входами в кабинеты на высоте 1,2-1,6 м со стороны дверных ручек на расстоянии 0,1–0,5 м от дверных проемов таблички с названиями кабинетов, выполненные рельефно-графическим способом и дублированные шрифтом Брайля. Рекомендуется предусмотреть перед входами в кабинеты контрастно окрашенную поверхность, предусмотреть использование световых маячков, обозначающих габариты дверных проемов. Обустроить на дверях в

кабинеты контрастные эргономичные ручки (нажимного действия или П-образной формы). В рамках проведения капитального ремонта увеличить ширину дверных проемов в кабинеты, предполагающиеся для доступа инвалидов, в свету до не менее 0,9 м. До этого времени организовать оказание ситуативной помощи инвалидам, передвигающимся на кресле-коляске, в преодолении дверных проемов со стороны сотрудников учреждения, в т.ч. с использованием зауженных кресел-колясок. Оборудовать кабинеты столами и сидениями для инвалидов с нарушением опорно-двигательного аппарата. Обустроить рядом с входом в актовый зал на высоте 1,2-1,6 м со стороны дверной ручки на расстоянии 0,1–0,5 м от дверного проема табличку с его названием, выполненную рельефно-графическим способом и дублированную шрифтом Брайля. Рекомендуется обустроить в актовом зале индукционную систему. Обустроить в актовом зале несколько сидений с подлокотниками. Обозначить места для размещения инвалидов.

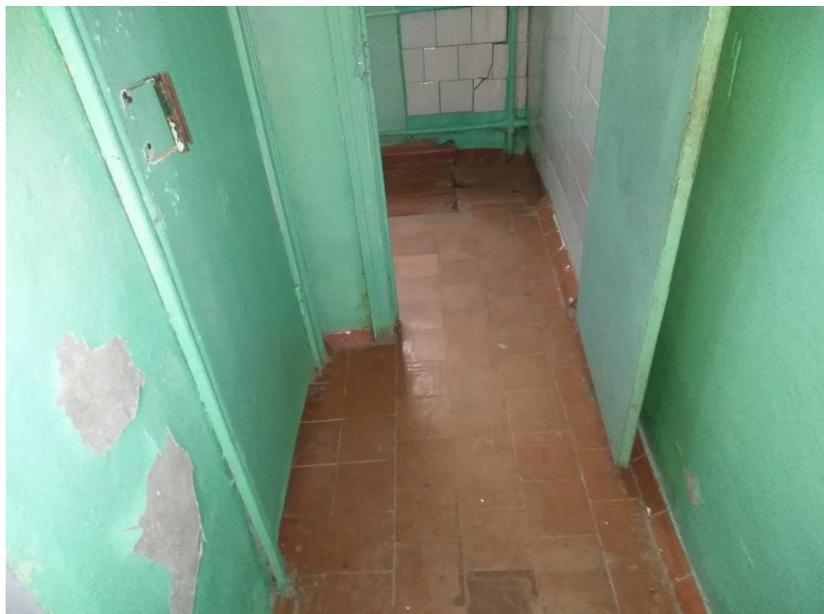
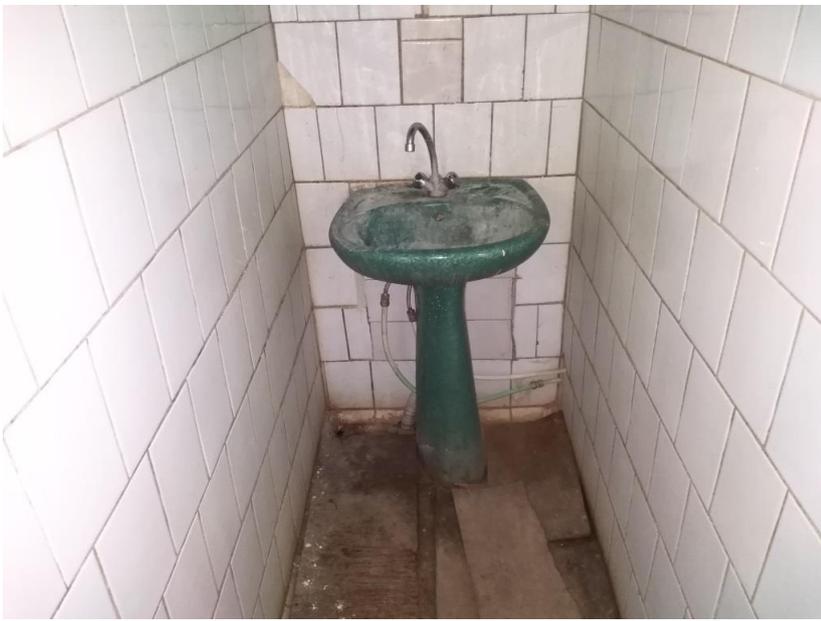
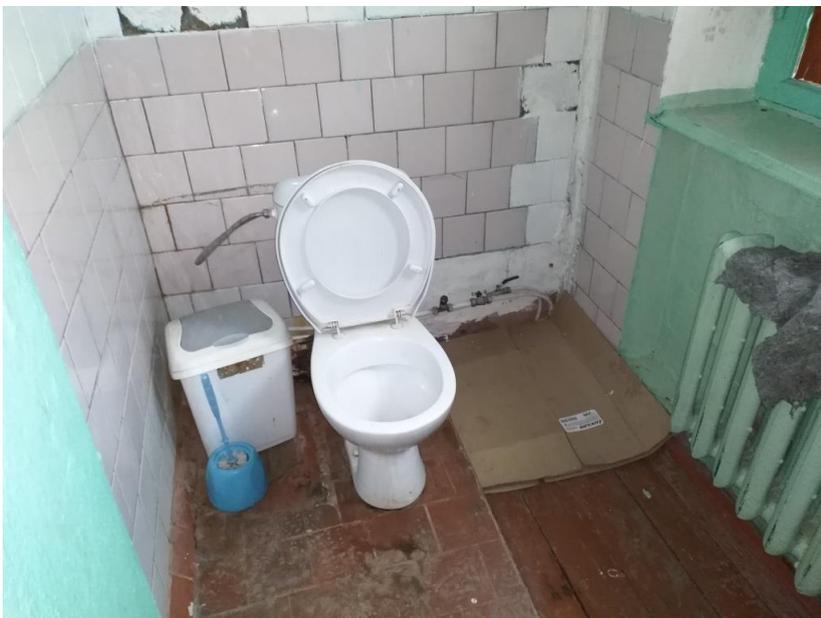
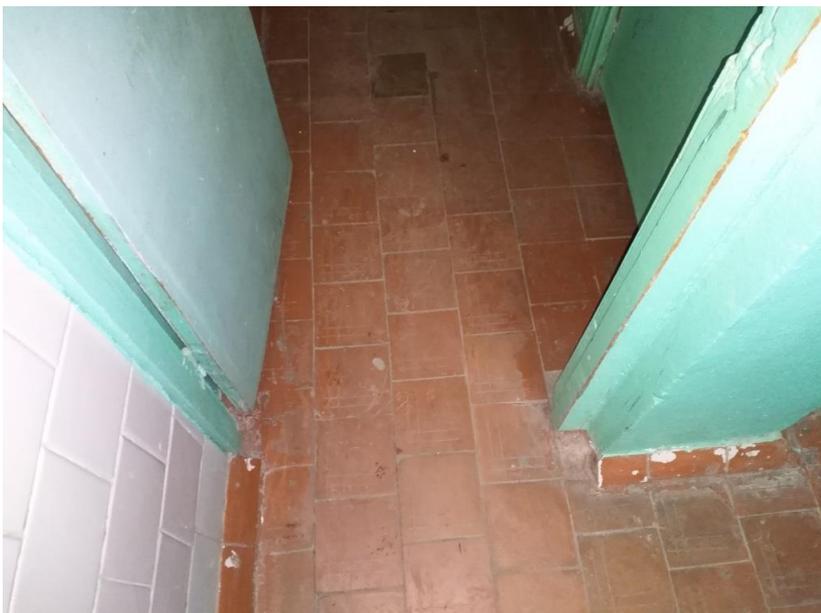
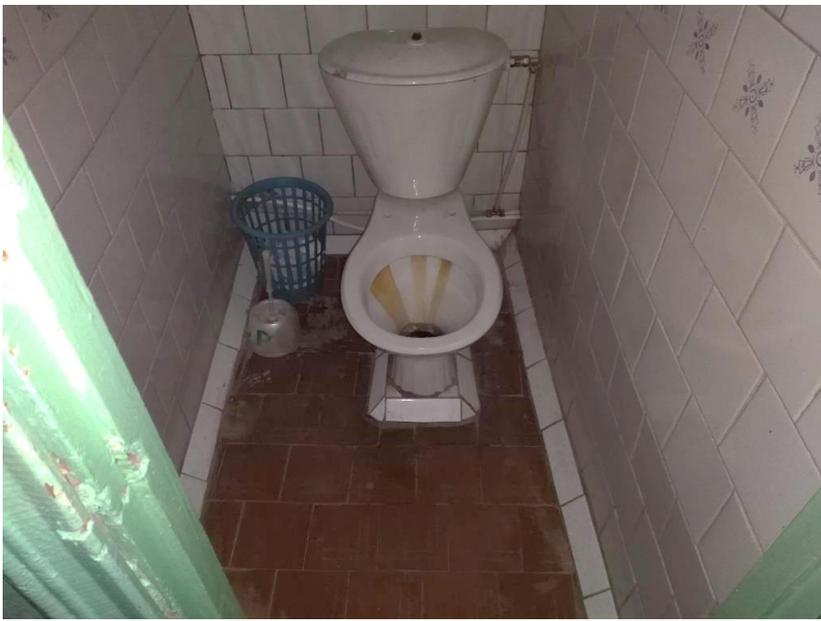
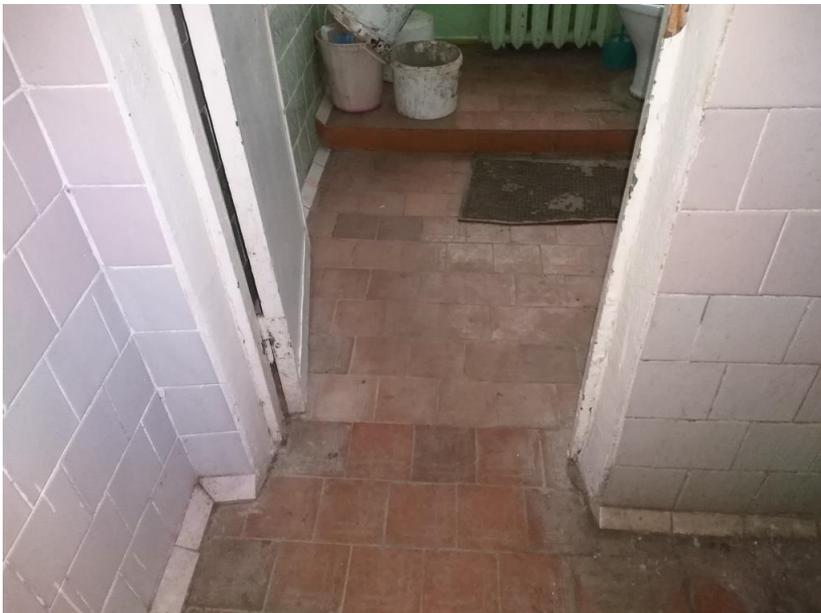
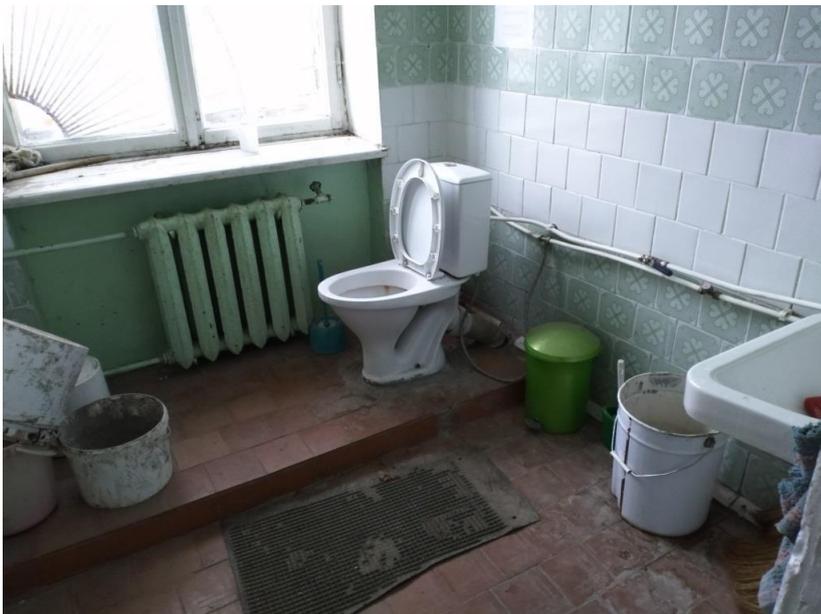
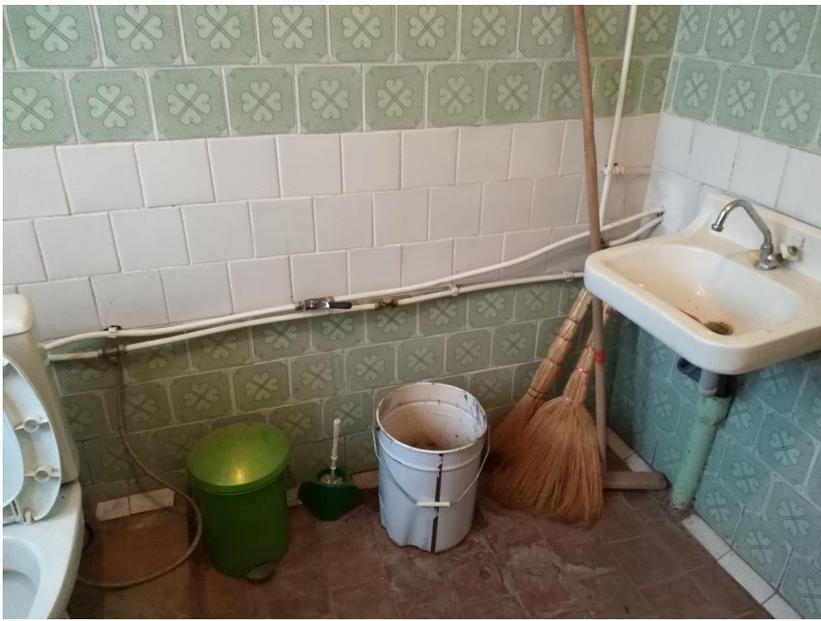
На дверях в туалетных комнатах и кабинах обустроены ручки, не являющиеся доступными для инвалидов с нарушением опорно-двигательного аппарата, выключатели света расположены на высоте более 0,8 м (1,6 м), ширина дверных проемов в туалетные комнаты в свету менее 0,9 м (0,58 м), размеры туалетных кабин менее нормативных значений (0,9x1,35 м), рядом с унитазами в туалетных кабинах в туалетных комнатах отсутствует пространство для размещения кресла-коляски, в туалетной комнате (фото 5.7) перед унитазом расположена ступень, туалетные комнаты и кабины не оборудованы крючками для трости, костылей и других принадлежностей, в туалетных комнатах отсутствуют опорные поручни, в туалетных комнатах и кабинах отсутствуют кнопки вызова помощи со шнурком, над входами туалетные комнаты не установлены световые мигающие оповещатели, срабатывающие при нажатии кнопки вызова помощи, на раковинах в туалетных комнатах расположены смесители вентильного типа с раздельным управлением подачей горячей и холодной воды, зеркало в туалетной комнате расположено на высоте более 1,1 м (1,5 м).

- рядом с унитазом пространство для размещения кресла-коляски шириной не менее 0,8 м.

Оборудовать туалетные комнаты и кабинки крючками для трости, костылей и других принадлежностей. Обустроить рядом с унитазами и раковинами в туалетных комнатах эргономичные опорные поручни. Обустроить в туалетных комнатах и кабинках кнопки вызова помощи со шнурком и обозначить их специальными пиктограммами на контрастном фоне. Обустроить над входами туалетные комнаты световые мигающие оповещатели, срабатывающие при нажатии кнопки вызова помощи. Обустроить на раковинах в туалетных комнатах эргономичные смесители (локтевые или сенсорные). Обустроить в туалетной комнате, предполагающейся для доступа инвалидов, передвивигающихся на кресле-коляске, поворотное зеркало.

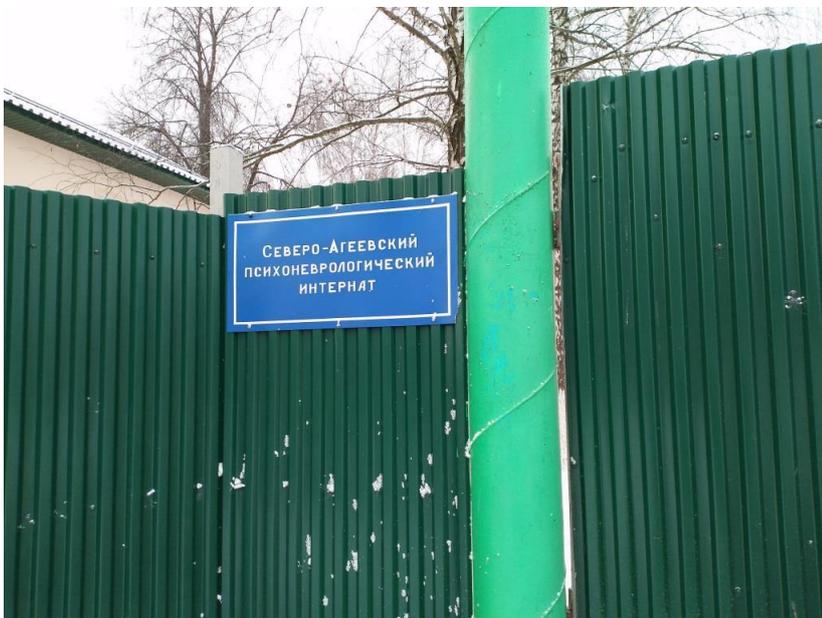
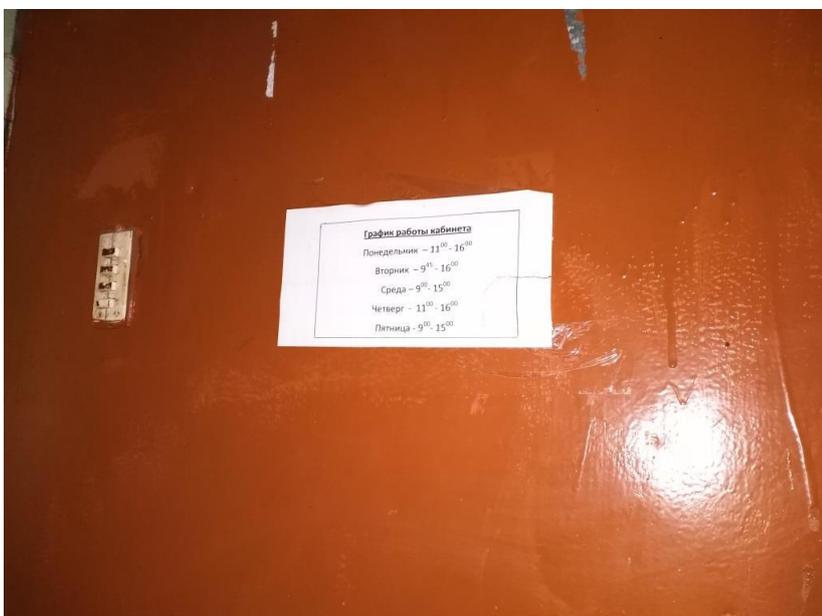
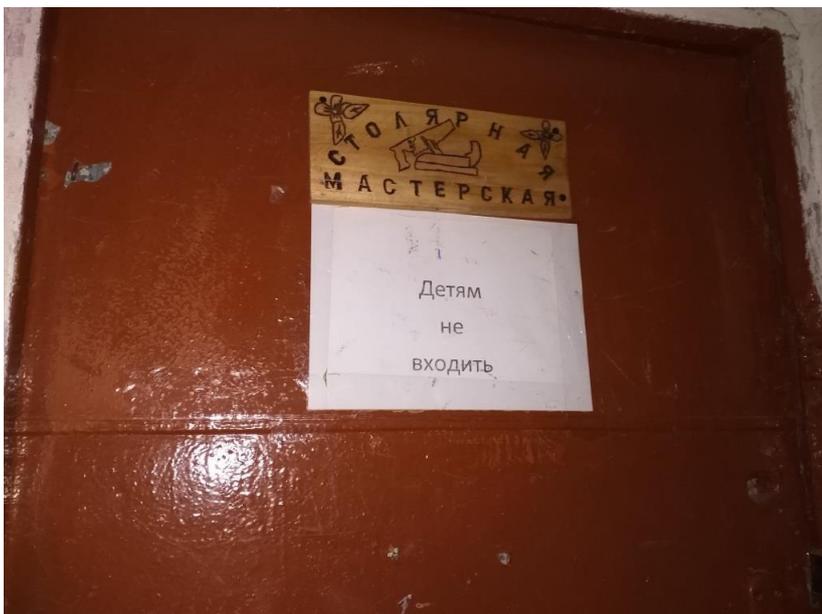
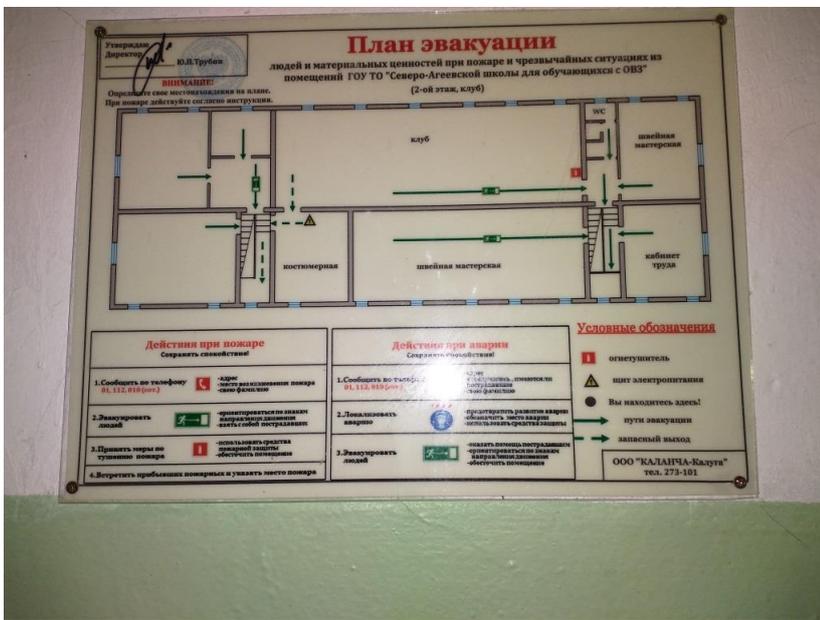
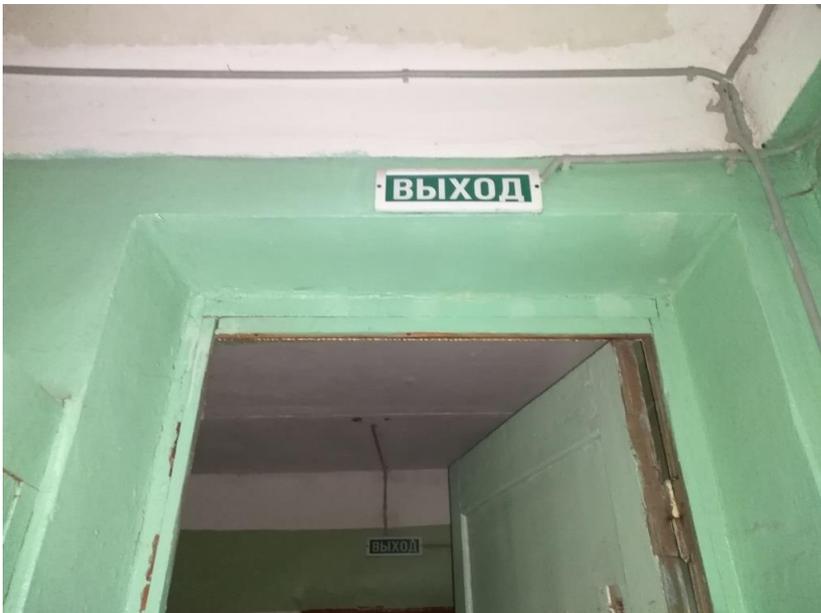
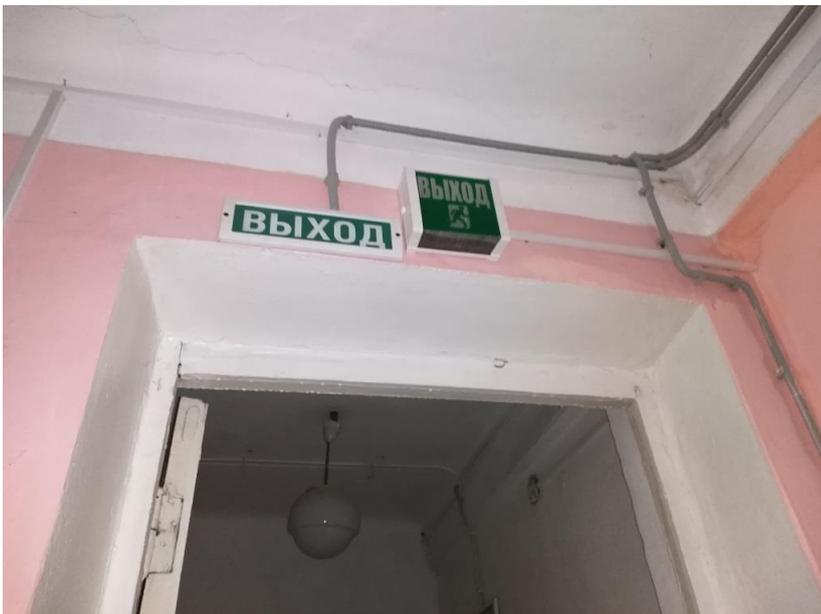
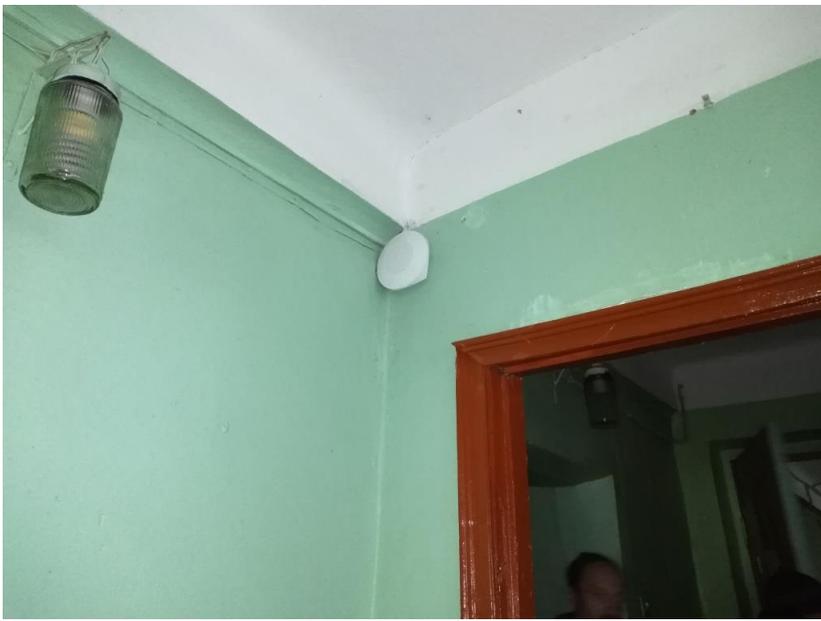
На территории отсутствует система навигации. Системы средств информации и сигнализации об опасности на объекте не предусматривают в комплексе визуальную информацию с указанием направления движения и названиями мест получения услуг. Не оборудованы места обслуживания инвалидов с нарушением слуха. Информация на табличке, обустроенной рядом с входом на территорию, не дублируется шрифтом Брайля. Названия кабинетов и залов не дублируются тактильно. Отсутствуют схемы расположения зон оказания услуг и санитарно-гигиенических помещений, доступные для инвалидов с нарушением зрения.

Комментарий к заключению: необходимо обустроить недалеко от входа на территорию с внутренней стороны стенд со схемой путей движения по территории к доступным для инвалидов входам в здания. Обустроить на путях движения внутри здания визуальные средства информации с указанием направления движения к местам получения услуг. Установить индукционные системы в местах обслуживания инвалидов с нарушением слуха. Обустроить рядом с входом на территорию на высоте 1,2-1,6 м табличку с информацией об учреждении, дублированной шрифтом Брайля. Обустроить рядом с дверными полотнами кабинетов и залов, предполагающих для доступа инвалидов, со стороны дверных ручек таблички названиями кабинетов, дублированными шрифтом Брайля. Обустроить тактильную мнемосхему по правой стороне на расстоянии 2-4 м от входа в здание.
