ПАСПОРТ ДОСТУПНОСТИ № 02
объекта социальной инфраструктуры (ОСИ)
Корпуса № 7,8,9 ГУ ТО «Северо-Агеевский
психоневрологический интернат»

**ПАСПОРТ ДОСТУПНОСТИ
объекта социальной инфраструктуры (ОСИ)
№ 02**

**АКТ ОБСЛЕДОВАНИЯ
объекта социальной инфраструктуры
К ПАСПОРТУ ДОСТУПНОСТИ ОСИ
№ 02**

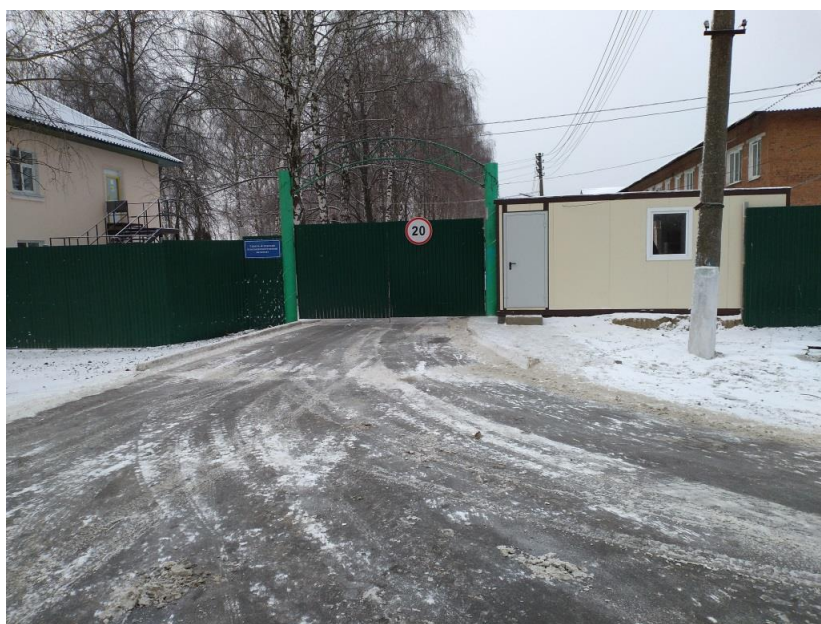
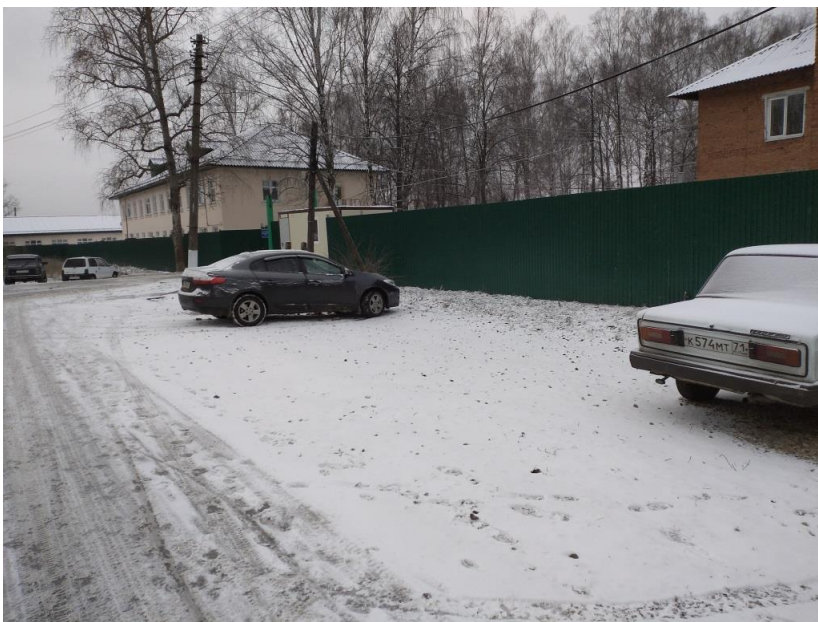
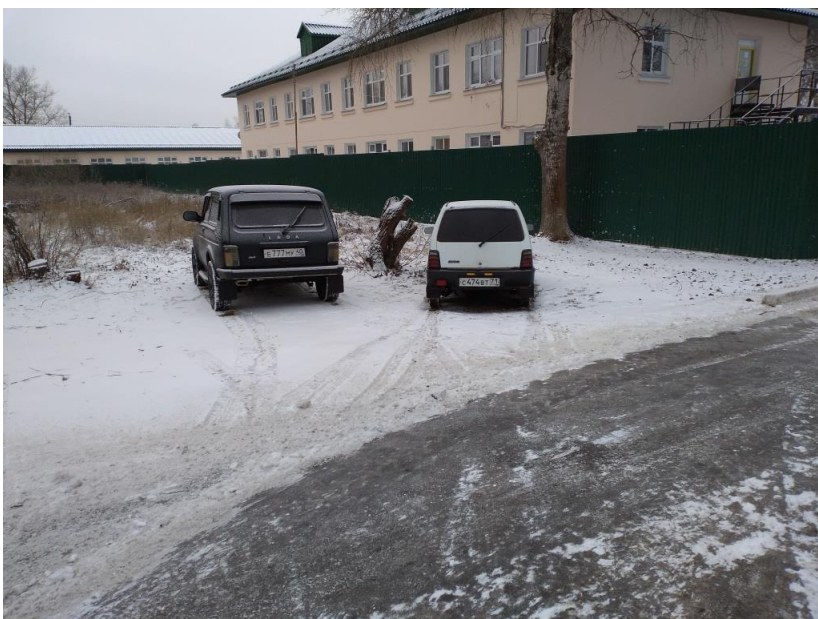
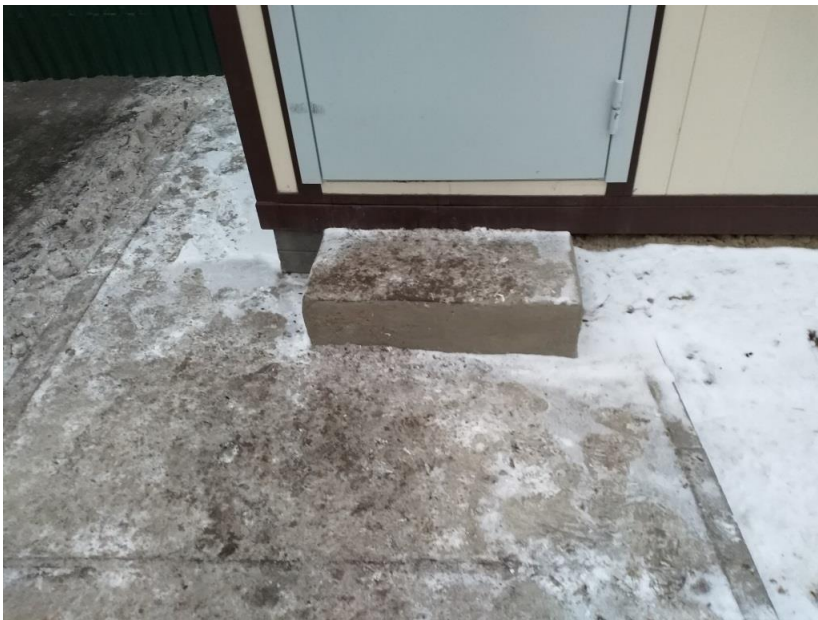
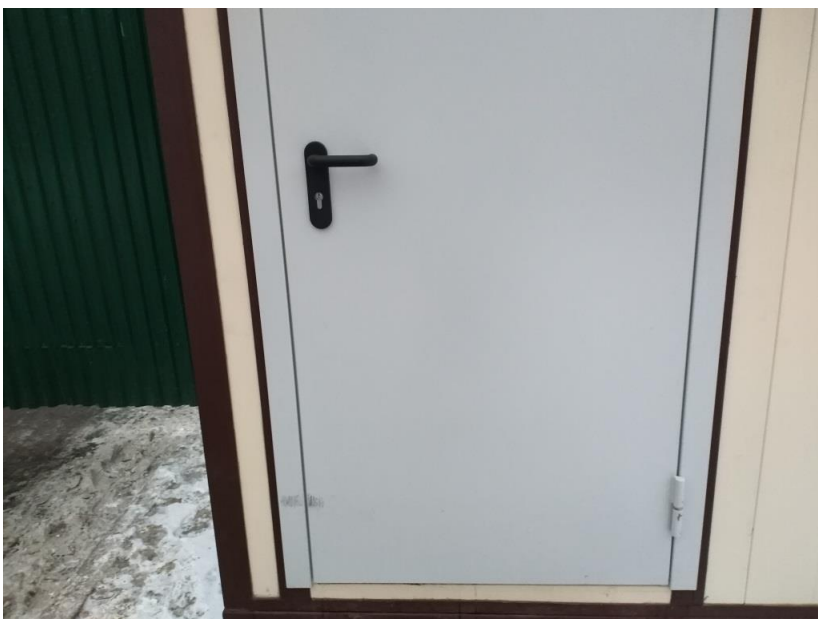
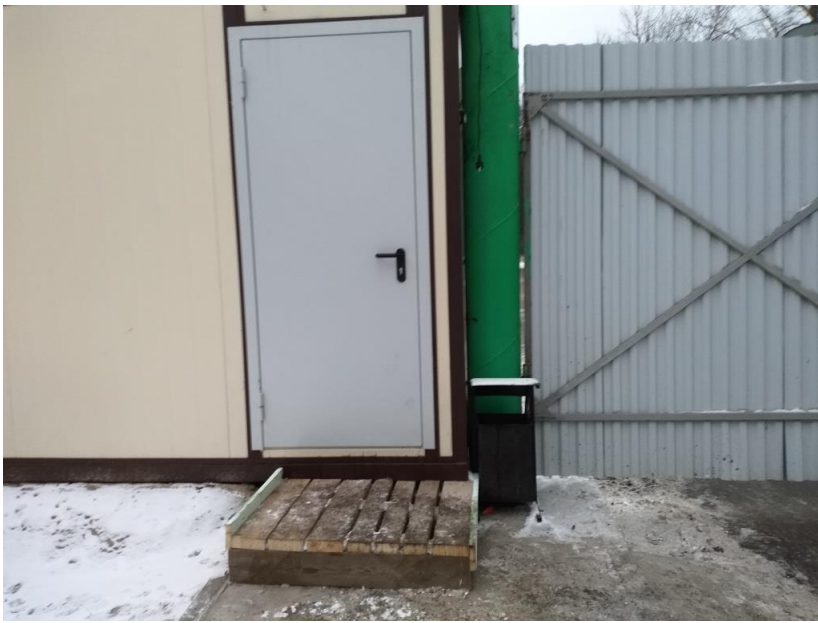
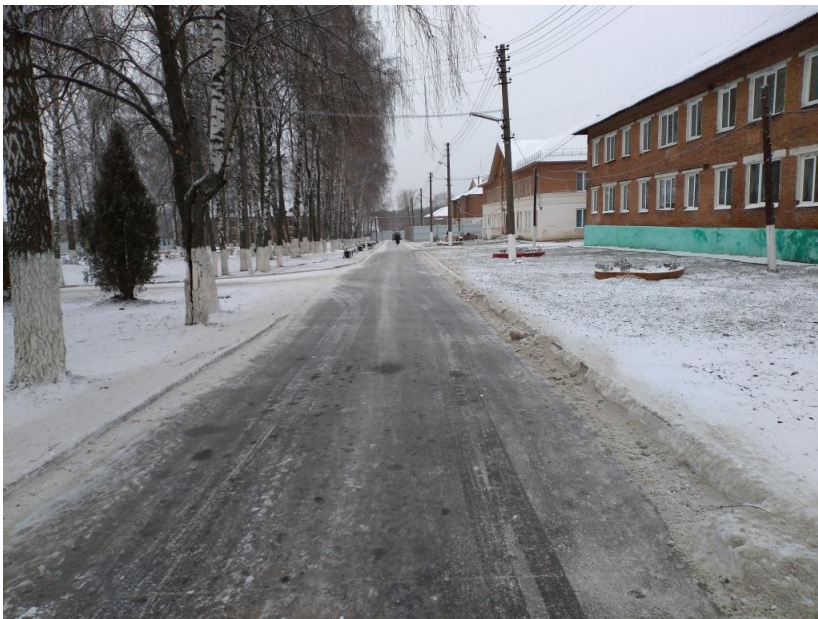
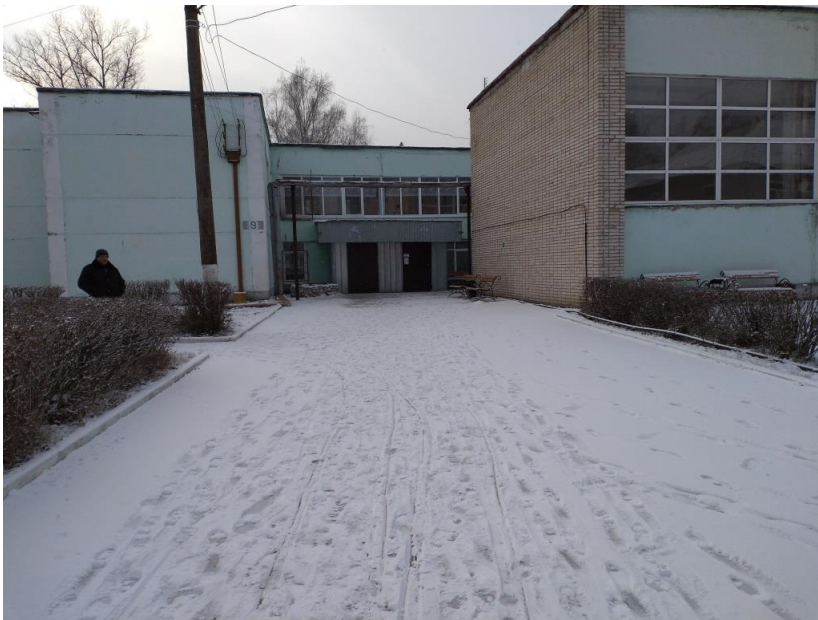
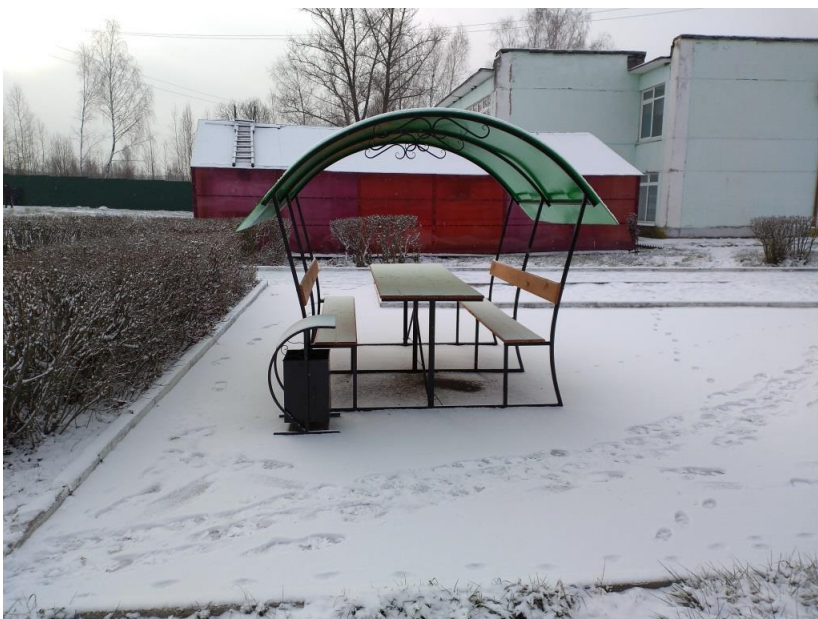
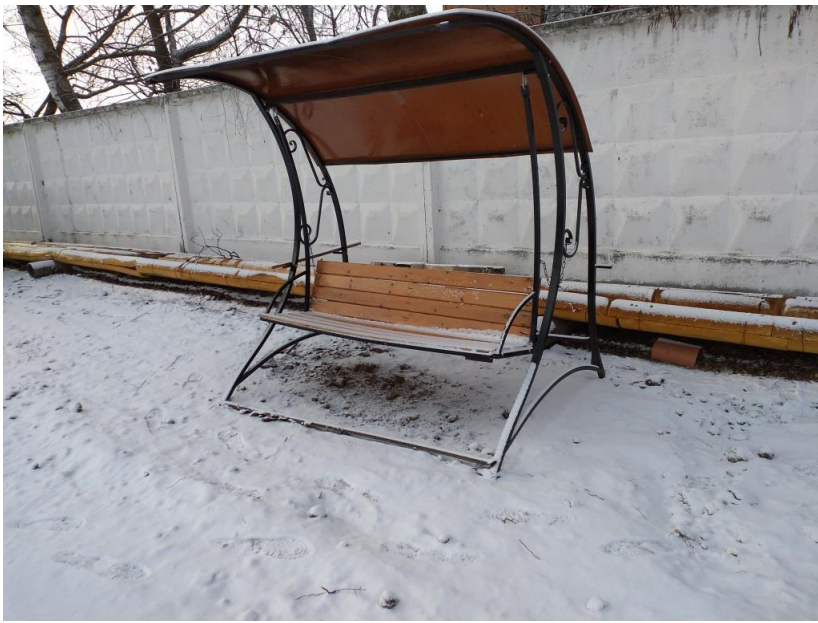
Рядом с входом на территорию отсутствует система вызова помощи. Ширина дверных проемов проходной в свету менее 0,9 м (0,75 м). Перед входом и выходом из проходной расположены не дублирующиеся пандусом и поручнями ступени. Отсутствует визуальное и тактильное обозначение путей движения по территории. Отсутствуют парковочные места для инвалидов.

Комментарий к заключению: необходимо обустроить твердое покрытие на пути движения от парковки к входу на территорию. Обустроить рядом с входом на территорию на высоте 0,85-1,1 м от поверхности пешеходного пути кнопку вызова помощи и обозначить ее специальной пиктограммой на контрастном фоне. Организовать проход для инвалидов через автомобильные ворота. Обустроить направляющие визуальные указатели (информирующие знаки) на основных путях движения по территории от входа на территорию к входам в здания на высоте 1,5-4,0 м. Организовать оказание ситуативной помощи инвалидам при передвижении по территории. Обустроить на территории специальные скамьи для инвалидов с нарушением опорно-двигательного аппарата. Обустроить рядом с входом в здание скамью с поручнями. Обратиться к администрации муниципального образования по вопросу обустройства на парковке, расположенной рядом с входом на территорию, парковочных мест для инвалидов и их обозначения дорожными знаками «Парковка» с табличками «Инвалид», а также специальной дорожной разметкой на асфальте в соответствии с ГОСТ Р 52289, ПДД, ГОСТ 12.4.026, СП 42.13330.2016.

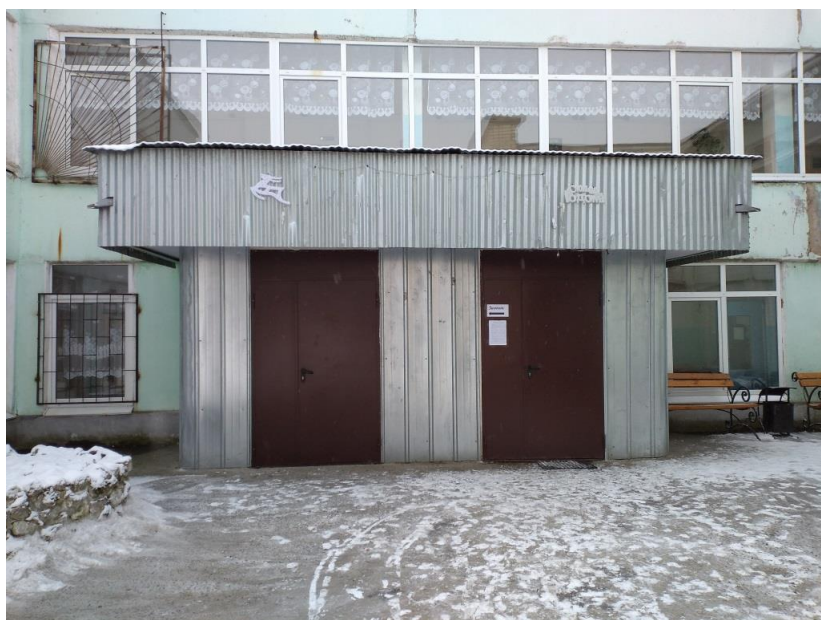
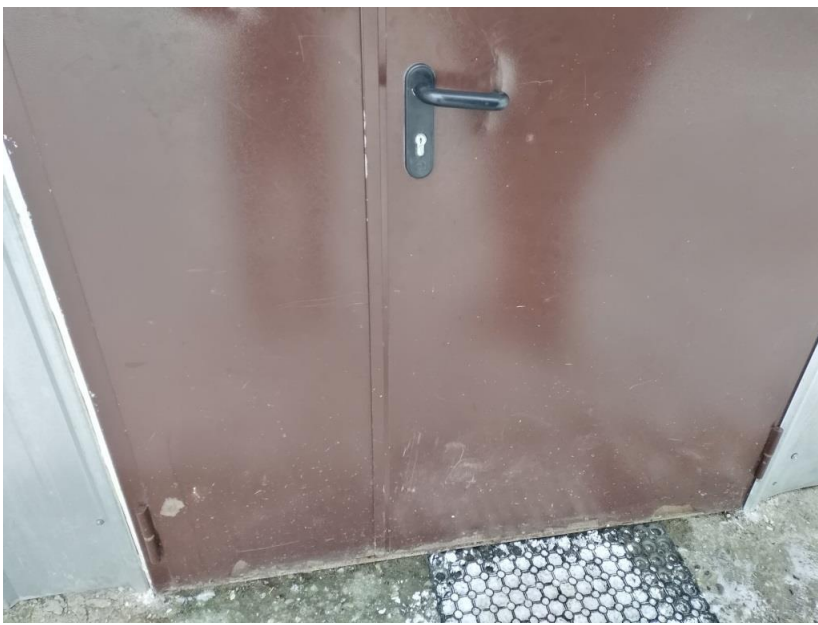
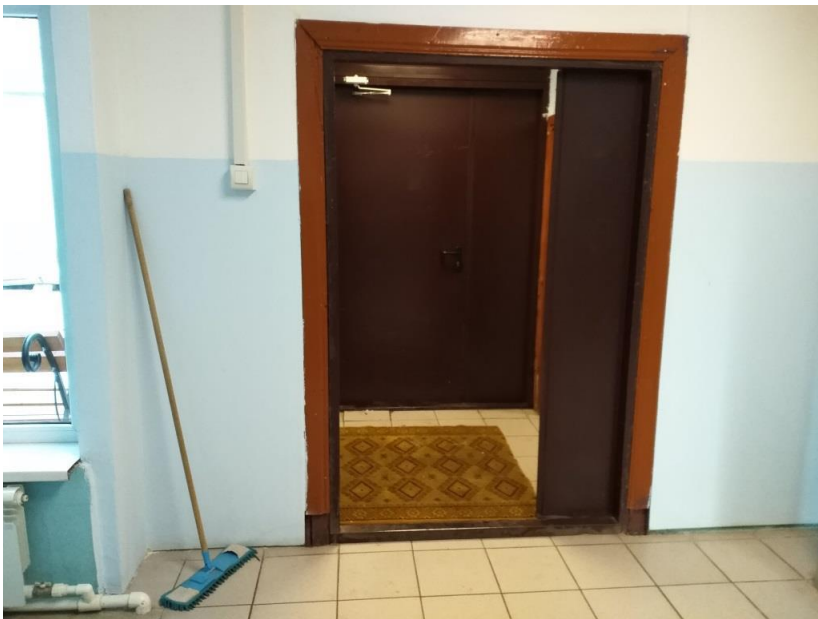
Рядом с входом в здание отсутствует кнопка вызова помощи. Перед входной дверью отсутствуют наземные тактильно-контрастные предупреждающие указатели. Грязезащитный коврик перед входной дверью не закреплен к поверхности входной площадки. Дверь доступного входа в здание не обозначена контрастно, габариты проема входной двери не обозначены. Ручка входной двери не контрастна относительно дверного полотна. Высота порога входной двери более 0,014 м (0,02 м). Рядом с входной дверью отсутствуют знаки доступности входа для инвалидов. Рядом с входом в здание отсутствует табличка с информацией об учреждении, дублированная шрифтом Брайля. Рядом с входом в здание отсутствует система световой и звуковой информации. Ковровое грязезащитное покрытие в тамбуре не закреплено к поверхности пола. Высота порога в тамбуре более 0,014 м (0,04 м). Ручка двери в тамбуре не контрастна относительно дверного полотна.

Комментарий к заключению: необходимо обустроить кнопку вызова помощи рядом с входом в здание на высоте от 0,8 до 0,9 м и обозначить ее специальной пиктограммой на контрастном фоне. Обустроить перед входной дверью на ширине открытого дверного полотна тактильно-контрастные предупреждающие указатели глубиной 0,5-0,6 м. Закрепить грязезащитный коврик перед входной дверью плотно к поверхности входной площадки. Обозначить края дверного полотна или дверные наличники двери доступного входа в здание яркой контрастной маркировкой. Обозначить габариты проема входной двери световыми маяками. Обозначить ручку входной двери яркой контрастной относительно дверного полотна маркировкой. Обустроить рядом с входной дверью на стене со стороны дверной ручки на высоте 1,2-1,6 м знаки доступности (пиктограммы) входа для инвалидов. Обустроить рядом с входом в здание табличку с информацией об учреждении, дублированную шрифтом Брайля. Рекомендуется установить рядом с входом в здание бегущую строку и звуковой маяк. Закрепить ковровое грязезащитное покрытие в тамбуре плотно к поверхности пола. Устранить порог входной двери или занизить до высоты не более 0,014 м. До проведения этих работ приобрести и применять перекатной или рулонный пандус. Обозначить ручку двери в тамбуре яркой контрастной маркировкой.

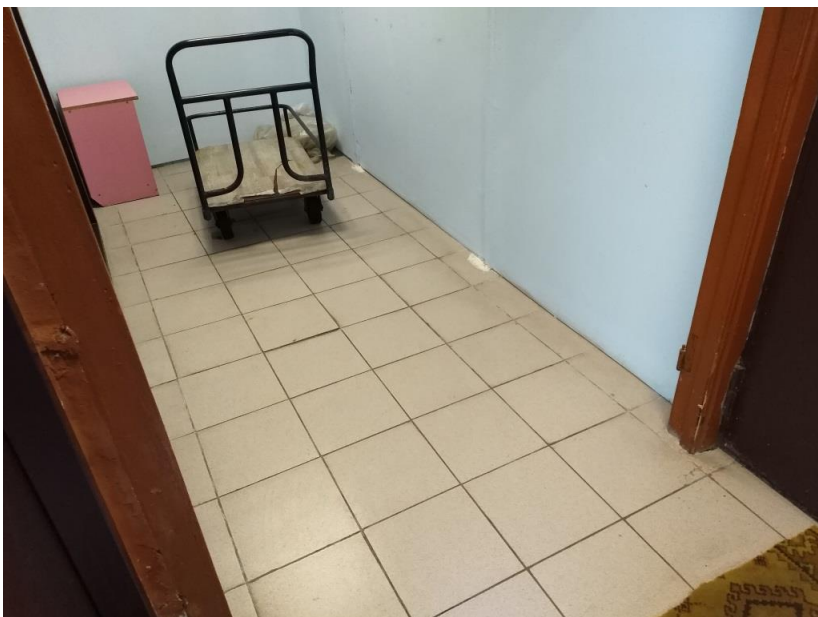
Фото 2.4

2.5	Тамбур	есть	2.3-2.6	Ковровое грязезащитное покрытие в тамбуре не закреплено к поверхности пола. Высота порога в тамбуре более 0,014 м (0,04 м). Ручка двери в тамбуре не контрастна относительно дверного полотна.	К,О, С К С	Закрепить ковровое грязезащитное покрытие в тамбуре плотно к поверхности пола. Устранить порог входной двери или занизить до высоты не более 0,014 м. До проведения этих работ приобрести и применять перекатной или рулонный пандус. Обозначить ручку двери в тамбуре яркой контрастной маркировкой.	Текущий ремонт Текущий ремонт Текущий ремонт
ОБЩИЕ требования к зоне		Как минимум один вход, приспособленный для МГН, с поверхности земли и из каждого доступного подземного или надземного перехода к зданию; выключатели и розетки - на высоте 0,8 м от уровня пола

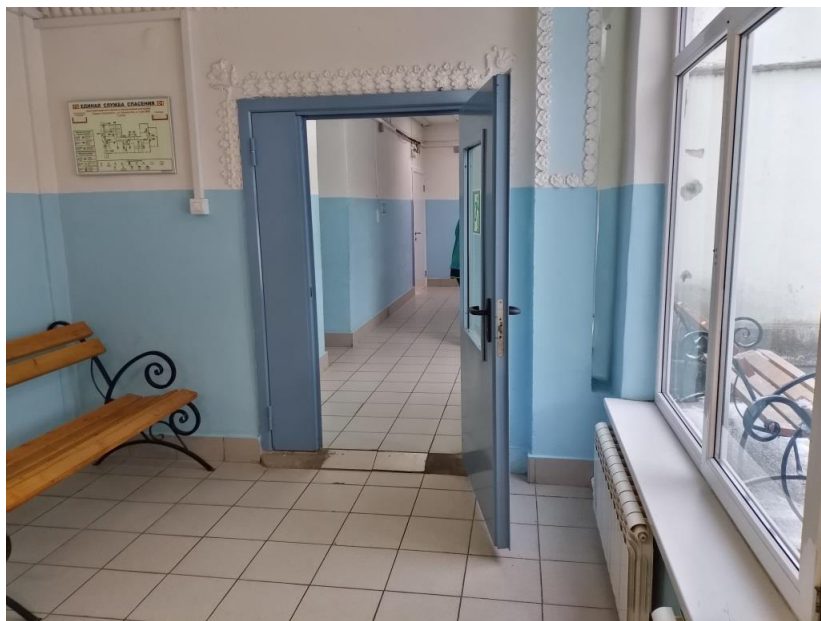
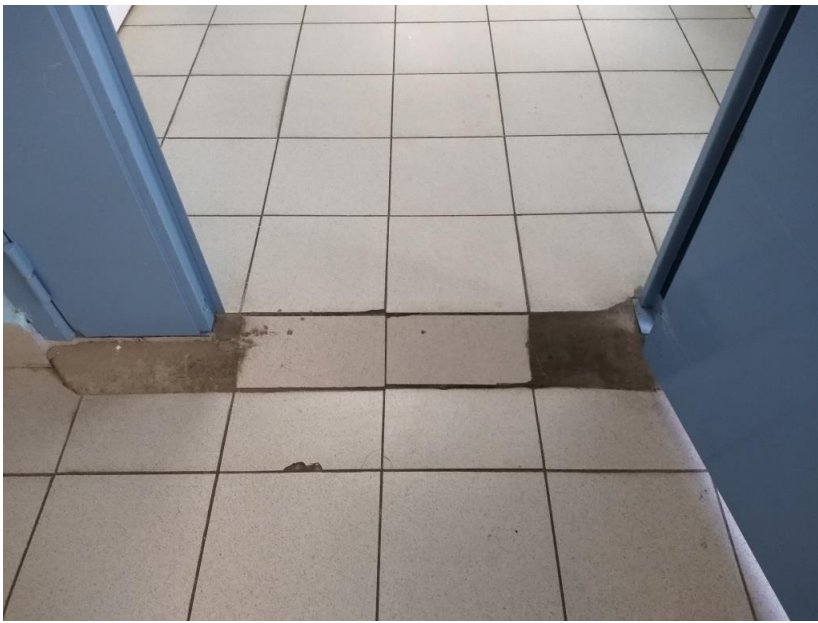
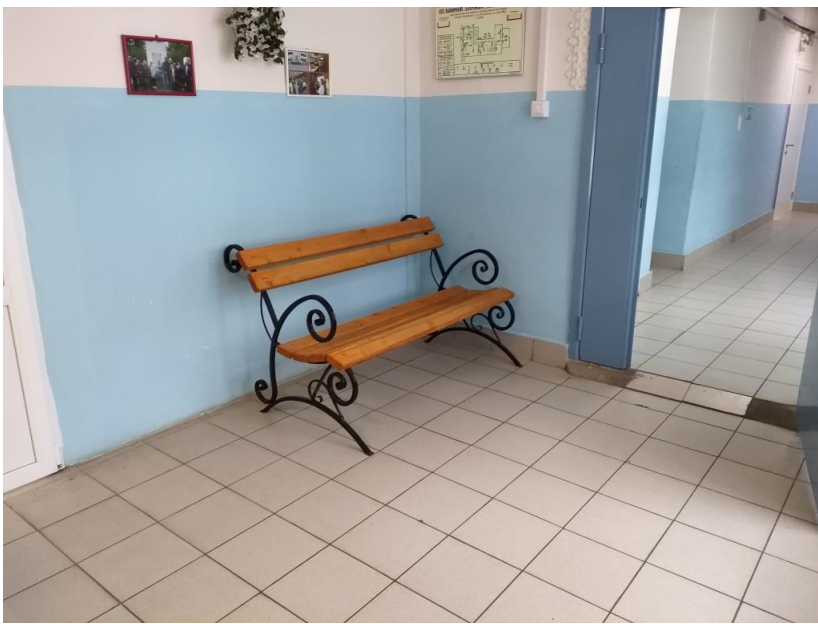
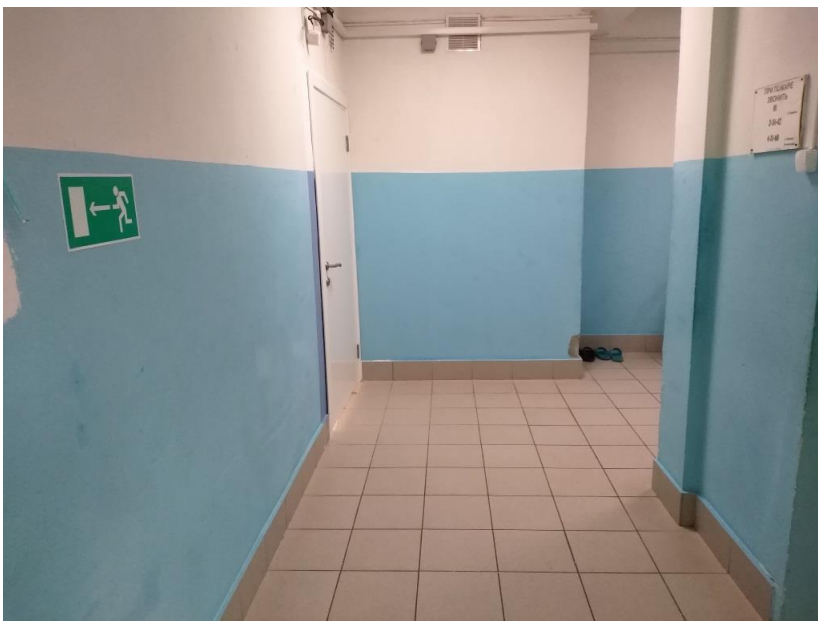
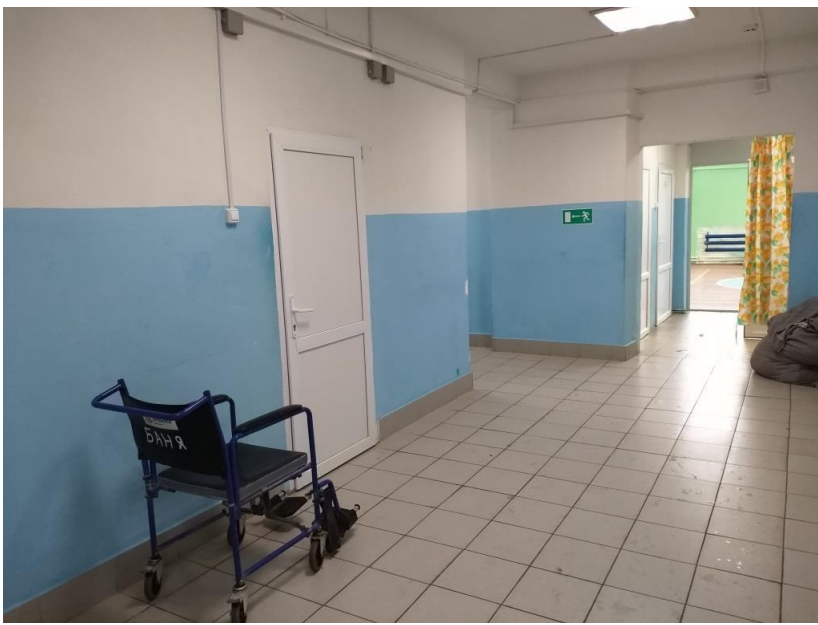
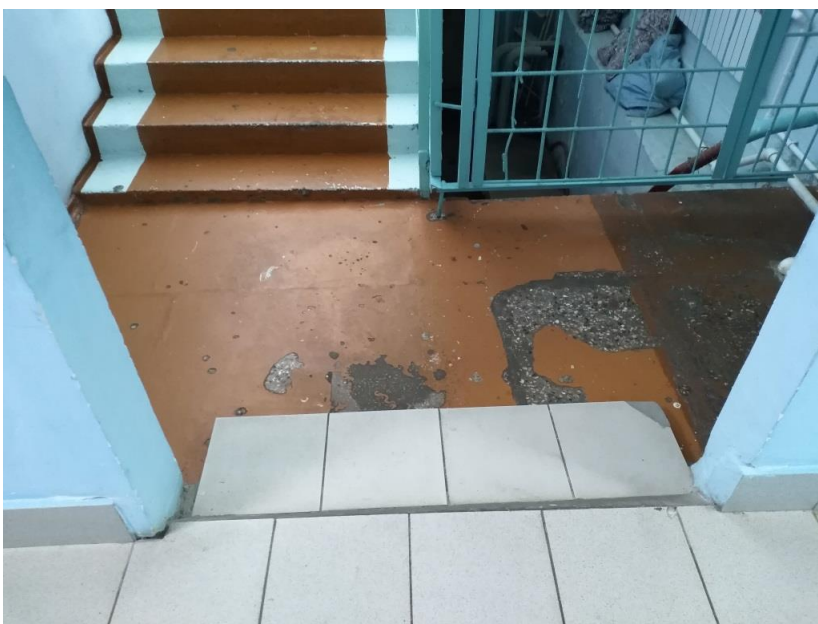
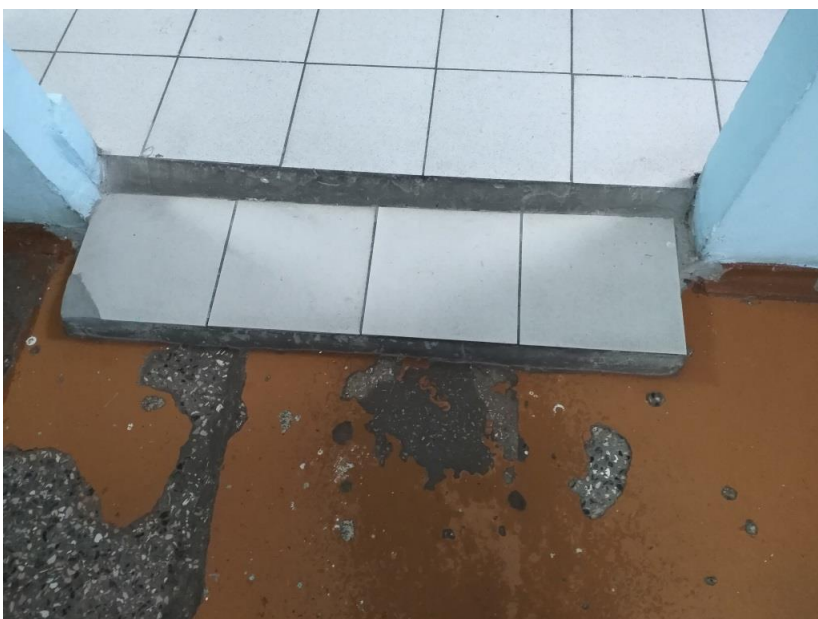
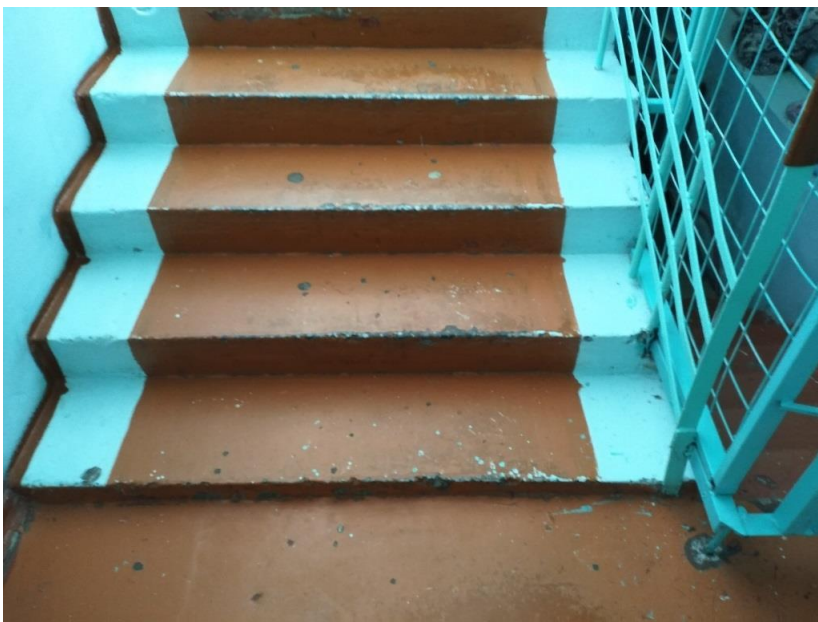
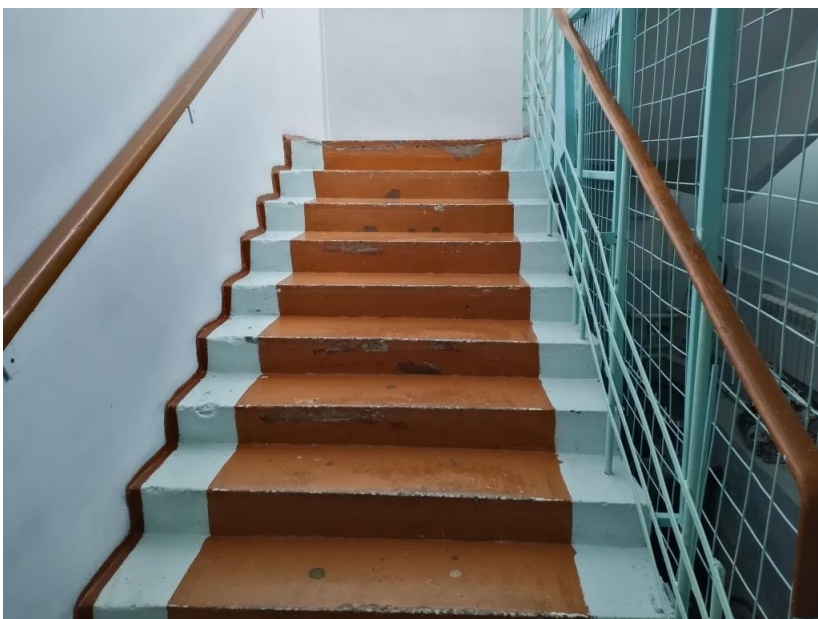
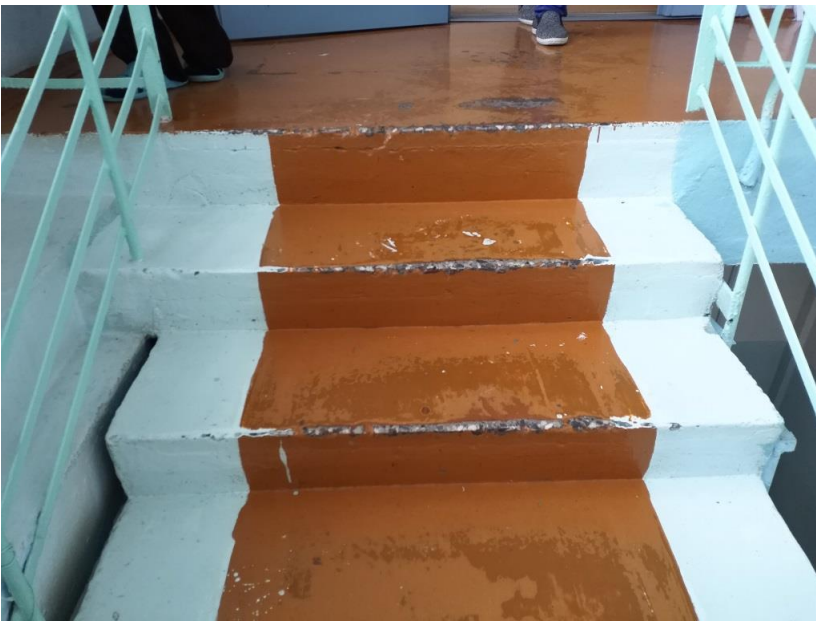
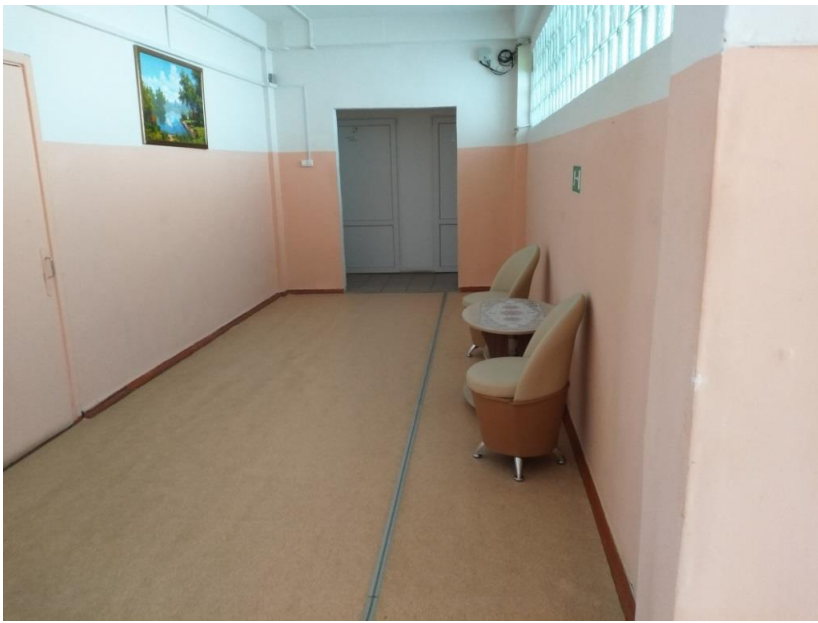
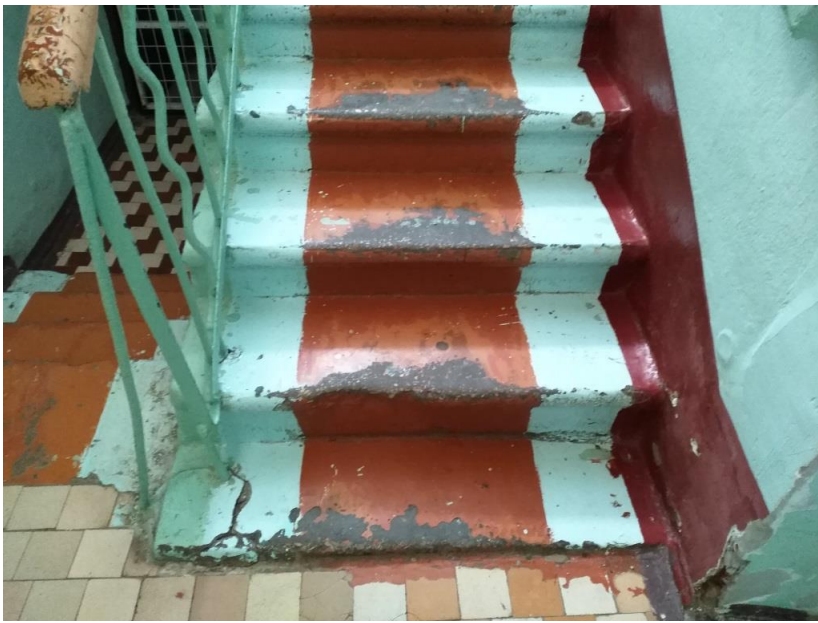
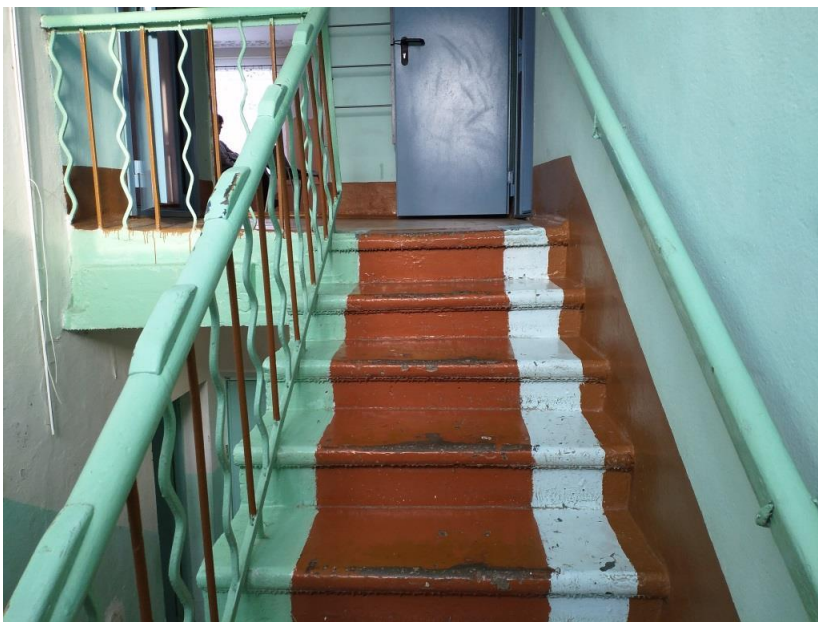
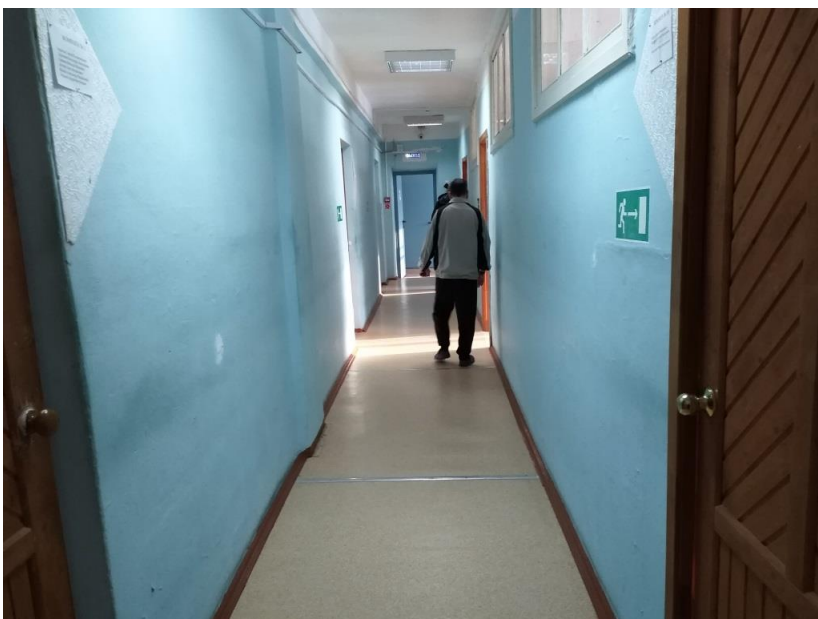
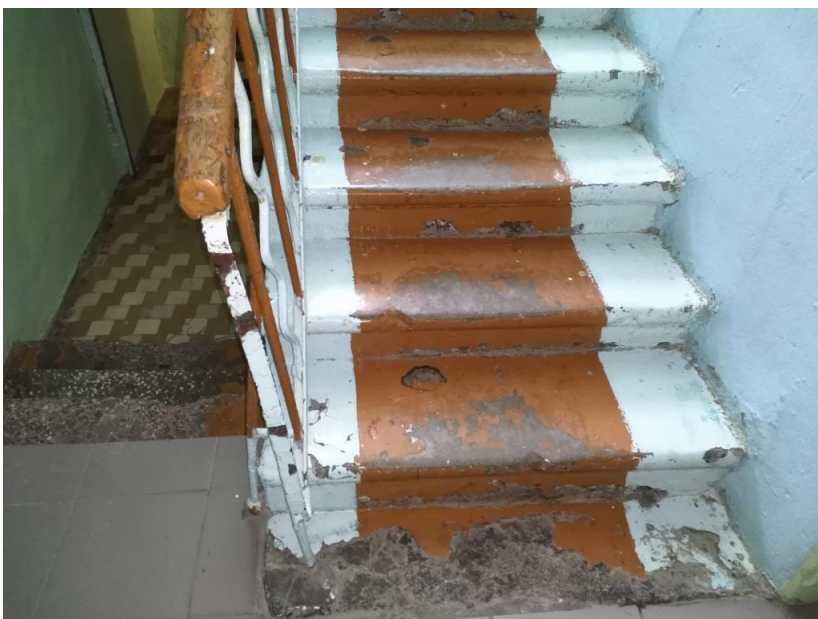
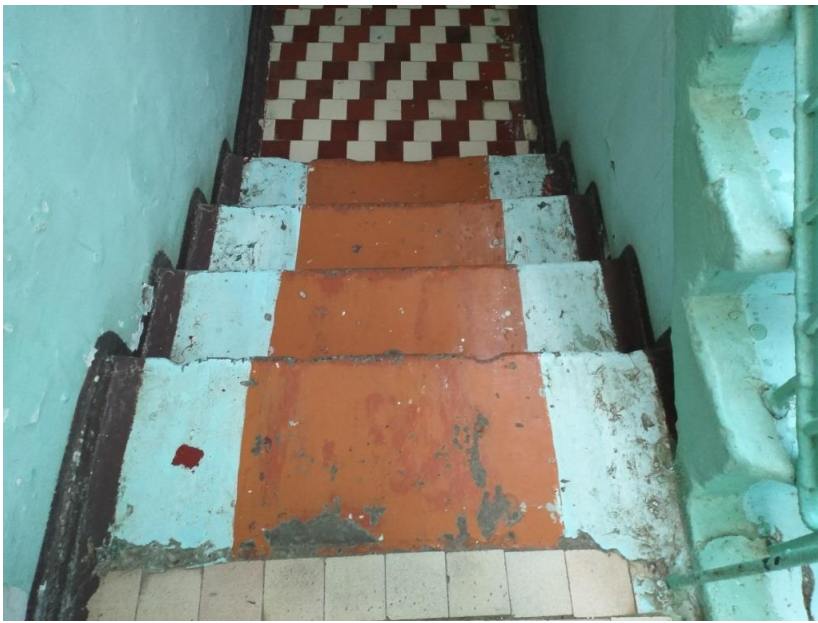
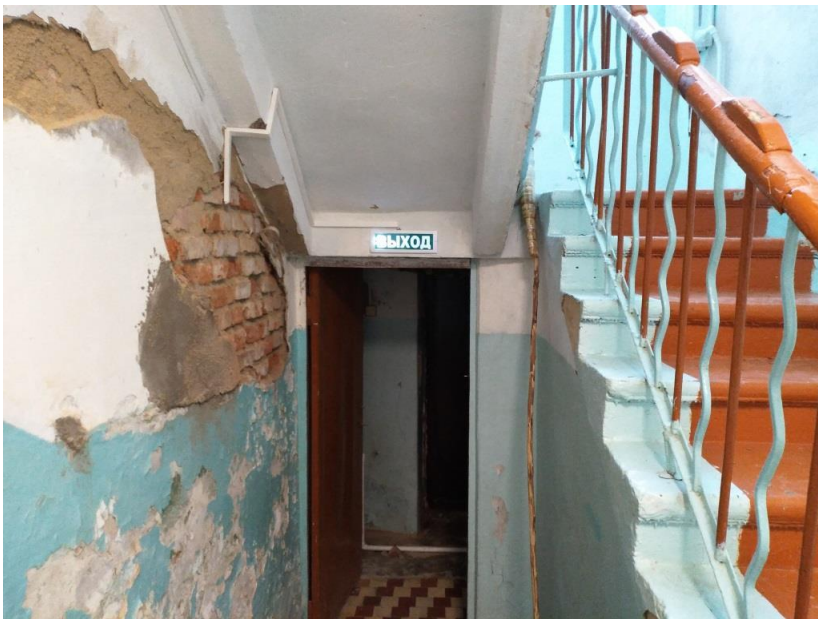
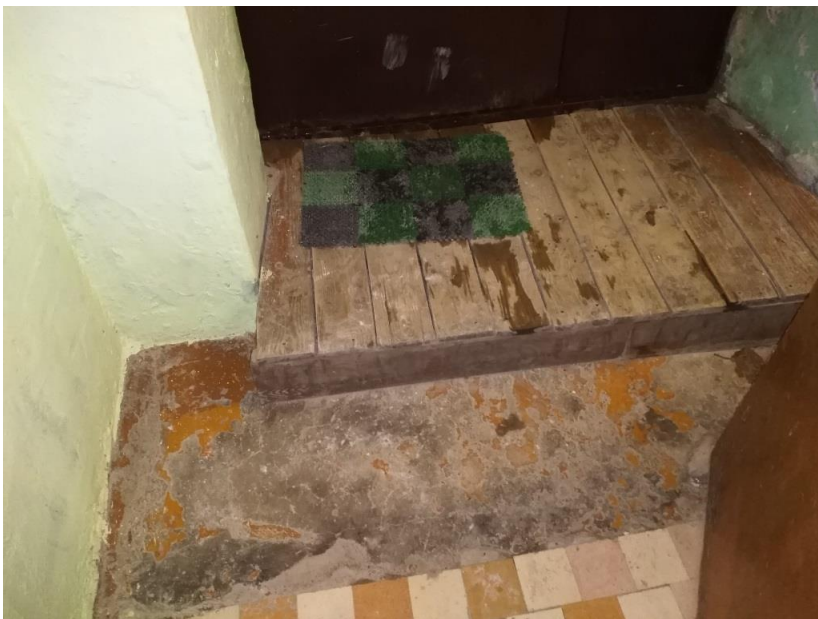
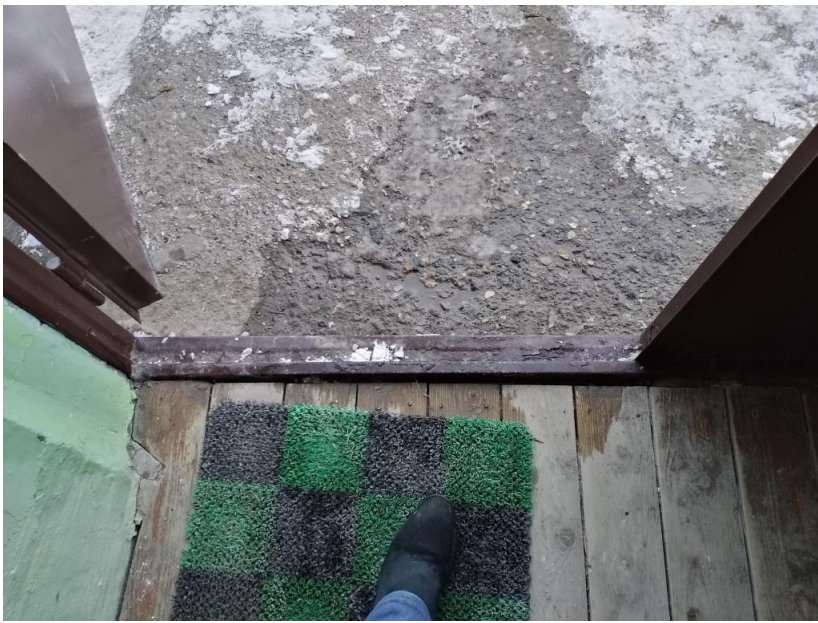
Ступени, расположенные перед выходом на лестничную площадку, не обозначены контрастно и не дублируются пандусом. На путях движения внутри здания отсутствует тактильная направляющая, а также напольные тактильно-контрастные предупреждающие указатели (перед лестницами и дверными проемами). На путях движения внутри здания отсутствуют опорные поручни вдоль стен. При входе в здание отсутствует тактильная или тактильно-звуковая мнемосхема. Перед подъемом и спуском на лестницы отсутствуют предупреждающие напольные тактильно-контрастные указатели. Краевые ступени лестничных маршей не обозначены контрастно. Поручни межэтажных лестниц расположены на высоте более 0,9 м (0,95-0,96 м). Лестницы не дублируются подъемными устройствами. Высота порогов дверей на путях движения внутри здания более 0,014 м (0,02 м). Краевые ступени лестниц на путях эвакуации не обозначены, у лестниц отсутствуют поручни, лестницы не дублируются спусковыми устройствами. Ширина проемов дверей на эвакуационных выходах в свету менее 0,9 м (0,77 м). Отсутствуют указатели направления движения для инвалидов на путях эвакуации.

Комментарий к заключению: необходимо обозначить края ступеней, расположенных перед выходом на лестничную площадку, яркой контрастной маркировкой с шириной полосы 0,08-0,1 м. Расстояние между контрастной полосой и краем проступи - 0,03-0,04 м. Обустроить на основных путях движения внутри здания тактильную направляющую, а также напольные тактильно-контрастные предупреждающие указатели (перед лестницами и дверными проемами). Обустроить на всех путях движения МГН внутри здания опорные поручни вдоль стен на высоте 0,9 м. Установить на расстоянии 2-4 м от входа в здание по правой стороне тактильную или тактильно-звуковую мнемосхему. Обустроить за 0,3 м до краев ступеней перед подъемами и спусками на лестницы на путях движения инвалидов и МГН предупреждающие напольные тактильно-контрастные указатели глубиной 0,5-0,6 м. Обозначить краевые ступени лестниц на путях движения инвалидов и МГН яркой контрастной маркировкой с шириной полосы 0,08-0,1 м. Расстояние между контрастной полосой и краем проступи - 0,03-0,04 м. Обустроить в рамках капитального ремонта лифт. До этого времени приобрести мобильный лестничный подъемник. Обозначить краевые ступени лестниц на путях эвакуации яркой контрастной маркировкой с шириной контрастной полосы 0,08-0,1 м. Рекомендуется установить систему Самоспас или приобрести стулья для эвакуации инвалидов по лестнице. В рамках капитального ремонта предусмотреть увеличение ширины дверных проемов на путях эвакуации в свету до не менее 0,9 м. Обустроить на путях эвакуации указатели направления движения к эвакуационным выходам.

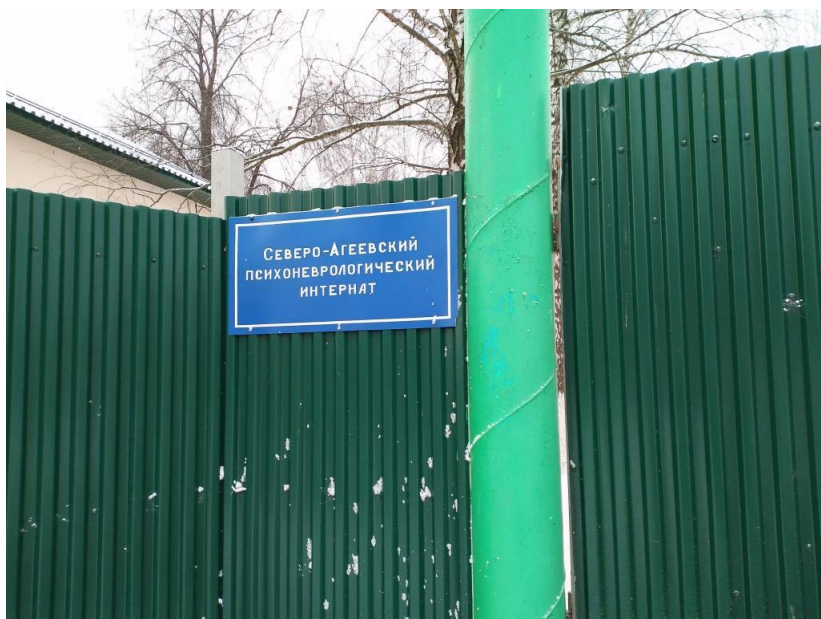
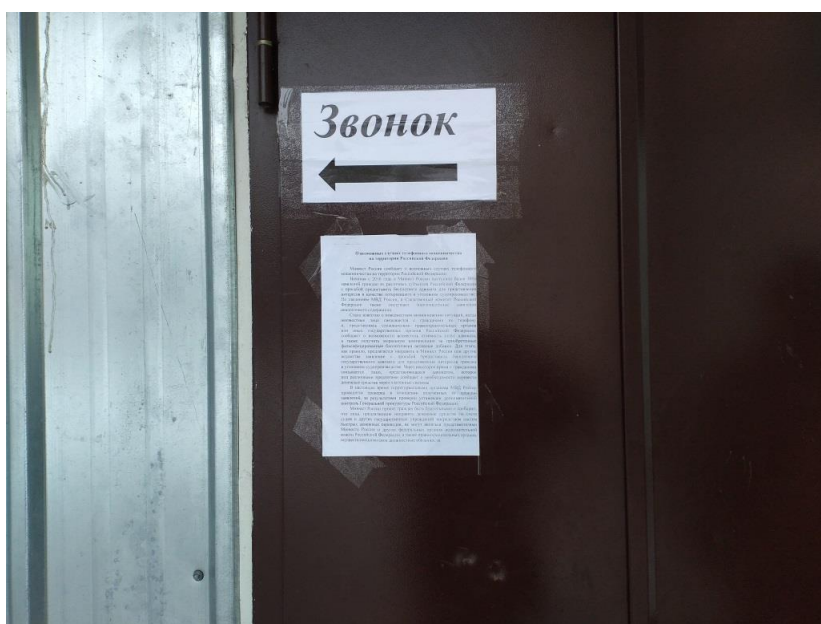
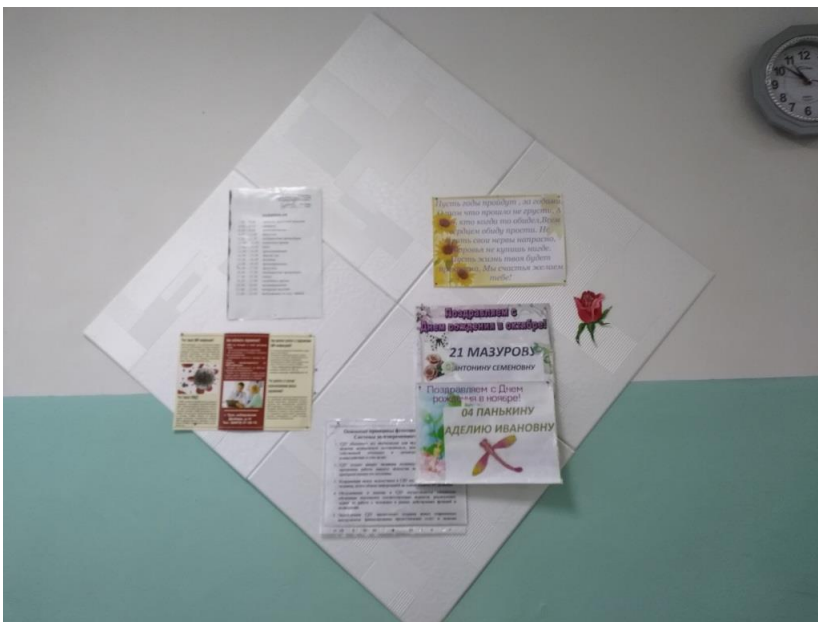
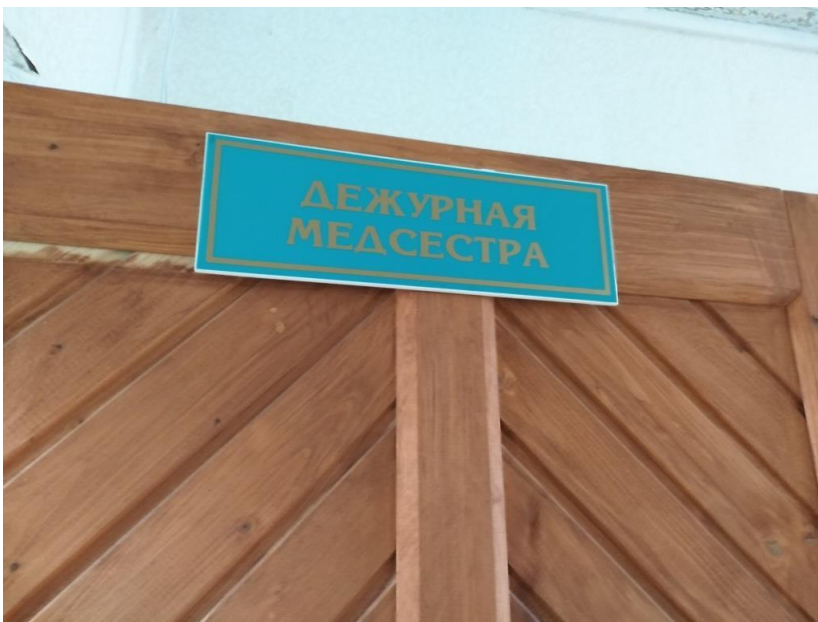
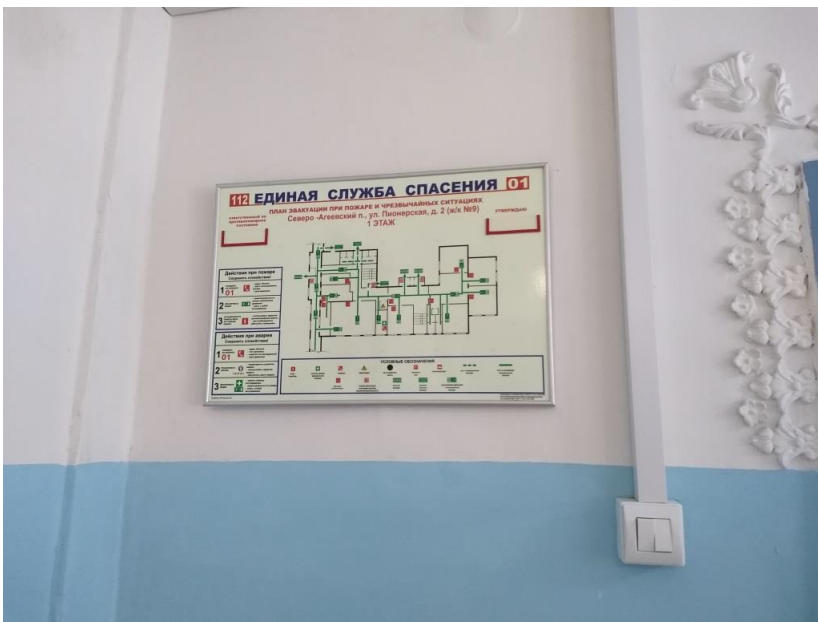
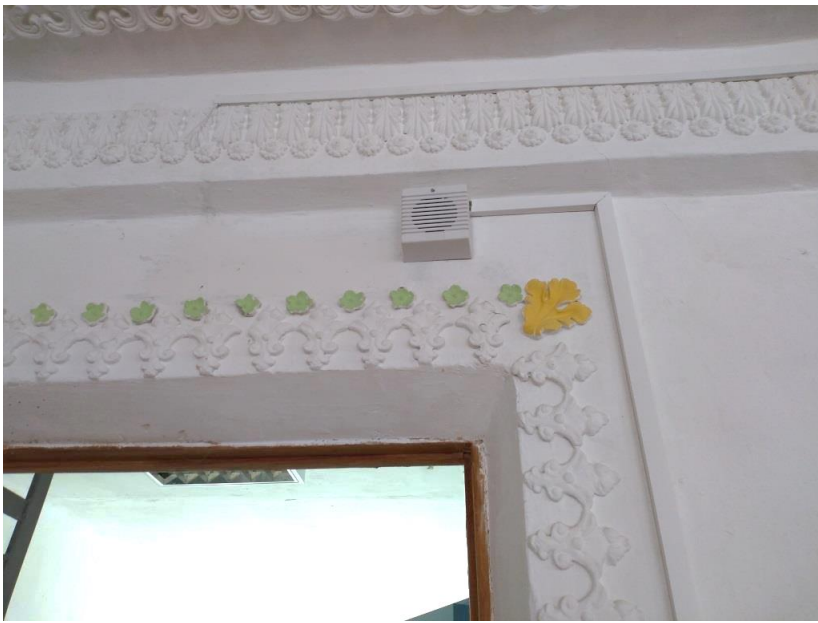
На территории отсутствует система навигации. Системы средств информации и сигнализации об опасности на объекте не предусматривают в комплексе визуальную информацию с указанием направления движения и названиями мест получения услуг. Информация на стендах напечатана мелким шрифтом. Комнаты для отдыха не оборудованы для инвалидов с нарушением слуха. Информация на табличке, обустроенной рядом с входом на территорию, не дублируется шрифтом Брайля. Названия и номера кабинетов, залов и жилых комнат не дублируются тактильно. Отсутствуют схемы расположения зон оказания услуг и санитарно-гигиенических помещений, доступные для инвалидов с нарушением зрения.

На территории отсутствует система навигации. Системы средств информации и сигнализации об опасности на объекте не предусматривают в комплексе визуальную информацию с указанием направления движения и названиями мест получения услуг. Информация на стендах напечатана мелким шрифтом. Комнаты для отдыха не оборудованы для инвалидов с нарушением слуха. Информация на табличке, обустроенной рядом с входом на территорию, не дублируется

шрифтом Брайля. Названия и номера кабинетов, залов и жилых комнат не дублируются тактильно. Отсутствуют схемы расположения зон оказания услуг и санитарно-гигиенических помещений, доступные для инвалидов с нарушением зрения.

Комментарий к заключению: необходимо обустроить недалеко от входа на территорию с внутренней стороны стенд со схемой путей движения по территории к доступным для инвалидов входам в здания. Обустроить на путях движения внутри здания визуальные средства информации с указанием направления движения к местам получения услуг. Информационные плоскочечатные материалы (на стендах и др.) по возможности исполнять в крупном шрифте (от 16 кеглей, шрифт без засечек). Установить индукционные системы в комнатах для отдыха, предполагающихся для инвалидов с нарушением слуха. Обустроить рядом с входом на территорию на высоте 1,2-1,6 м табличку с информацией об учреждении,

дублированной шрифтом Брайля. Обустроить рядом с дверными полотнами кабинетов и залов, предполагающихся для доступа инвалидов, со стороны дверных ручек таблички названиями кабинетов, дублированными шрифтом Брайля. Обустроить тактильную мнемосхему по правой стороне на расстоянии 2-4 м от входа в здание.
