ПАСПОРТ ДОСТУПНОСТИ № 06
объекта социальной инфраструктуры (ОСИ)
***Здание сан. части ГУ ТО «Северо-Агеевский
психоневрологический интернат»***

**ПАСПОРТ ДОСТУПНОСТИ
объекта социальной инфраструктуры (ОСИ)
№ 06**

**АКТ ОБСЛЕДОВАНИЯ
объекта социальной инфраструктуры
К ПАСПОРТУ ДОСТУПНОСТИ ОСИ
№ 06**

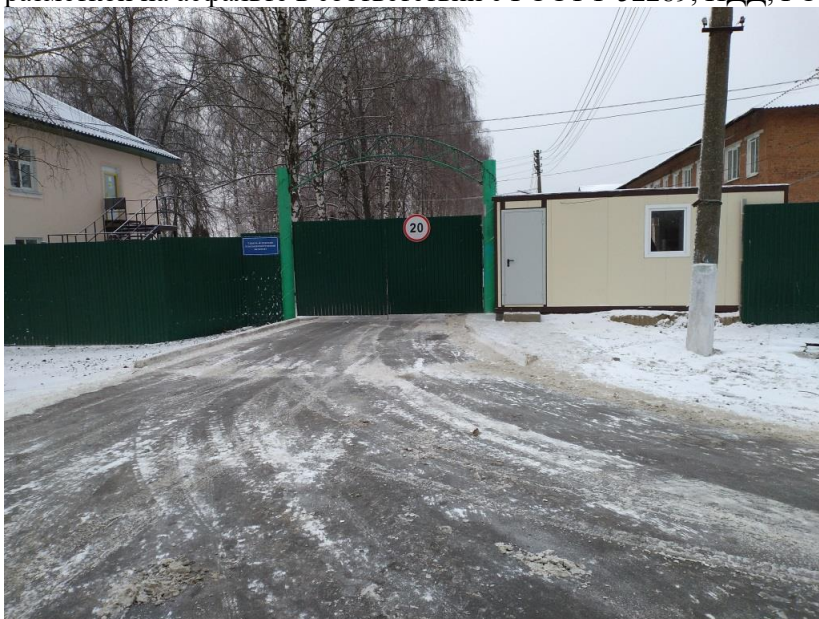
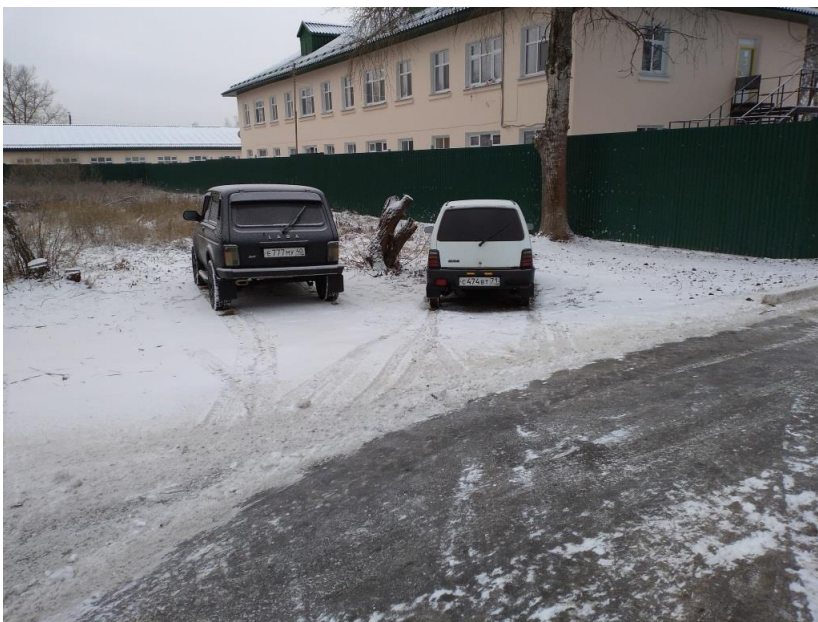
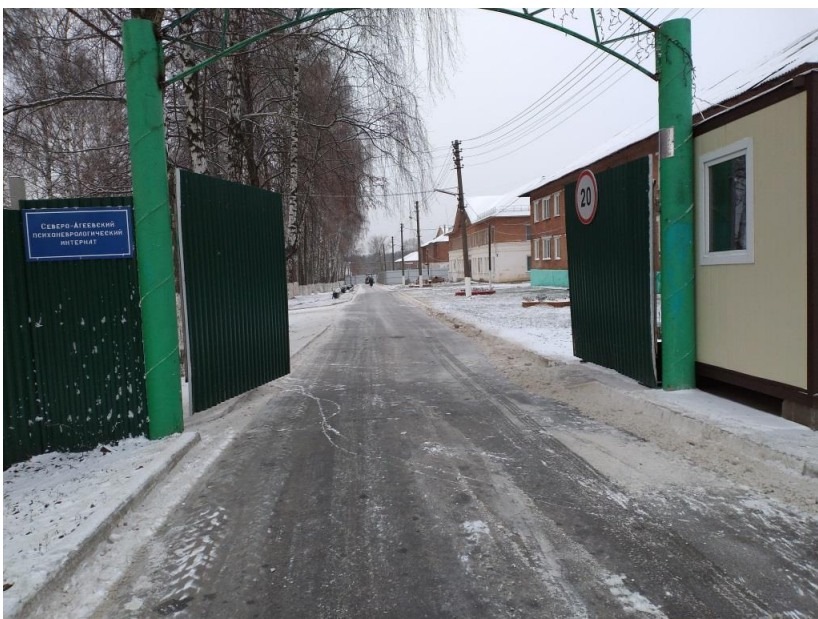
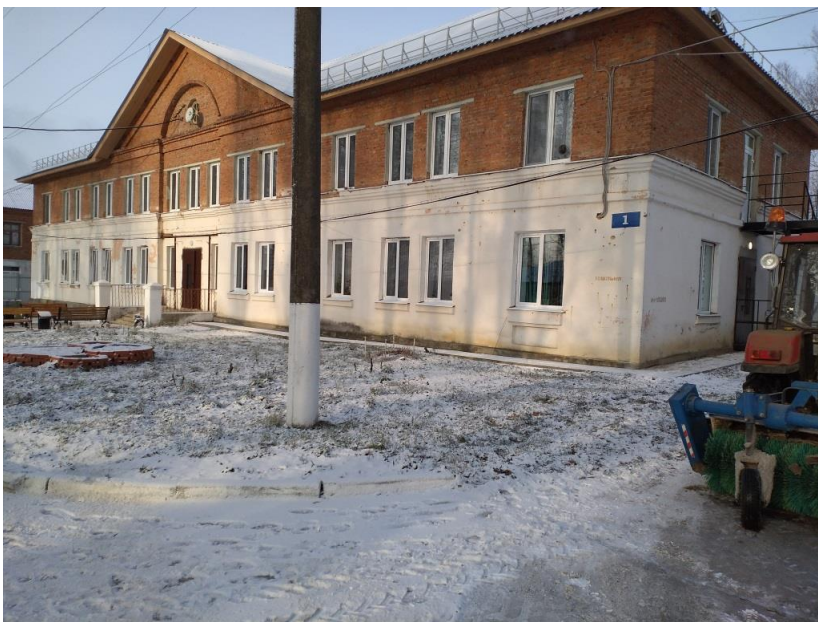
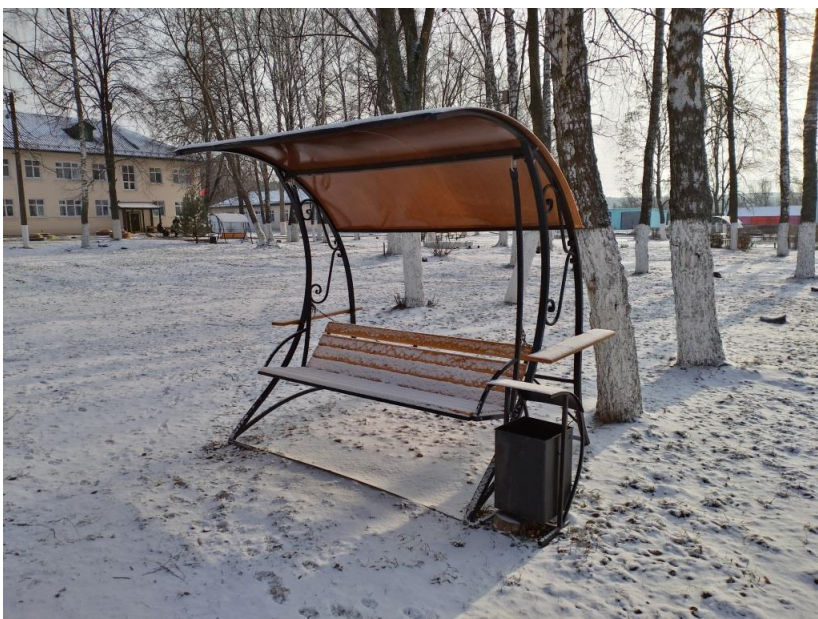
Рядом с входом на территорию отсутствует система вызова помощи, ширина дверных проемов проходной в свету менее 0,9 м (0,75 м), перед входом и выходом из проходной расположены не дублирующиеся пандусом и поручнями ступени. Путь движения от парковки к входу на территорию имеет гравийное покрытие, отсутствует визуальное и тактильное обозначение путей движения по территории, на территории отсутствуют специальные скамьи для инвалидов с нарушением опорно-двигательного аппарата, у скамьи, расположенной рядом с входом в здание, отсутствуют поручни. Отсутствуют парковочные места для инвалидов.

Комментарий к заключению: необходимо обустроить твердое покрытие на пути движения от парковки к входу на территорию. Обустроить рядом с входом на территорию на высоте 0,85-1,1 м от поверхности пешеходного пути кнопку вызова помощи и обозначить ее специальной пиктограммой на контрастном фоне. Организовать проход для инвалидов через автомобильные ворота. Обустроить направляющие визуальные указатели (информирующие знаки) на основных путях движения по территории от входа на территорию к входам в здания на высоте 1,5-4,0 м. Организовать оказание ситуативной помощи инвалидам при передвижении по территории. Обустроить на территории специальные скамьи для инвалидов с нарушением опорно-двигательного аппарата. Обустроить рядом с входом в здание скамью с поручнями. Обратиться к администрации муниципального образования по вопросу обустройства на парковке, расположенной рядом с входом на территорию, парковочных мест для инвалидов и их обозначения дорожными знаками «Парковка» с табличками «Инвалид», а также специальной дорожной разметкой на асфальте в соответствии с ГОСТ Р 52289, ПДД, ГОСТ 12.4.026, СП 42.13330.2016.

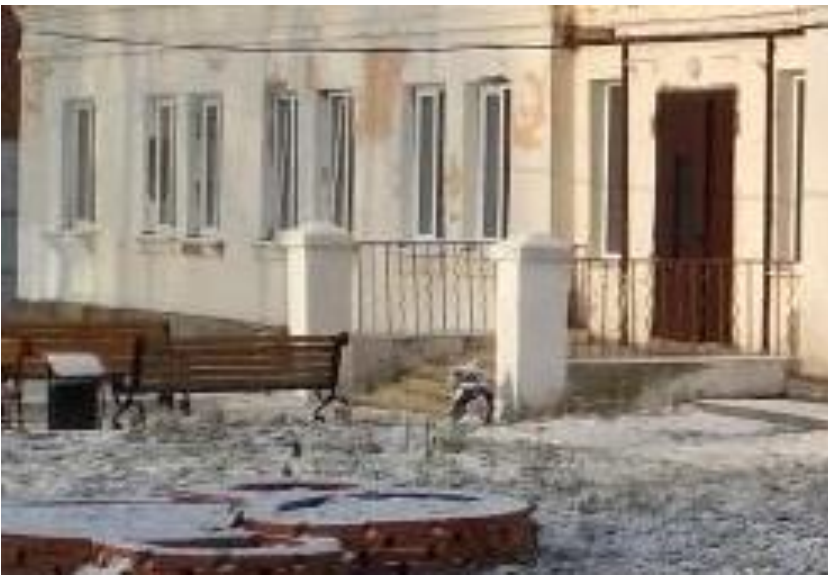
Фото 2.1

2.1	Лестница (наружная)	есть		2.1-2.3	Краевые ступени лестницы, расположенной перед входом в здание, не обозначены контрастно.	С	Обозначить краевые ступени наружной лестницы яркой контрастной маркировкой с шириной полосы 0,08-0,1 м. Расстояние между контрастной полосой и краем проступи - 0,03-0,04 м.	Текущий ремонт
					Перед подъемом и спуском на лестницу, расположенную перед входом в здание, отсутствуют предупреждающие наземные тактильные указатели.	С	Обустроить перед подъемом и спуском (после проведения работ по увеличению глубины входной площадки) на лестницу, расположенную перед входом в здание, за 0,3 м до краев ступеней предупреждающие наземные тактильные указатели с контрастной нескользящей поверхностью глубиной 0,5-0,6 м.	Текущий ремонт
					Лестница, расположенная перед входом в здание, не оборудована поручнями.	С,О	Обустроить у лестницы, расположенной перед входом в здание, поручни с обеих сторон на высоте 0,9 м, имеющие завершающие травмобезопасные	Капитальный ремонт

2.3	Входная площадка (перед дверью)	есть	2.1, 2.3, 2.4		Глубина входной площадки менее нормативных значений (1,25 м). Над входной площадкой отсутствует навес.	К К,О, С	При проведении работ по обустройству пандуса увеличить глубину входной площадки до не менее 2,2 м. Обустроить над входной площадкой навес.	Капитальный ремонт Капитальный ремонт

Комментарий к заключению: необходимо обозначить краевые ступени наружной лестницы яркой контрастной маркировкой с шириной полосы 0,08-0,1 м. Расстояние между контрастной полосой и краем ступени - 0,03-0,04 м. Обустроить перед подъемом и спуском (после проведения работ по увеличению глубины входной площадки) на лестницу, расположенную перед входом в здание, за 0,3 м до краев ступеней предупреждающие наземные тактильные указатели с контрастной нескользящей поверхностью глубиной 0,5-0,6 м. Обустроить у лестницы, расположенной перед входом в здание, поручни с обеих сторон на высоте 0,9 м, имеющие завершающие травмобезопасные окончания, выступающие за края марша на 0,3 м. Обустроить кнопку вызова помощи рядом с началом подъема на лестницу, расположенную перед входом в здание, на высоте от 0,85 до 1,1 м и обозначить ее специальной пиктограммой на контрастном фоне. Обустроить перед входной площадкой пандус с уклоном не круче 5%, поручнями с обеих сторон, расположенными на высоте 0,7 и 0,9 м и имеющими завершающие травмобезопасные окончания, выступающие за края пандуса на 0,3 м. Обеспечить при этом ширину пандуса в свету в пределах 0,9-1,0 м. При проведении работ по обустройству пандуса увеличить глубину входной площадки до не менее 2,2 м. Обустроить над входной площадкой навес. Обозначить ручку входной двери яркой контрастной относительно дверного полотна маркировкой. Обустроить ручку входной двери на высоте не более 1,1 м. Устранить порог входной двери, занижить до высоты не более 0,014 м или приобрести и применять пороговый пандус для организации помощи К в преодолении порога на входе в здание. Настроить доводчик входной двери на время закрывания не менее 5 с из положения «Открыто на 90 градусов». После проведения работ по увеличению глубины входной площадки обустроить перед входной дверью на расстоянии открытого дверного полотна наземные тактильно-контрастные предупреждающие указатели глубиной 0,5-0,6 м. Обустроить рядом с входной дверью на стене со стороны дверной ручки на высоте 1,2-1,6 м знаки доступности (пиктограммы) входа для инвалидов. Обозначить габариты проема входной двери яркой контрастной относительно дверного полотна лентой или световыми маяками. Обустроить рядом с входом в здание табличку с информацией об учреждении, дублированную шрифтом Брайля. Рекомендуется установить рядом с входом в здание бегущую строку и звуковой маяк.

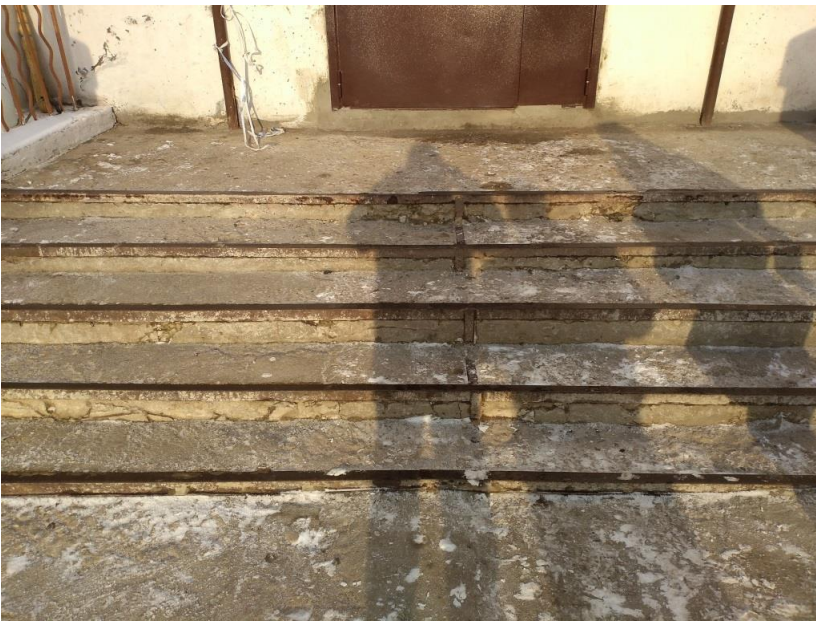
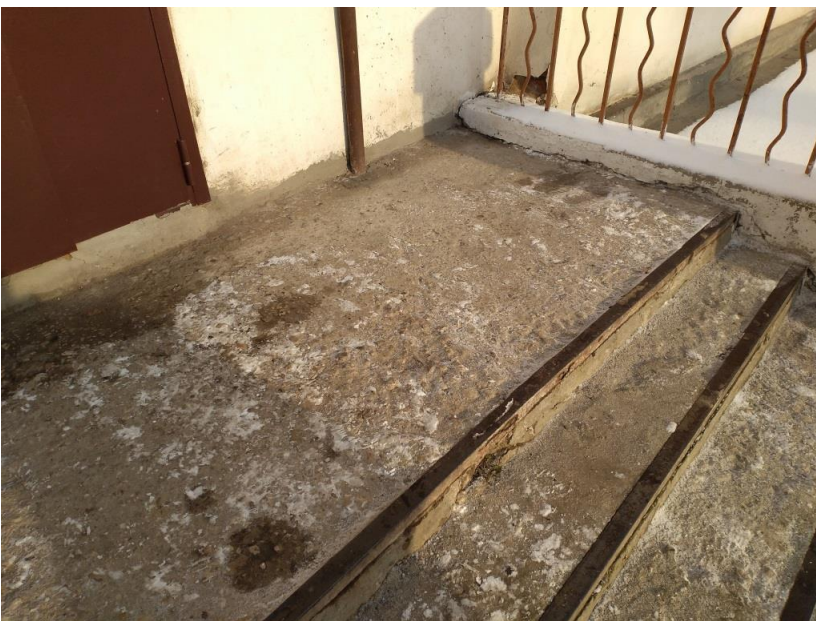
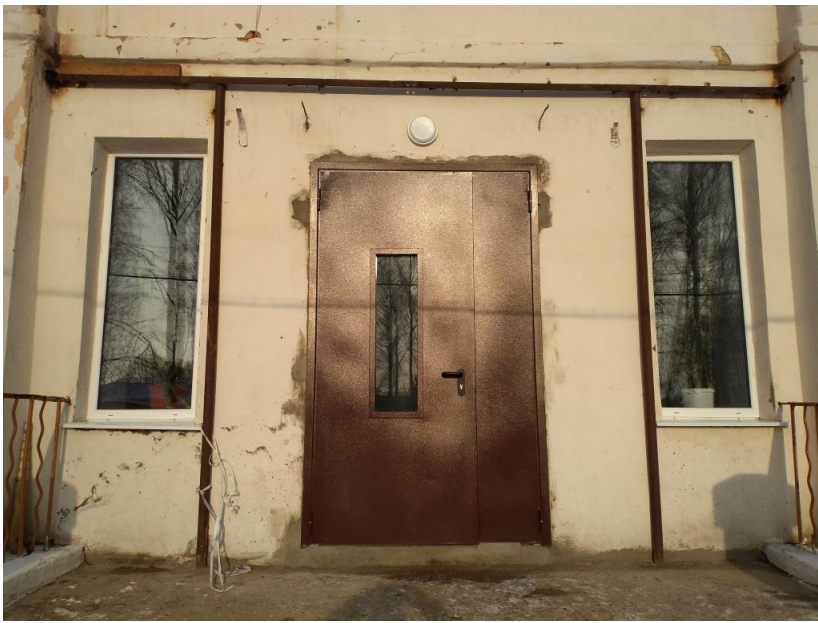
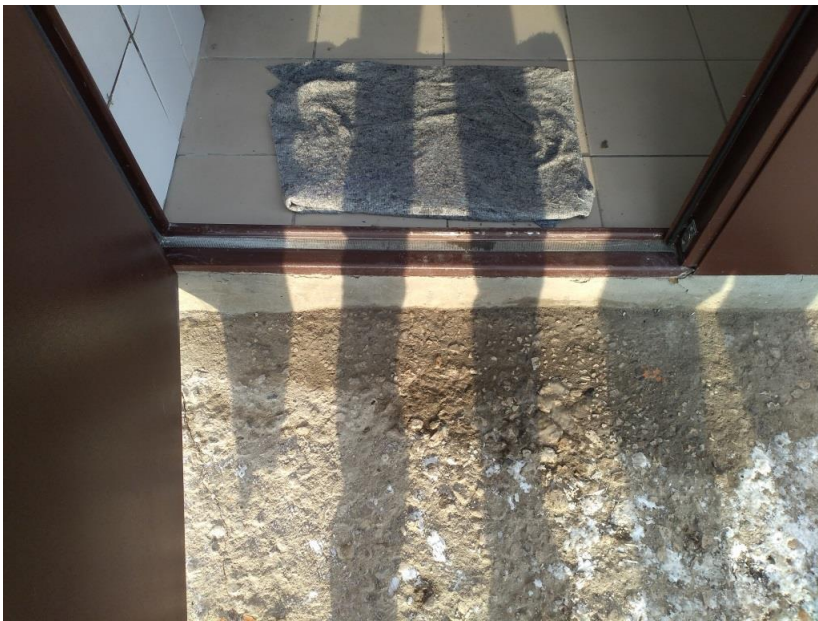
Краевые ступени лестницы, расположенной перед входом в здание, не обозначены контрастно. Перед подъемом и спуском на лестницу, расположенную перед входом в здание, отсутствуют предупреждающие наземные тактильные указатели. Лестница, расположенная перед входом в здание, не оборудована поручнями. Рядом с началом подъема на лестницу, расположенную перед входом в здание, отсутствует кнопка вызова помощи. Лестница, расположенная перед входом в здание, не дублируется пандусом или подъемным устройством. Глубина входной площадки менее нормативных значений (1,25 м). Над входной площадкой отсутствует навес. Ручка входной двери не контрастна относительно дверного полотна. Ручка входной двери расположена на высоте более 1,1 м (1,15 м). Высота порога входной двери более 0,014 м (0,14 м). Входная дверь закрывается с задержкой менее 5 с из положения «Открыто на 90 градусов» (4 с). Перед входной дверью отсутствуют наземные тактильно-контрастные предупреждающие указатели. Рядом с входной дверью отсутствуют знаки доступности входа для инвалидов. Габариты проема входной двери не обозначены. Рядом с входом в здание отсутствует табличка с информацией об учреждении, дублированная шрифтом Брайля. Рядом с входом в здание отсутствует система световой и звуковой информации.

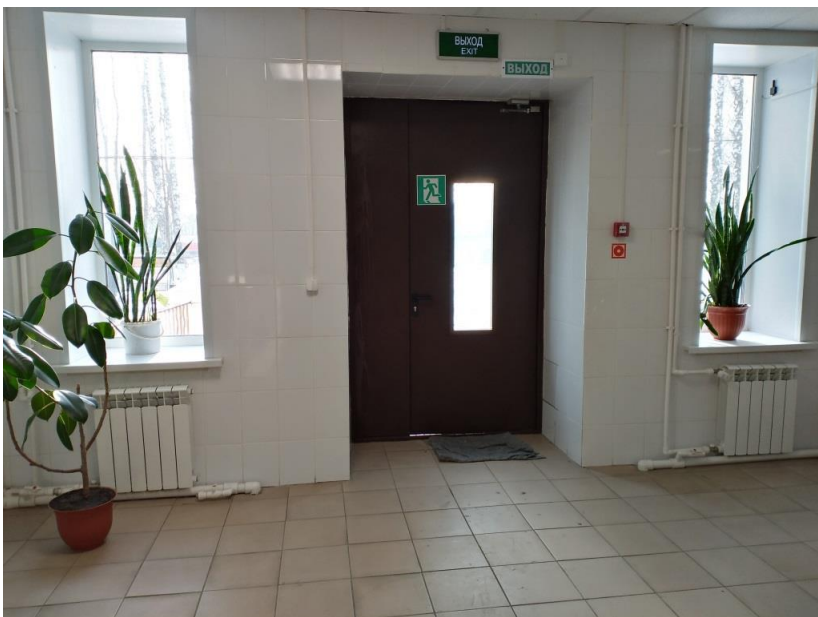
Фото 2.6

2.4	Дверь (входная)	есть	2.4- 2.6		Ручка входной двери не контрастна относительно дверного полотна. Ручка входной двери расположена на высоте более 1,1 м (1,15 м). Высота порога входной двери более 0,014 м (0,14 м).	С К К	Обозначить ручку входной двери яркой контрастной относительно дверного полотна маркировкой. Обустроить ручку входной двери на высоте не более 1,1 м. Устранить порог входной двери, занизить до высоты	Текущий ремонт Текущий ремонт Капитальный ремонт

не более 0,014 м или приобрести и применять пороговый пандус для организации помощи К в преодолении порога на входе в здание.	
				Входная дверь закрывается с задержкой менее 5 с из положения «Открыто на 90 градусов» (4 с).	К,О, С	Настроить доводчик входной двери на время закрывания не менее 5 с из положения «Открыто на 90 градусов».	Текущий ремонт
				Перед входной дверью отсутствуют наземные тактильно-контрастные предупреждающие указатели.	С	После проведения работ по увеличению глубины входной площадки обустроить перед входной дверью на расстоянии открытого дверного полотна наземные тактильно-контрастные предупреждающие указатели глубиной 0,5-0,6 м.	Текущий ремонт
				Рядом с входной дверью отсутствуют знаки доступности входа для инвалидов.	К,О, С,Г, У	Обустроить рядом с входной дверью на стене со стороны дверной ручки на высоте 1,2-1,6 м знаки доступности (пиктограммы) входа для инвалидов.	Текущий ремонт

Габариты проема входной двери не обозначены.	С	Обозначить габариты проема входной двери яркой контрастной относительно дверного полотна лентой или световыми маяками.	Текущий ремонт
				Рядом с входом в здание отсутствует табличка с информацией об учреждении, дублированная шрифтом Брайля.	К,О, С,Г, У	Обустроить рядом с входом в здание табличку с информацией об учреждении, дублированную шрифтом Брайля.	Текущий ремонт

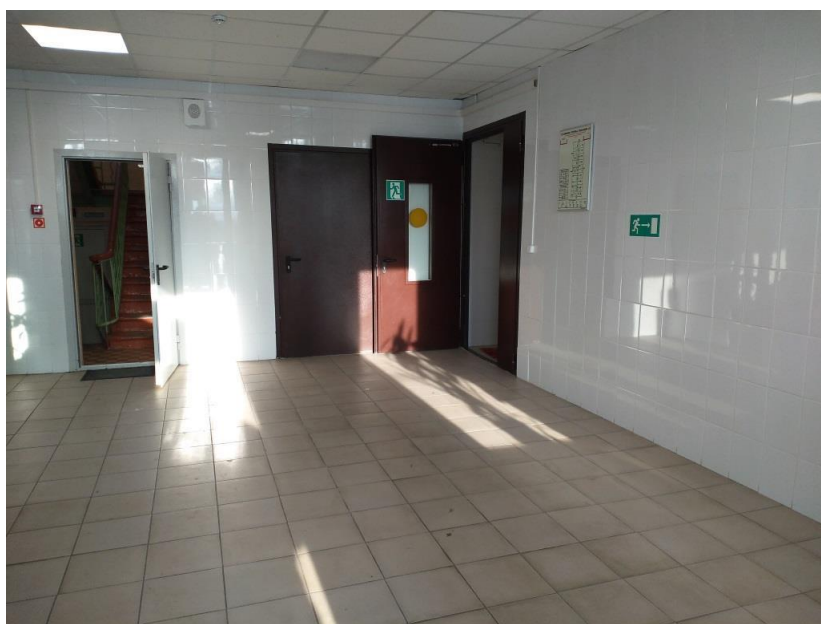
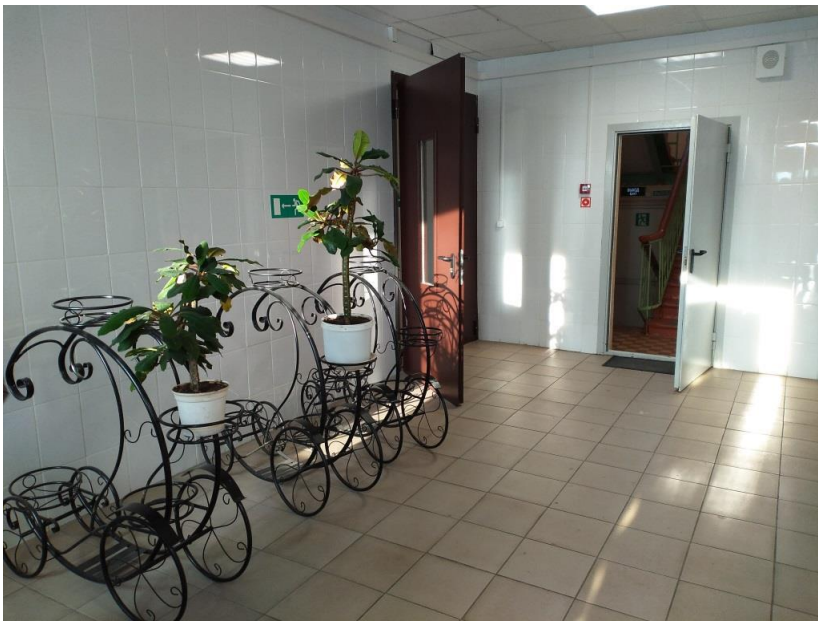
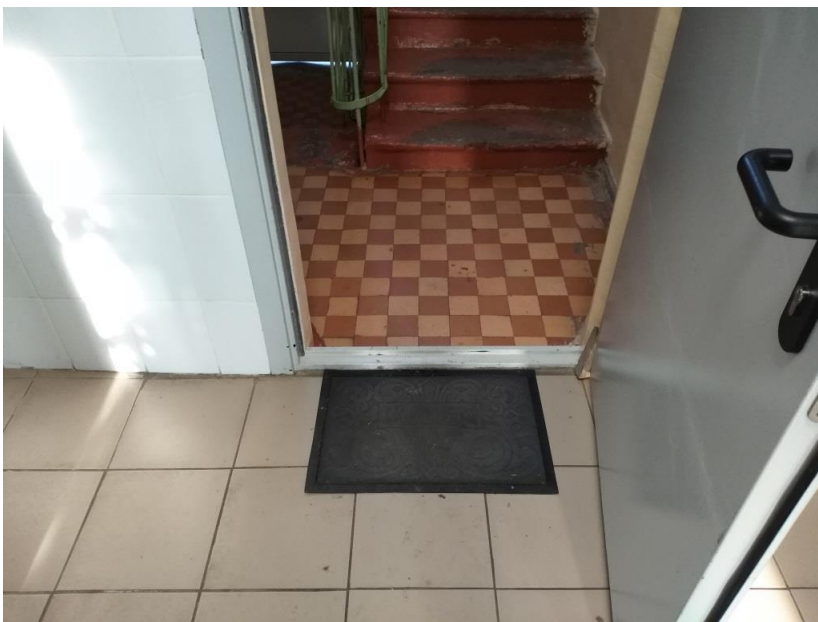
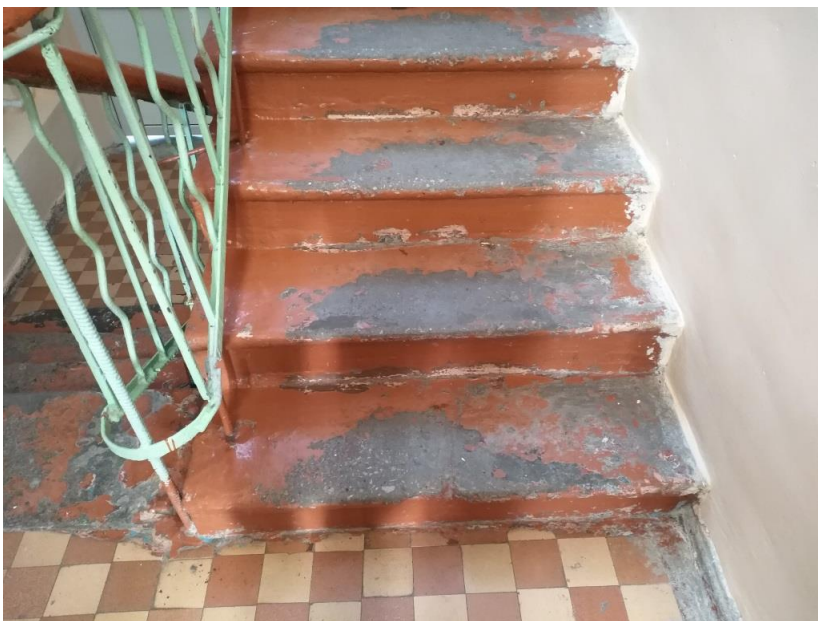
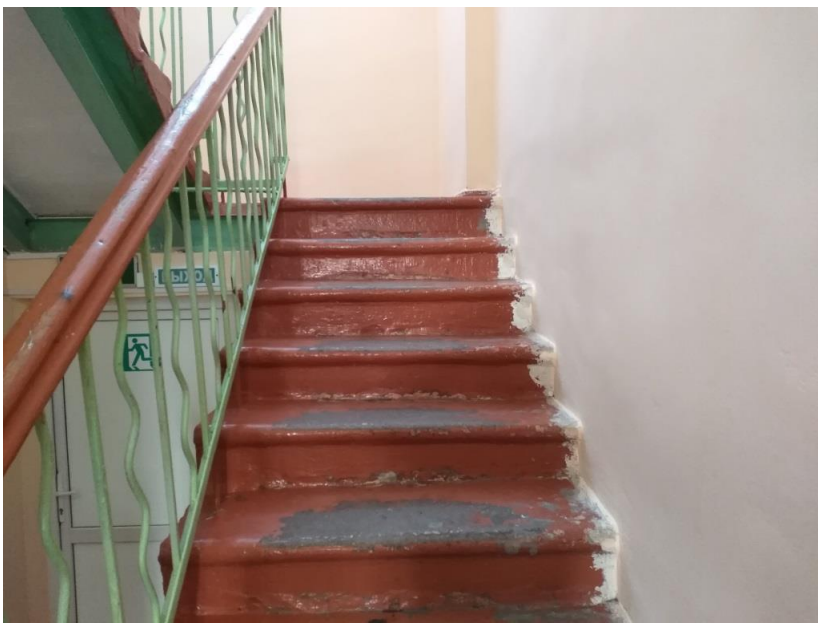
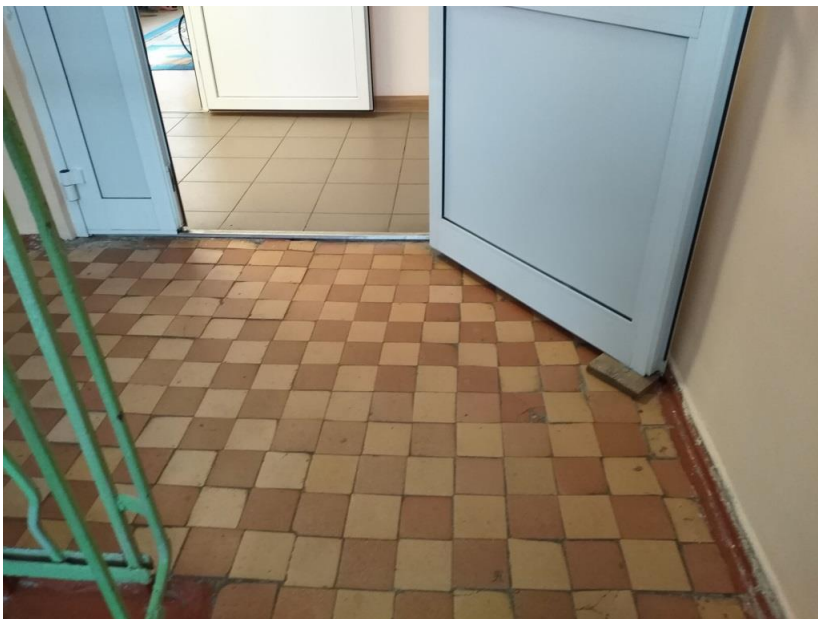
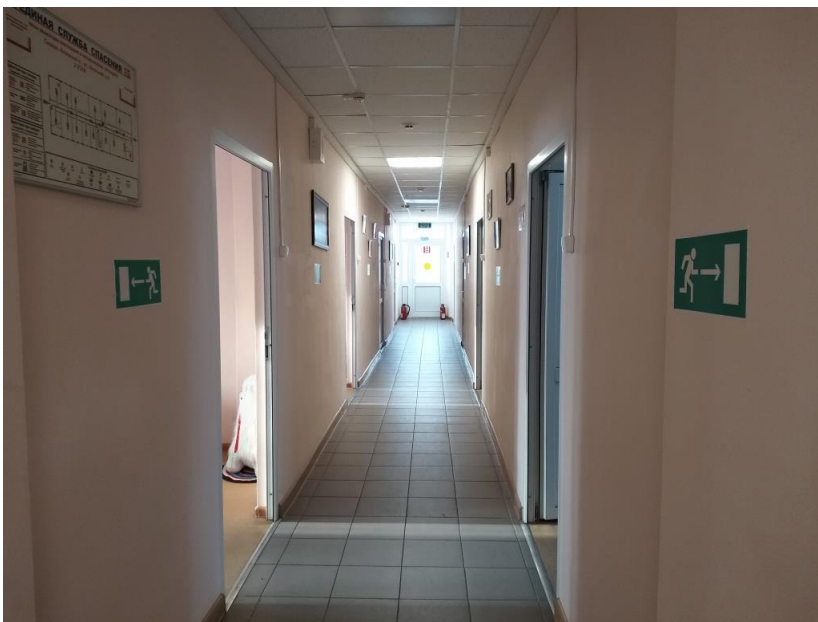
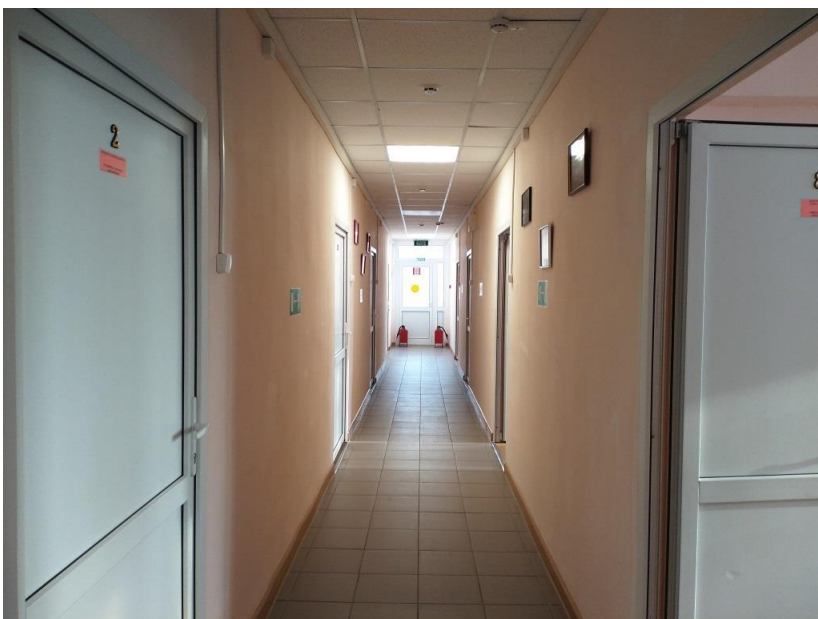
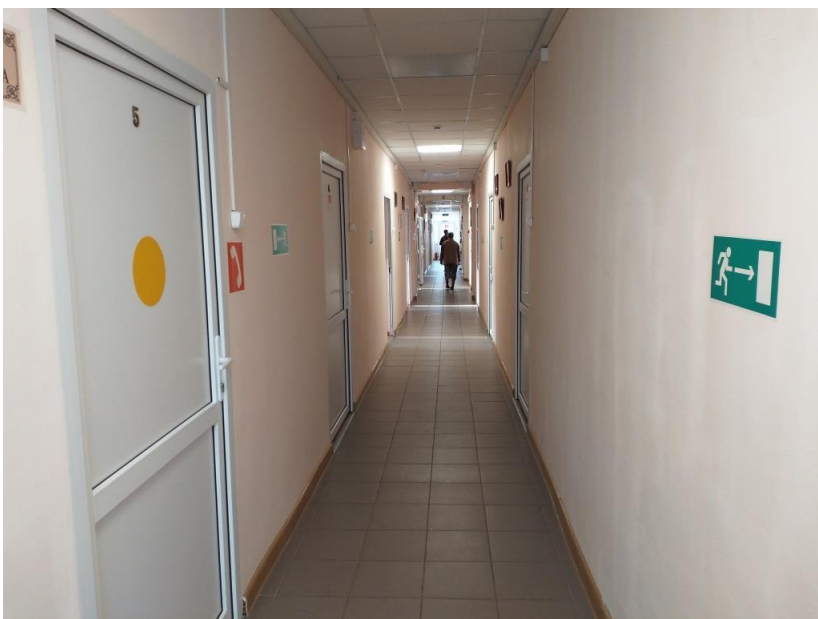
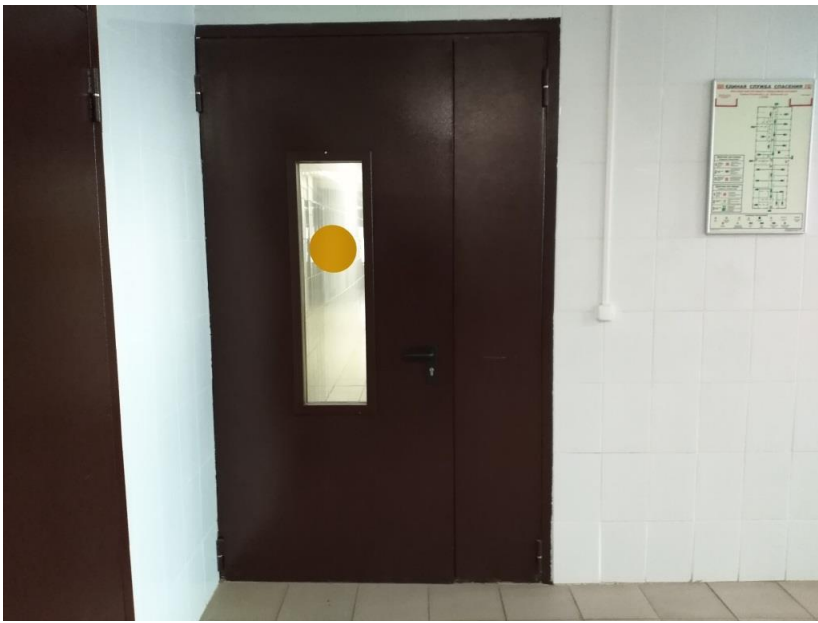
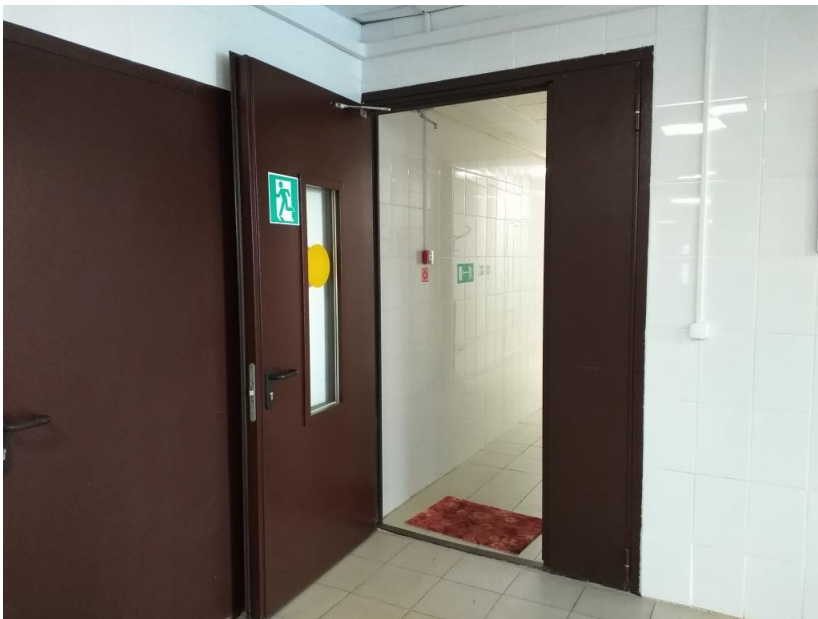
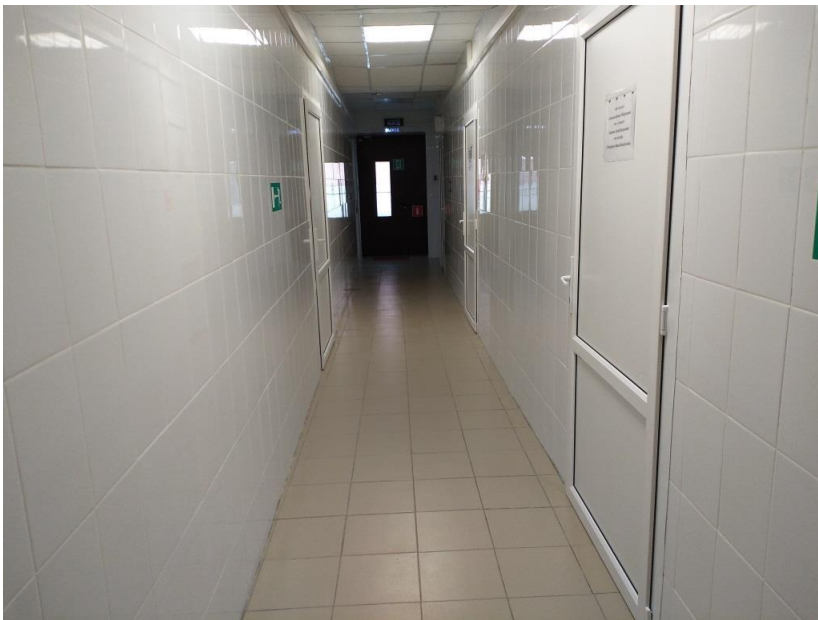
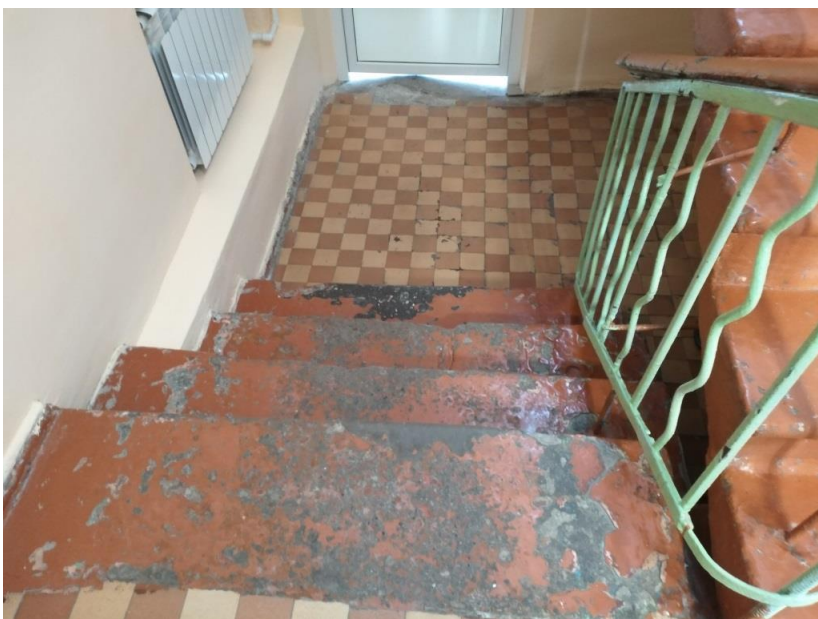
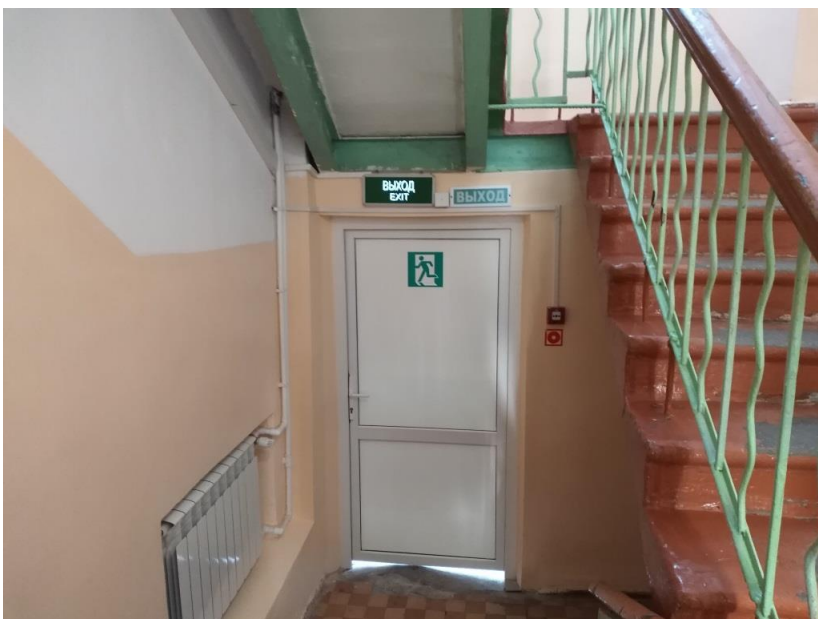
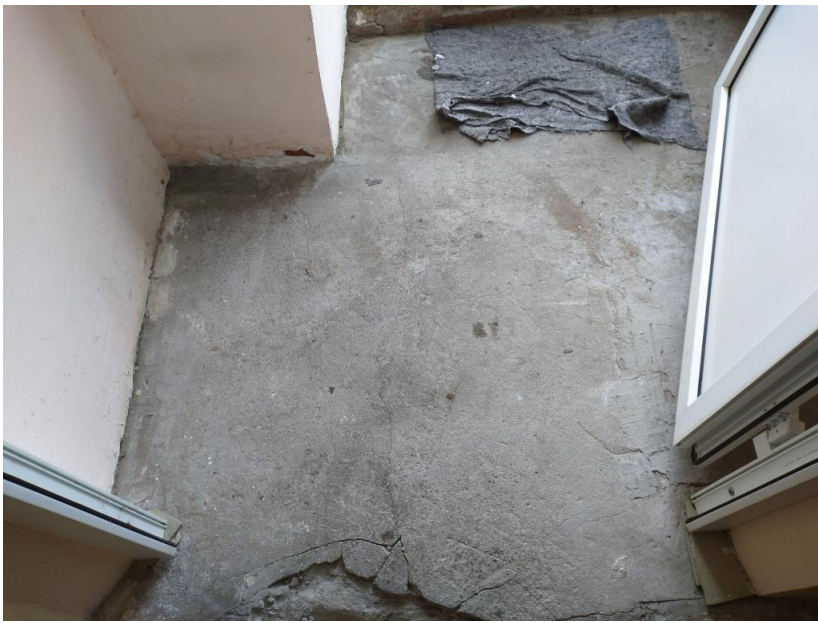
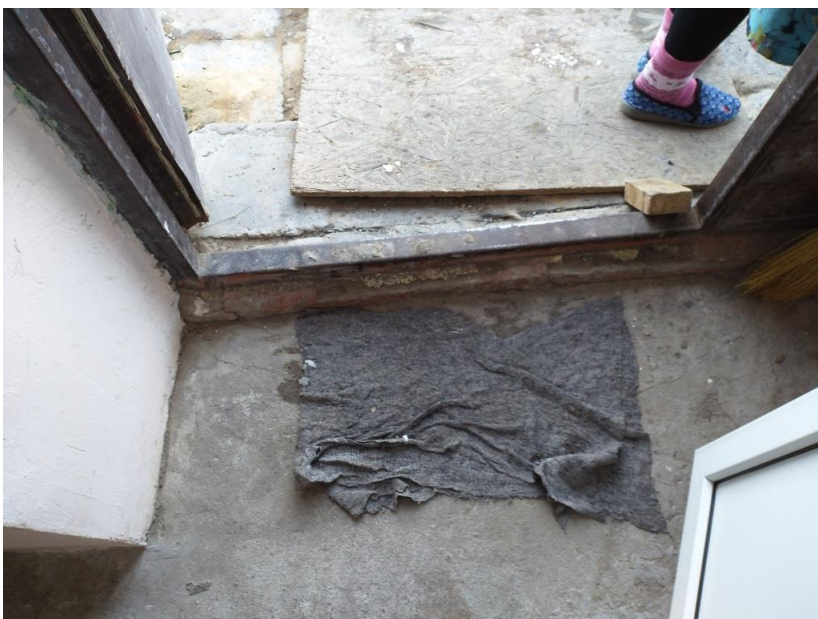
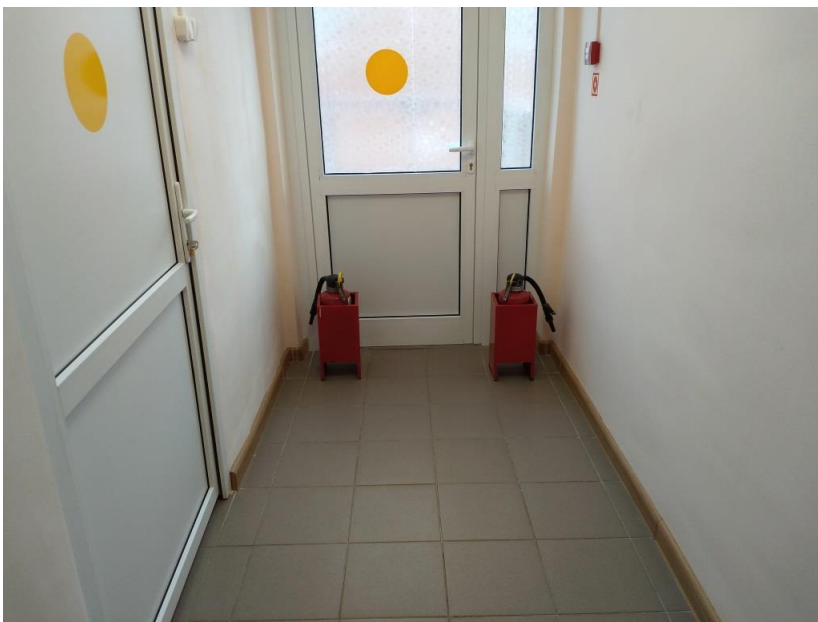
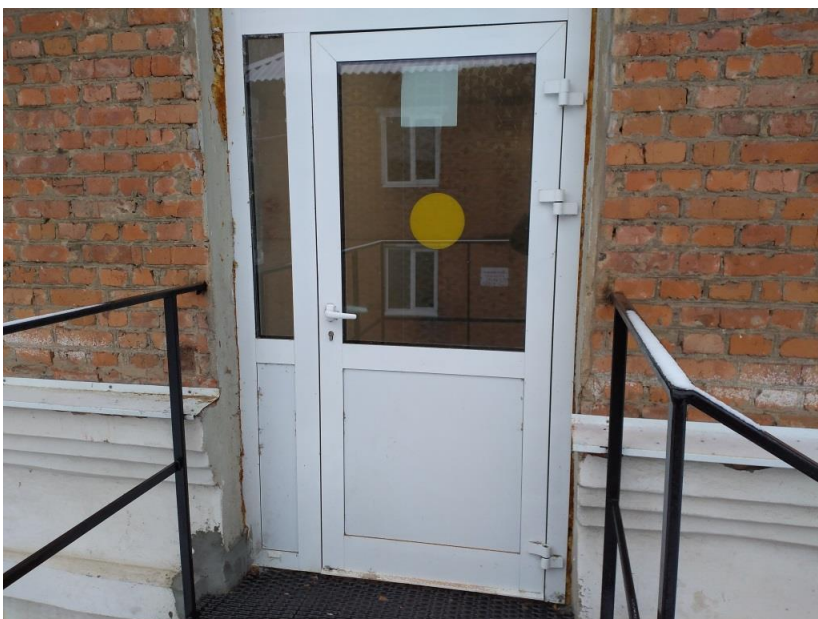
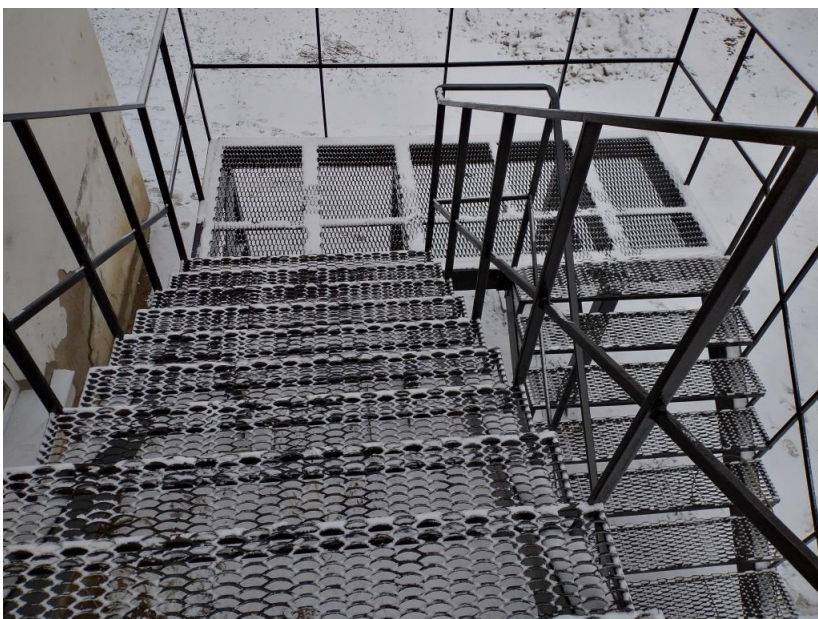
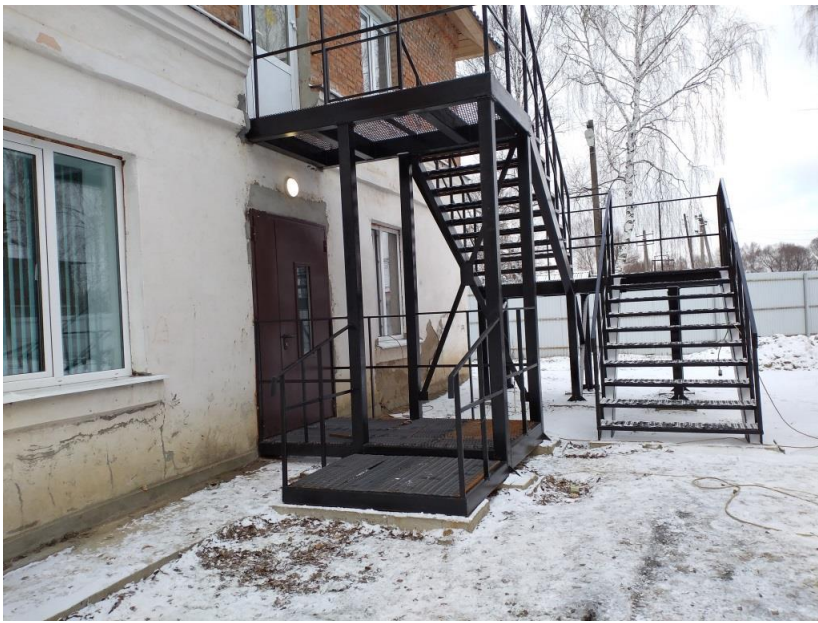
На пути движения в коридоре расположено постороннее необозначенное контрастно и тактильно оборудование (вешалка для одежды). На путях движения внутри здания отсутствует тактильная направляющая, а также напольные тактильно-контрастные предупреждающие указатели (перед лестницами и дверными проемами). На путях движения внутри здания отсутствуют опорные поручни вдоль стен. При входе в здание отсутствует тактильная или тактильно-звуковая мнемосхема. Перед подъемами и спусками на лестницы отсутствуют предупреждающие напольные тактильно-контрастные указатели. Краевые ступени лестничных маршей не обозначены контрастно. Поручни межэтажных лестниц расположены на высоте более 0,9 м (0,95-0,96 м). У межэтажных лестниц отсутствуют поручни со стороны стены здания. Лестницы не дублируются подъемными устройствами. Ручки некоторых дверей, расположенных на выходах с лестничных площадок в коридоры, не контрастны относительно дверных полотен. Некоторые двери, расположенные на выходах с лестничных площадок в коридоры, закрываются с задержкой менее 5 с из положения «Открыто на 90 градусов» (3 с). Краевые ступени лестниц на путях эвакуации не обозначены, у лестниц отсутствуют поручни, лестницы не дублируются спусковыми устройствами. Перед эвакуационным выходом расположен порог высотой более 0,014 м. Отсутствуют указатели направления движения для инвалидов на путях эвакуации. Ручки дверей на путях эвакуации не контрастны относительно дверных полотен.

Комментарий к заключению: Пути движения внутри здания полностью доступны для Г,У, частично доступны для О, не доступны для К,С.

Для адаптации зоны необходимо убрать вешалку для одежды из коридора или обозначить ее цветом и фактурой. Обустроить на основных путях движения внутри здания тактильную направляющую, а также напольные тактильно-контрастные предупреждающие указатели (перед лестницами и дверными проемами). Обустроить на всех путях движения МГН внутри здания опорные поручни вдоль стен на высоте 0,9 м. Установить на расстоянии 2-4 м от входа в здание по правой стороне тактильную или тактильно-звуковую мнемосхему. Обустроить за 0,3 м до краев ступеней перед подъемами и спусками на лестницы на путях движения инвалидов и МГН предупреждающие напольные тактильно-контрастные указатели с контрастной нескользящей поверхностью глубиной 0,5-0,6 м. Обозначить краевые ступени лестниц на путях движения инвалидов и МГН яркой контрастной маркировкой с шириной полосы 0,08-0,1 м. Расстояние между контрастной полосой и краем проступи - 0,03-0,04 м. Обустроить у межэтажных лестниц поручни со стороны стены здания на высоте 0,9 м. При наличии зон оказания услуг и жилых помещений для инвалидов, передвигающихся ан кресле-коляске, на 2-м этаже установить лифт. До этого времени приобрести мобильный лестничный подъемник. Обозначить неконтрастные ручки дверей, расположенных на выходах с лестничных площадок в коридоры, яркой контрастной маркировкой. Настроить доводчики дверей, расположенных на выходах с лестничных площадок в коридоры, на время закрывания не менее 5 с из положения «Открыто на 90 градусов». Обозначить краевые ступени лестниц на путях эвакуации яркой контрастной маркировкой с шириной контрастной полосы 0,08-0,1 м. Рекомендуется установить систему Самоспас или приобрести стулья для эвакуации инвалидов по лестнице. Приобрести и применять при эвакуации пороговый пандус. Обустроить на путях эвакуации указатели направления движения к эвакуационным выходам. Обозначить ручки дверей на путях эвакуации яркой контрастной маркировкой.
