ПАСПОРТ ДОСТУПНОСТИ № 06
объекта социальной инфраструктуры (ОСИ)
***Здание сан. части ГУ ТО «Северо-Агеевский
психоневрологический интернат»***

**ПАСПОРТ ДОСТУПНОСТИ
объекта социальной инфраструктуры (ОСИ)
№ 06**

**АКТ ОБСЛЕДОВАНИЯ
объекта социальной инфраструктуры
К ПАСПОРТУ ДОСТУПНОСТИ ОСИ
№ 06**

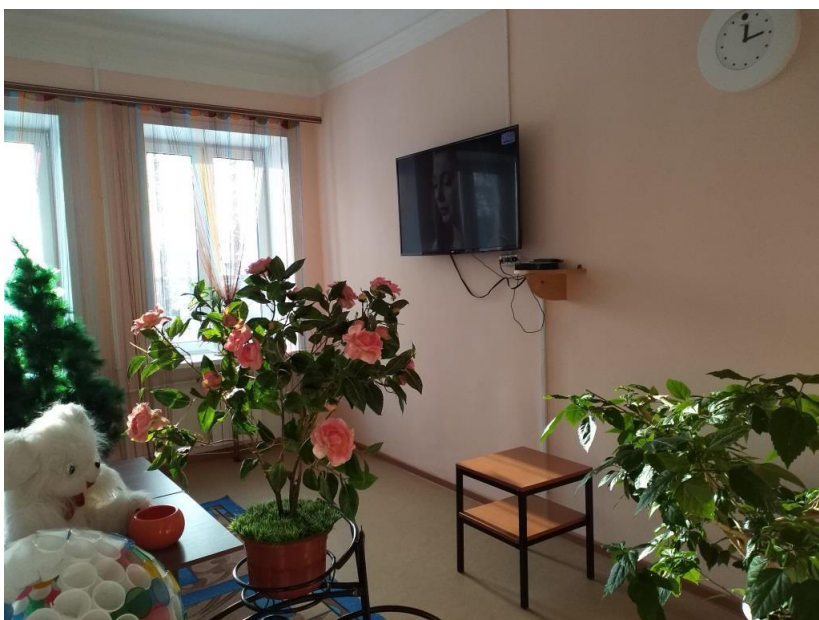
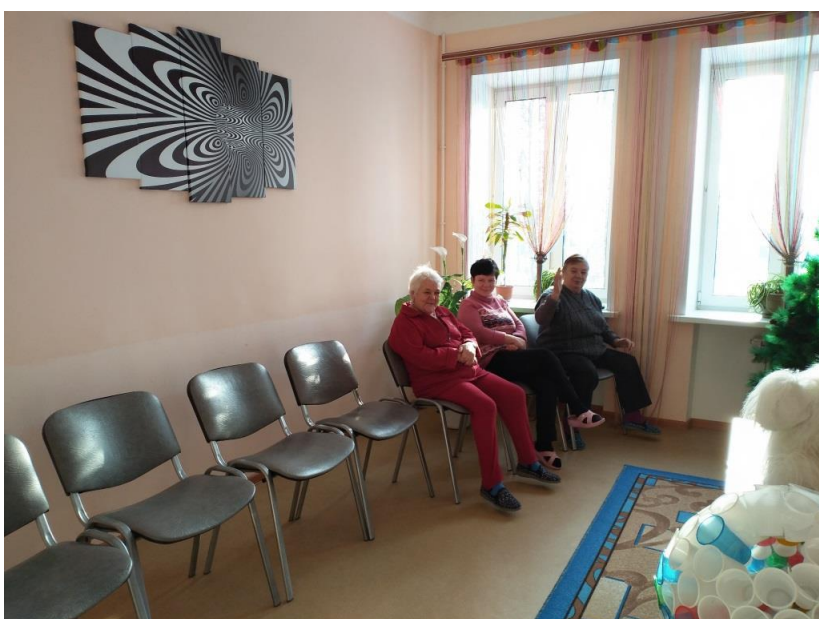
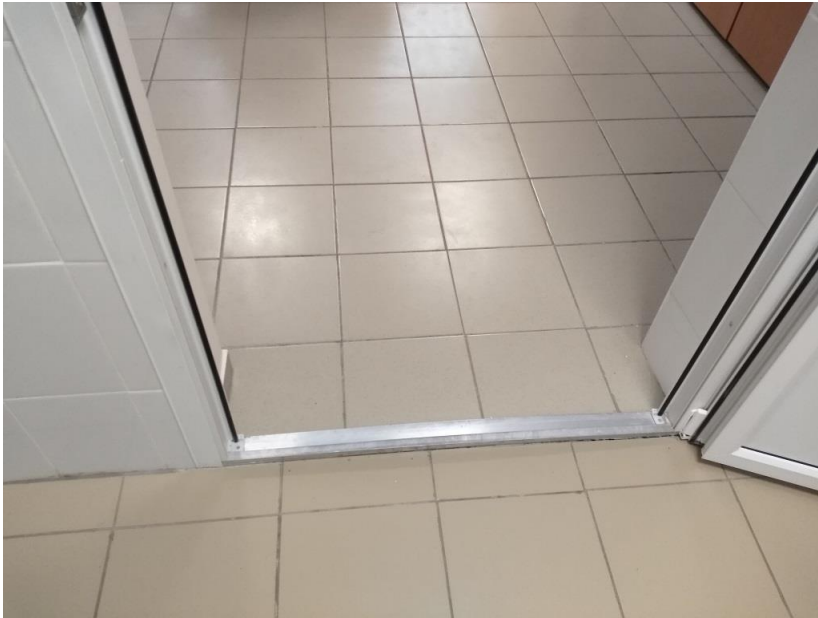
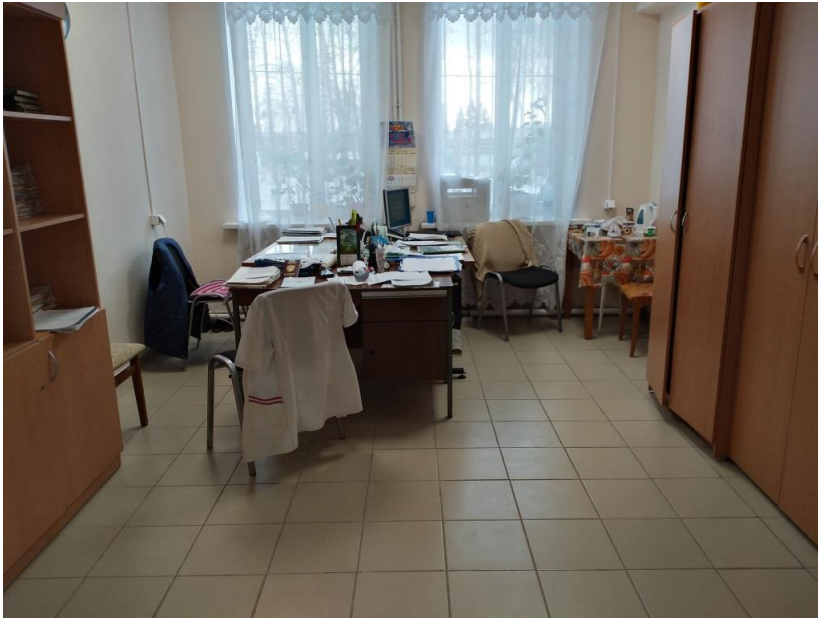
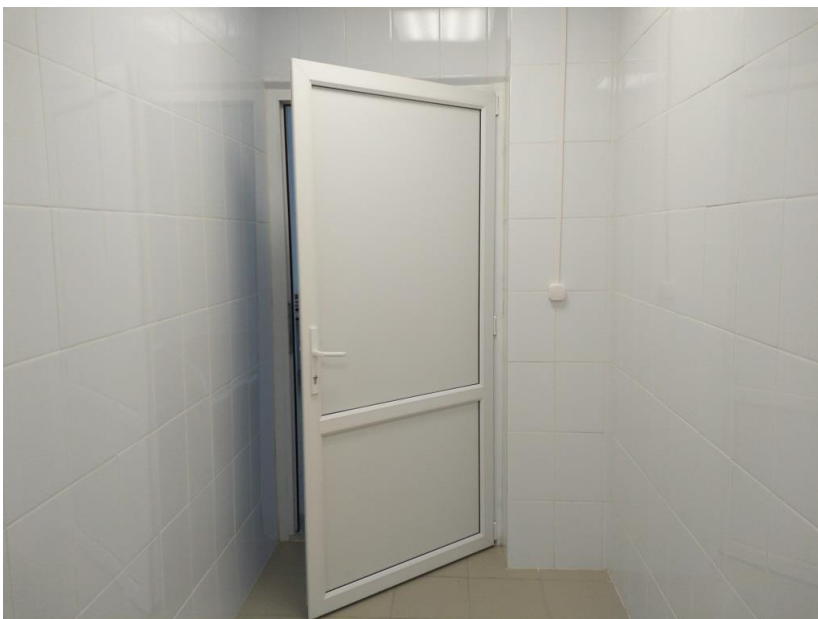
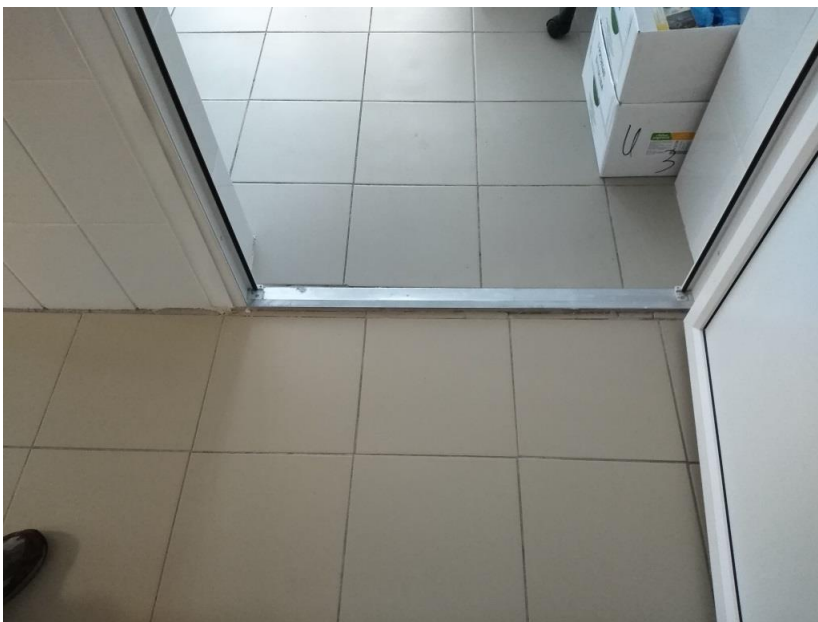
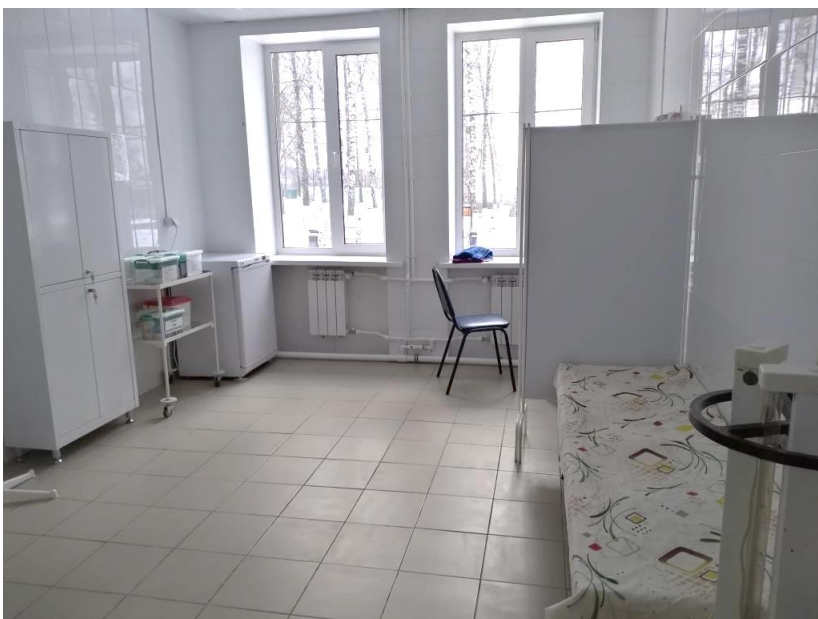
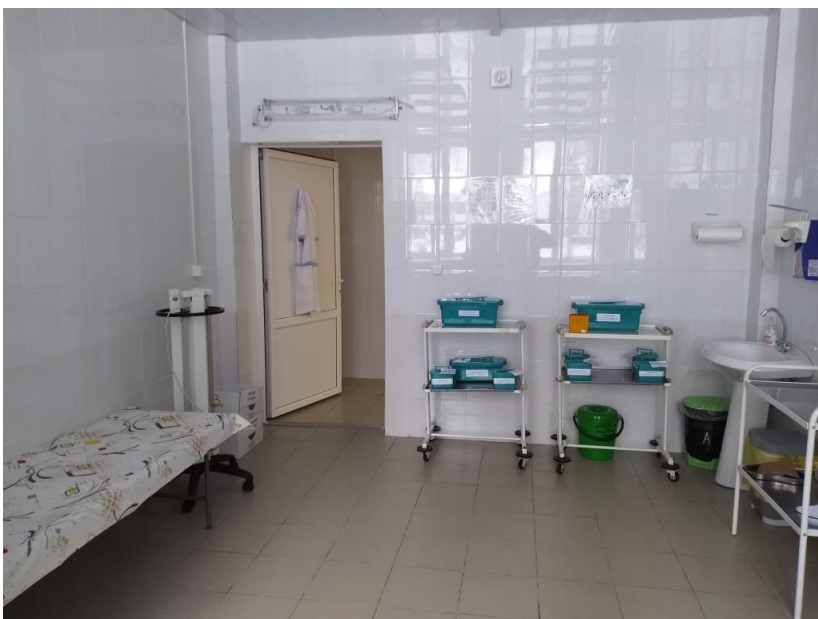
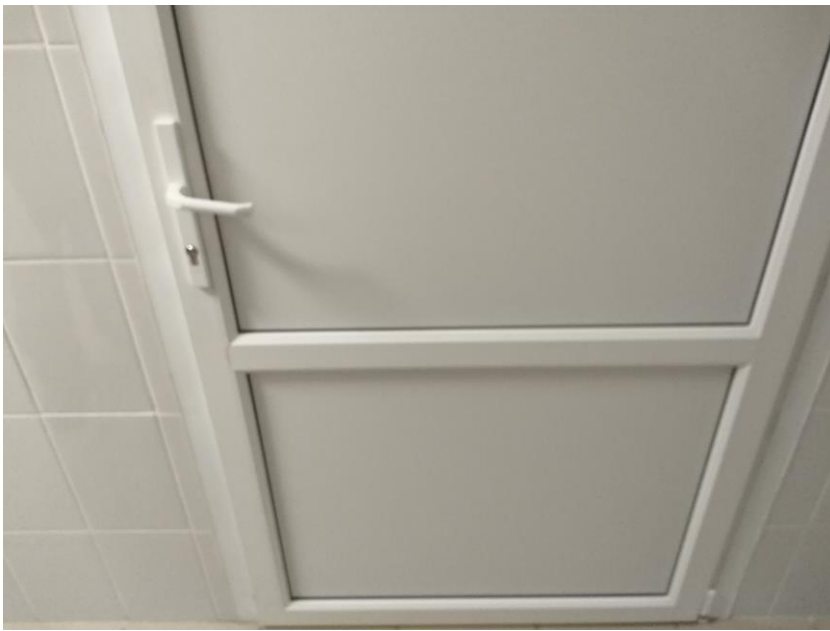
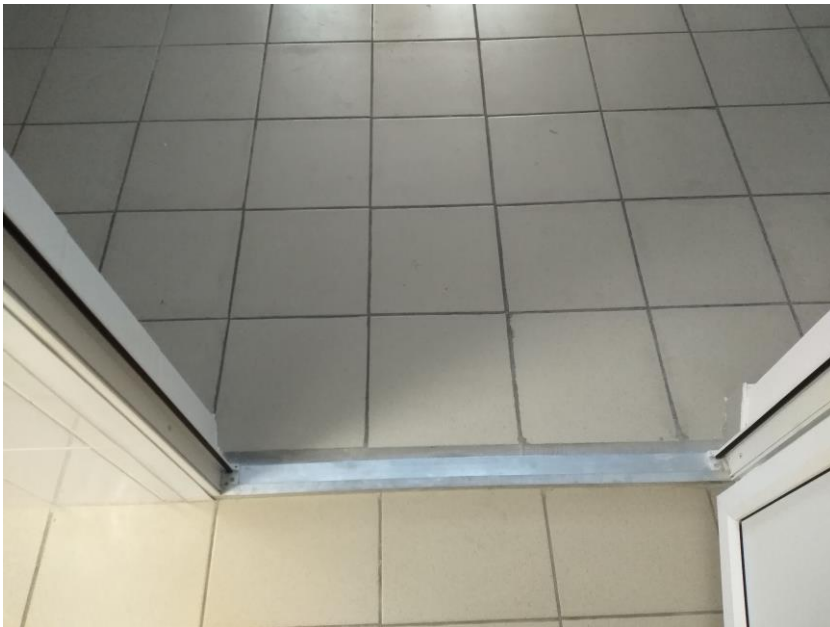
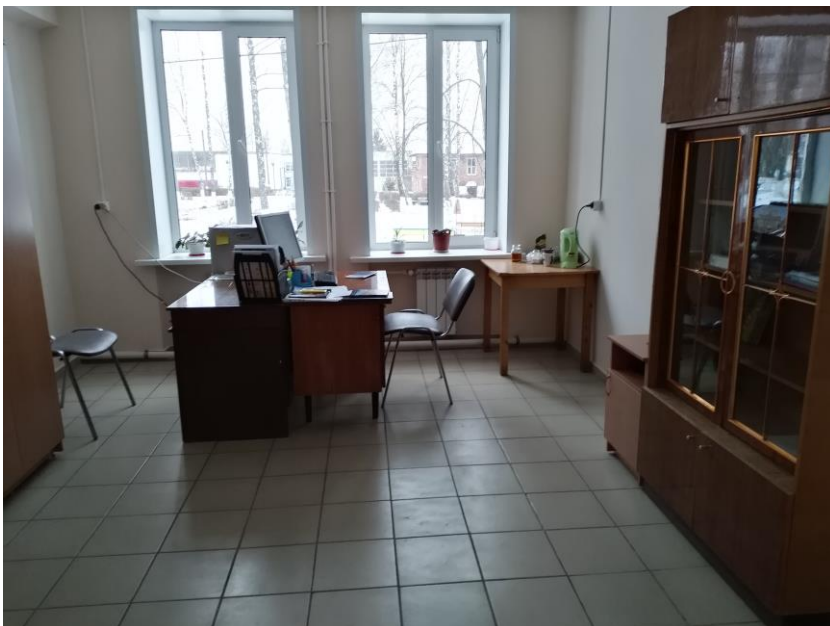
Ручки дверей в кабинеты не контрастны относительно дверных полотен. Дверные полотна в кабинеты не контрастны относительно прилегающих стен. Входы в медицинские кабинеты не оборудованы световыми сигнализаторами вызова пациента. Кушетки в медицинских кабинетах не оборудованы опорными поручнями, устройствами, для самоподнимания. Рядом с входами в кабинеты отсутствует таблички с их названиями, выполненные рельефно-графическим способом и дублированные шрифтом Брайля. Перед входами в кабинеты отсутствуют напольные тактильно-контрастные предупреждающие указатели или контрастно окрашенная поверхность. В комнате отдыха отсутствуют сидения с подлокотниками. Комната отдыха не оборудована крючками для трости, костылей и других принадлежностей.

Комментарий к заключению: необходимо обозначить ручки дверей в кабинеты яркой контрастной маркировкой. Обозначить края дверных полотен или дверные наличники дверей в кабинеты яркой контрастной маркировкой. Обозначить габариты дверных проемов световыми маяками. Оборудовать входы в медицинские кабинеты не оборудованы световыми сигнализаторами вызова пациента. Оборудовать кушетки в медицинских кабинетах не оборудованы опорными поручнями, устройствами, для самоподнимания. Обустроить рядом с входами в кабинеты на высоте 1,2-1,6 м со стороны дверной ручки на расстоянии 0,1–0,5 м от дверных проемов таблички с названиями кабинетов, выполненные рельефно-графическим способом и дублированные шрифтом Брайля. Рекомендуется предусмотреть перед входами в кабинеты контрастно окрашенную поверхность. Обустроить в комнате отдыха сидения с подлокотниками. Оборудовать комнату отдыха крючками или держателями для трости, костылей и других принадлежностей.

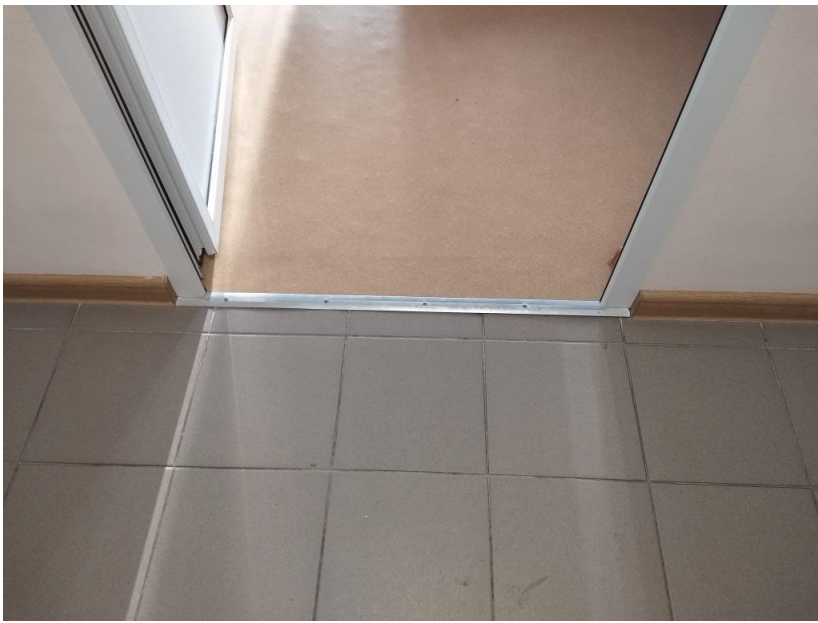
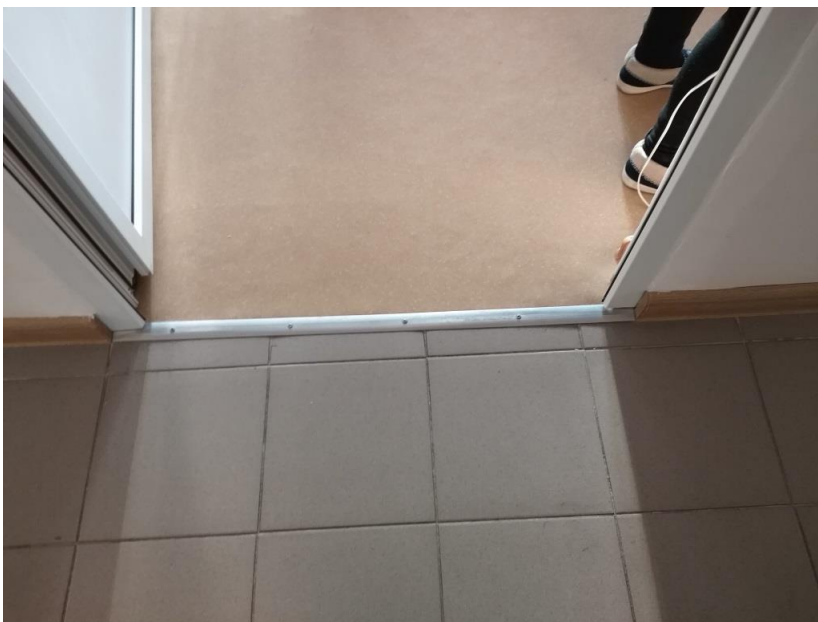
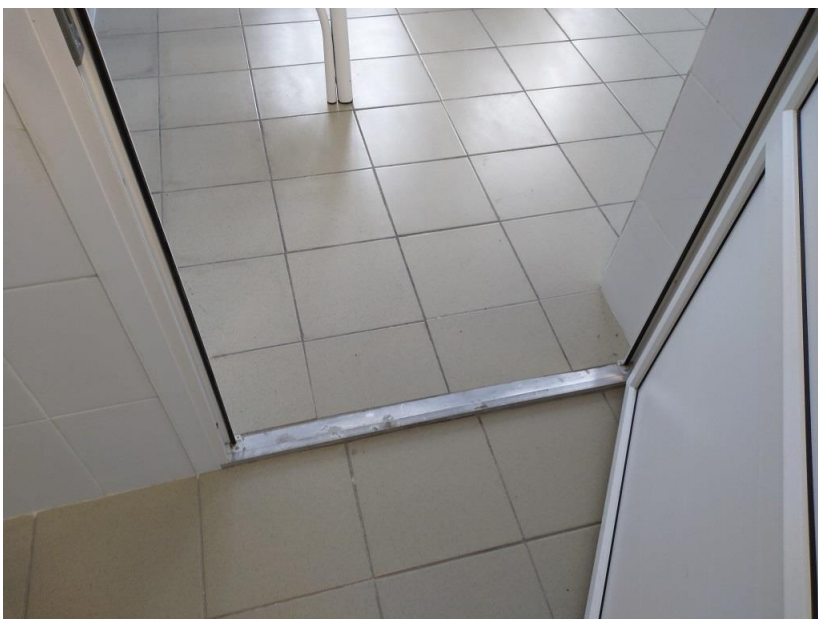
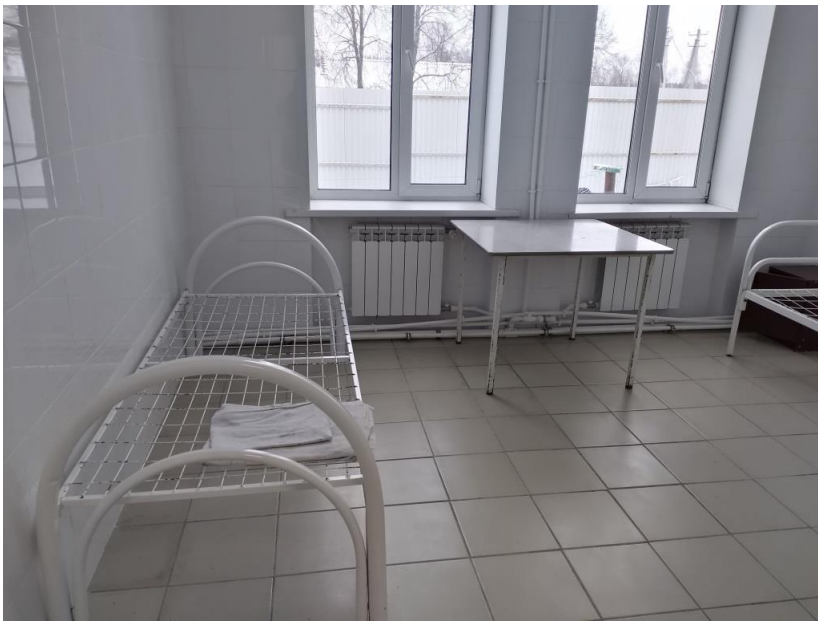
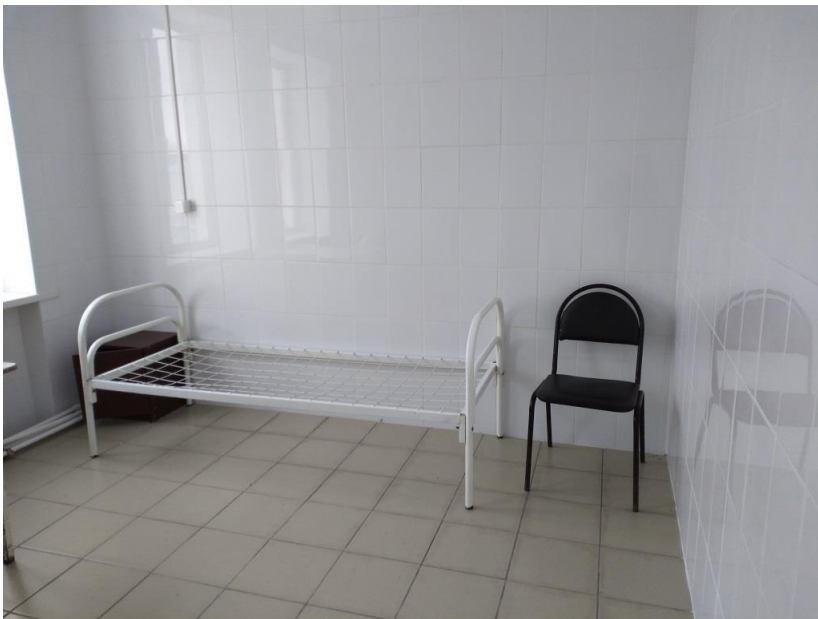
Ручки дверей в жилые помещения не контрастны относительно дверных полотен, у прикроватных зон отсутствуют поручни, держатели для трости, костылей и других принадлежностей, в жилых помещениях отсутствует световая или стробоскопическая пожарная сигнализация, выключатели света в жилых помещениях расположены на высоте более 0,8 м (1,42 м), в жилых помещениях отсутствует система вызова помощи.

Комментарий к заключению: необходимо обозначить ручки дверей в жилые помещения яркой контрастной маркировкой. Обустроить прикроватные зоны поручнями и держателями для трости, костылей и других принадлежностей. Обустроить в жилых помещениях, предполагающихся для проживания инвалидов с нарушением слуха, световую или стробоскопическую пожарную сигнализацию. Обустроить выключатели света в жилых помещениях, предполагающихся для проживания инвалидов, передвигающихся на кресле-коляске, на высоте от 0,4 до 0,8 м. Обустроить в жилых помещениях систему вызова помощи.

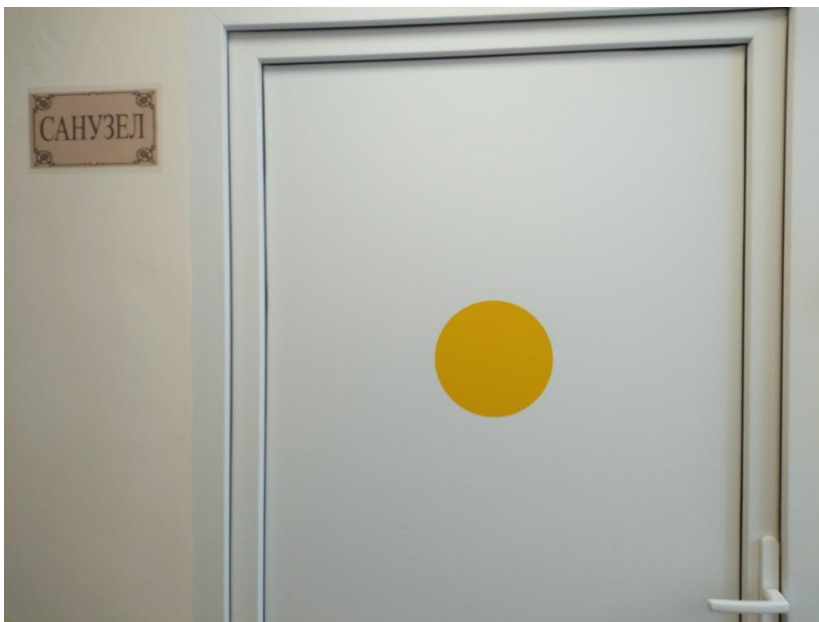
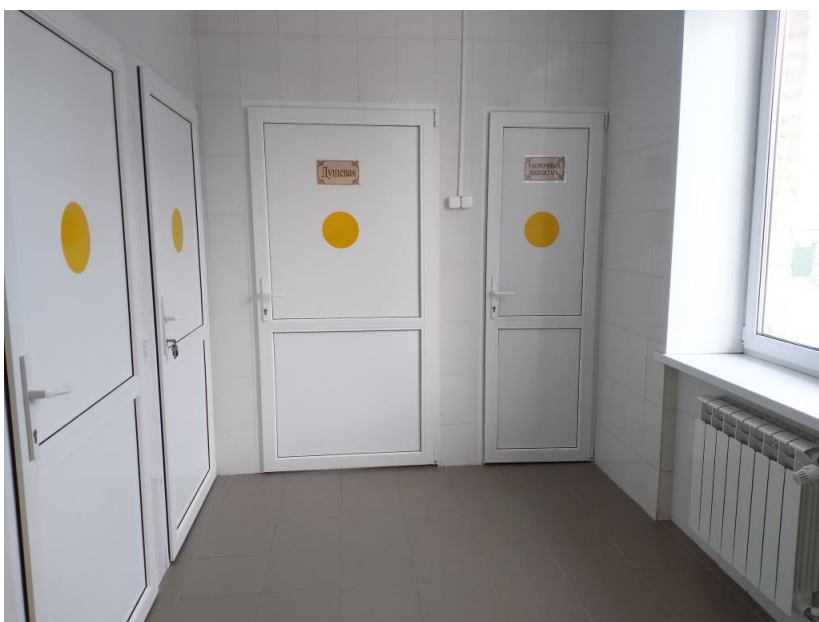
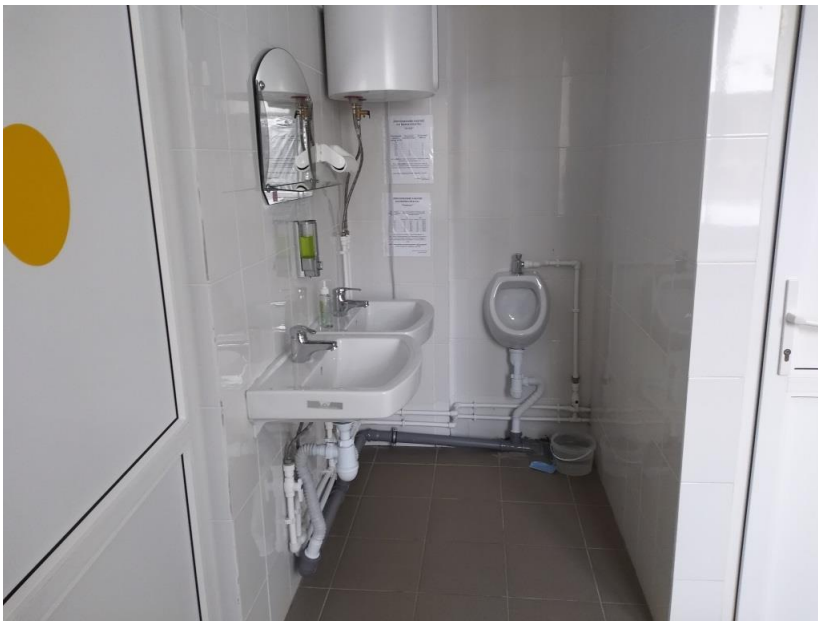
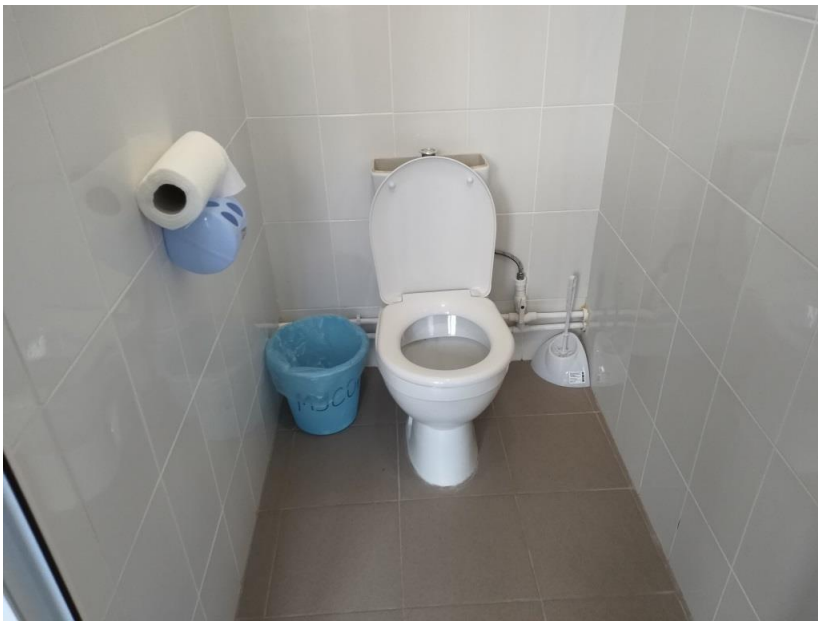
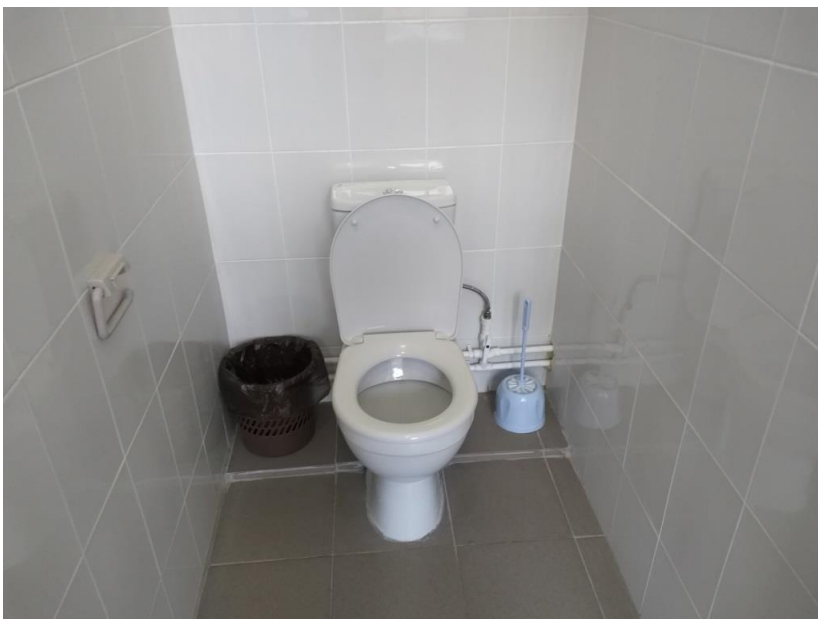
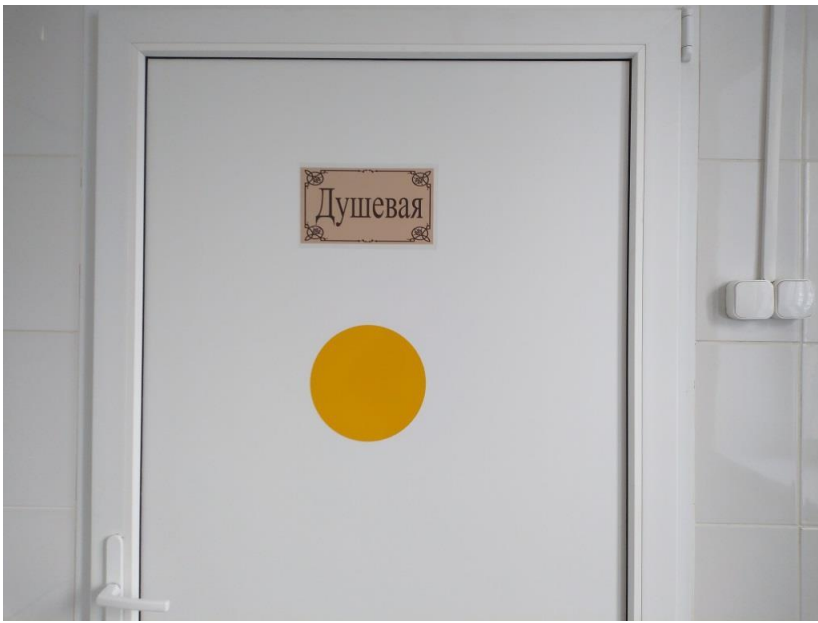
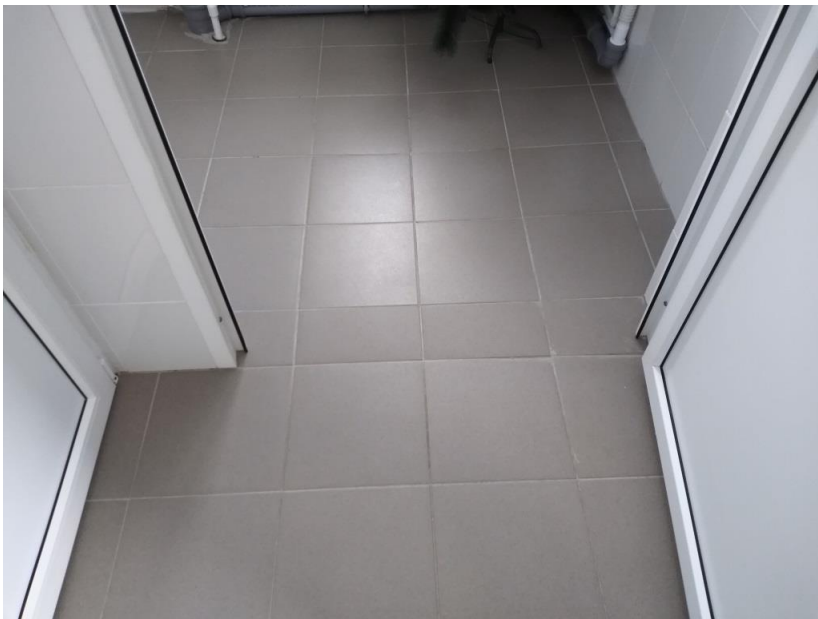
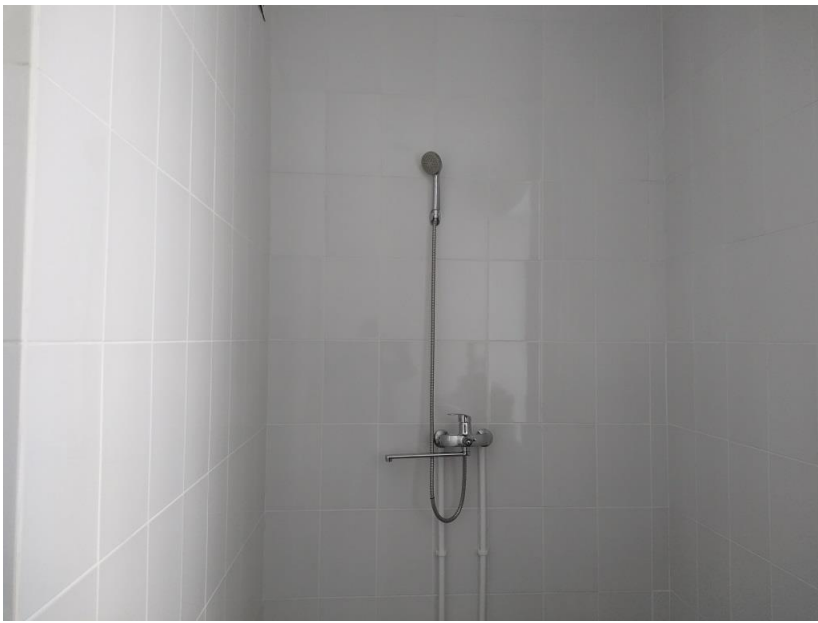
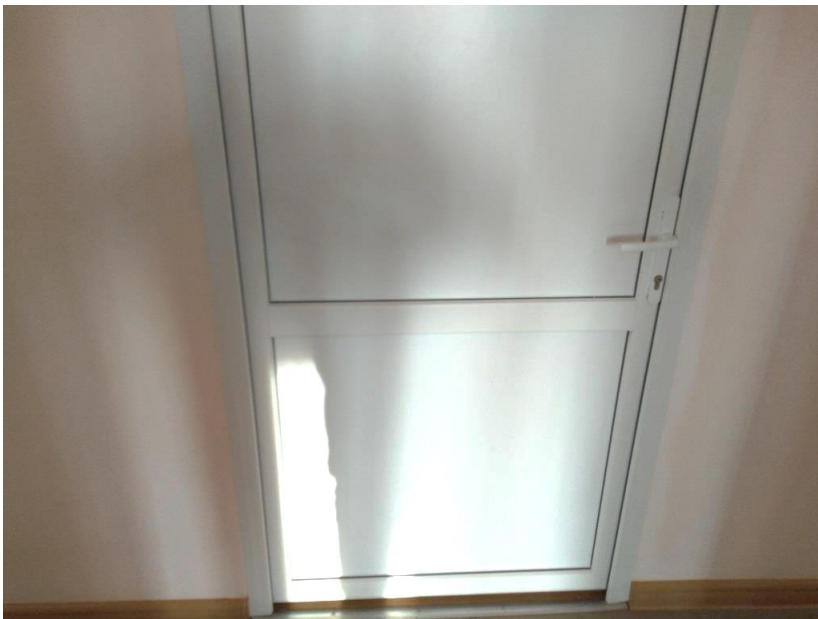
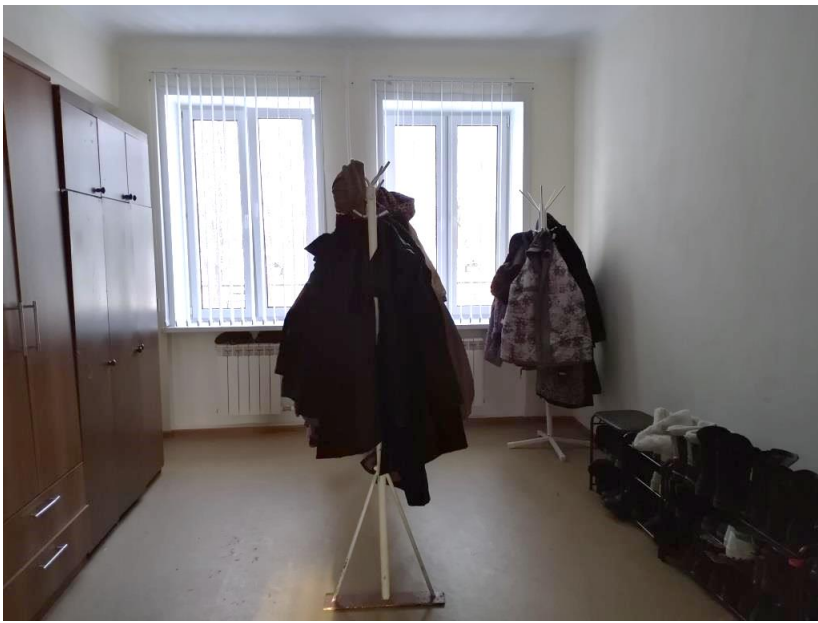
Ручки дверей в туалетные комнаты и кабины не контрастны относительно дверных полотен, выключатели света в туалетные комнаты расположены на высоте более 0,8 м (1,5 м), размеры туалетных кабин менее нормативных значений (1,0x1,35 м), рядом с унитазами в туалетных кабинках отсутствует пространство для размещения кресла-коляски, туалетные кабины не

оборудованы крючками для трости, костылей и других принадлежностей, в туалетных комнатах отсутствуют опорные поручни, в туалетных кабинках отсутствуют кнопки вызова помощи со шнурком, над входами туалетные комнаты не установлены световые мигающие оповещатели, срабатывающие при нажатии кнопки вызова помощи, на раковинах в туалетных комнатах установлены незргономичные смесители вентильного типа, зеркала и диспенсеры бумажных полотенец в туалетных комнатах расположены на высоте более 0,9 м (1,31 м). Ручки дверей в душевые не контрастны относительно дверных полотен, в душевых отсутствуют крючки для трости, костылей и других принадлежностей, стульчики для душа. Ручка двери в гардеробную не контрастна относительно дверного полотна.

- рядом с унитазом пространство для размещения кресла-коляски шириной не менее 0,8 м.

Оборудовать туалетные кабины крючками для трости, костылей и других принадлежностей. Обустроить рядом с унитазами и раковинами в туалетных комнатах эргономичные опорные поручни. Обустроить в туалетных кабинах кнопки вызова помощи со шнурком и обозначить их специальными пиктограммами на контрастном фоне. Обустроить над входами туалетных комнат световые мигающие оповещатели, срабатывающие при нажатии кнопки вызова помощи. Обустроить на раковинах в туалетных комнатах как минимум по одному эргономичному смесителю (локтевому или сенсорному). Разместить диспенсеры бумажных полотенец в туалетных комнатах, предполагающихся для доступа инвалидов, передвигающихся на кресле-коляске, на высоте не более 1,1 м по нижнему краю. Обустроить в туалетных комнатах, предполагающихся для доступа инвалидов, передвигающихся на кресле-коляске, поворотные зеркала. Обозначить ручки дверей в душевые яркой контрастной маркировкой. Обустроить в душевых крючки для трости, костылей и других принадлежностей, стульчики для душа. Обозначить ручку двери в гардеробную яркой контрастной маркировкой.

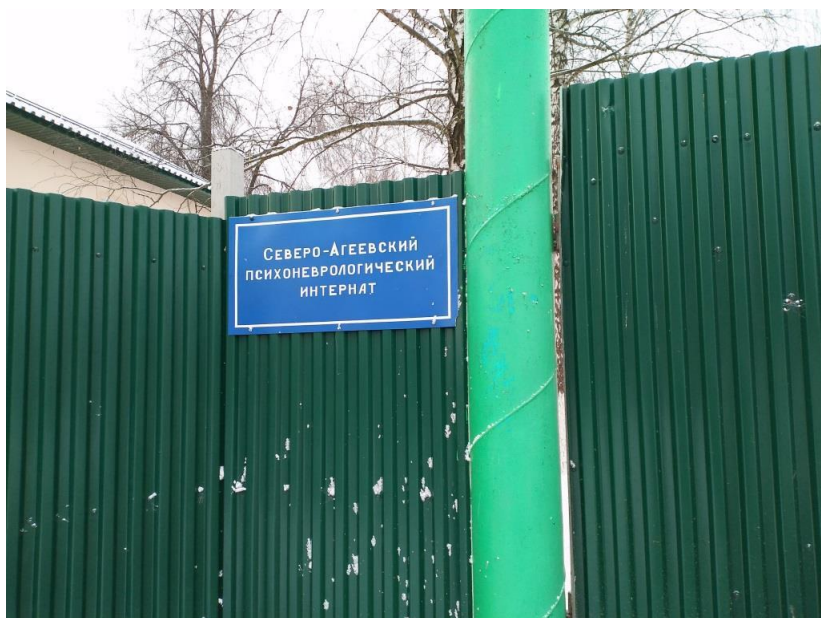
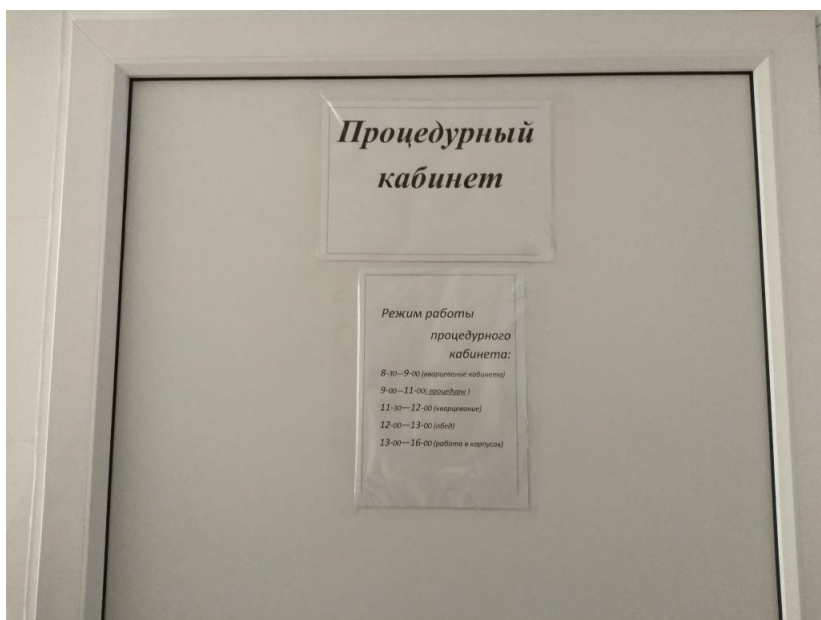
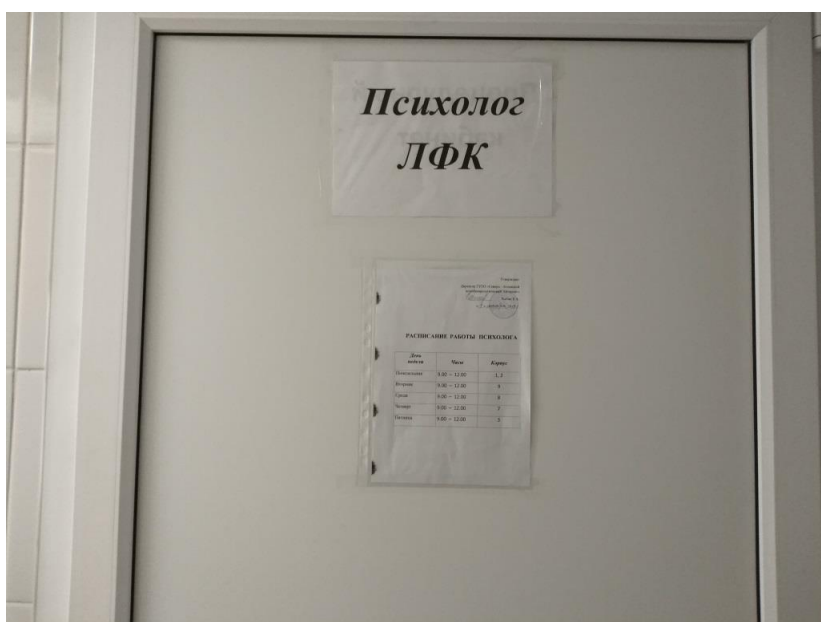
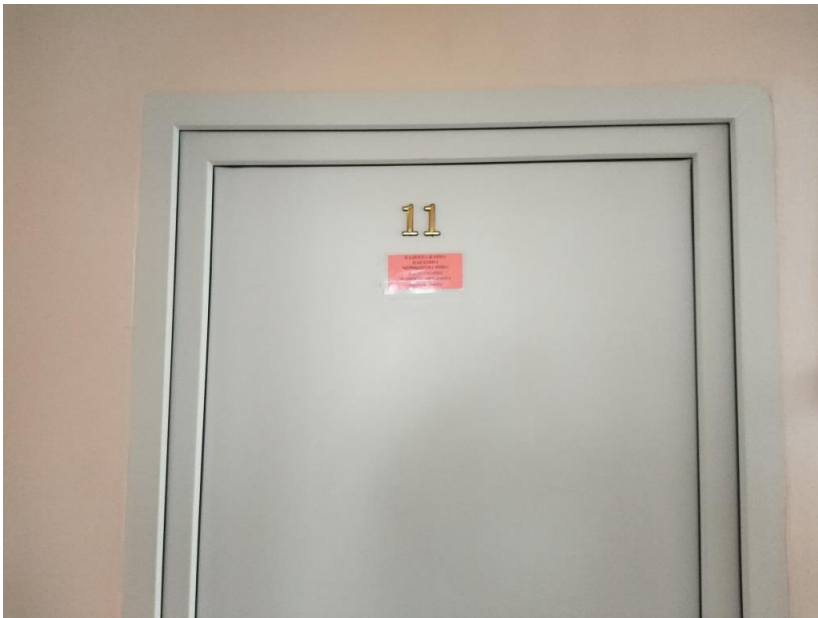
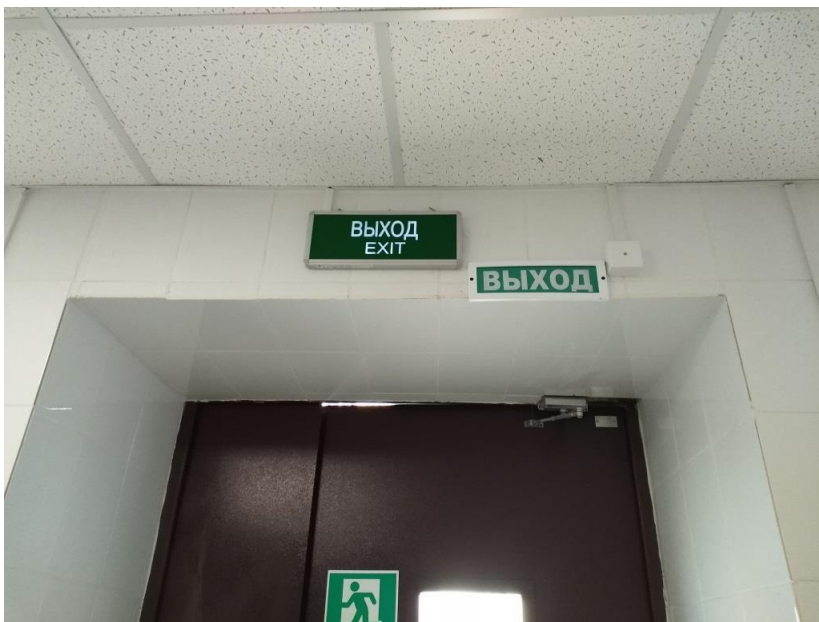
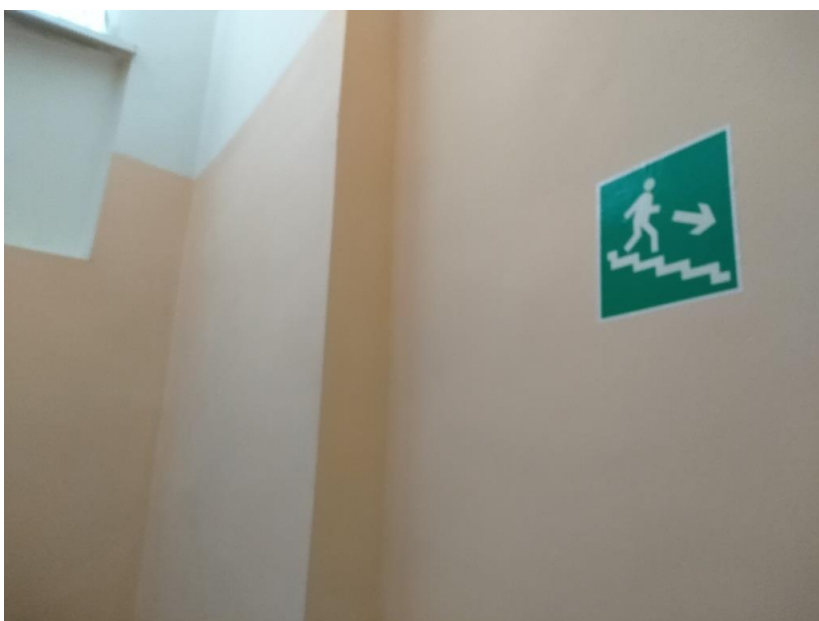
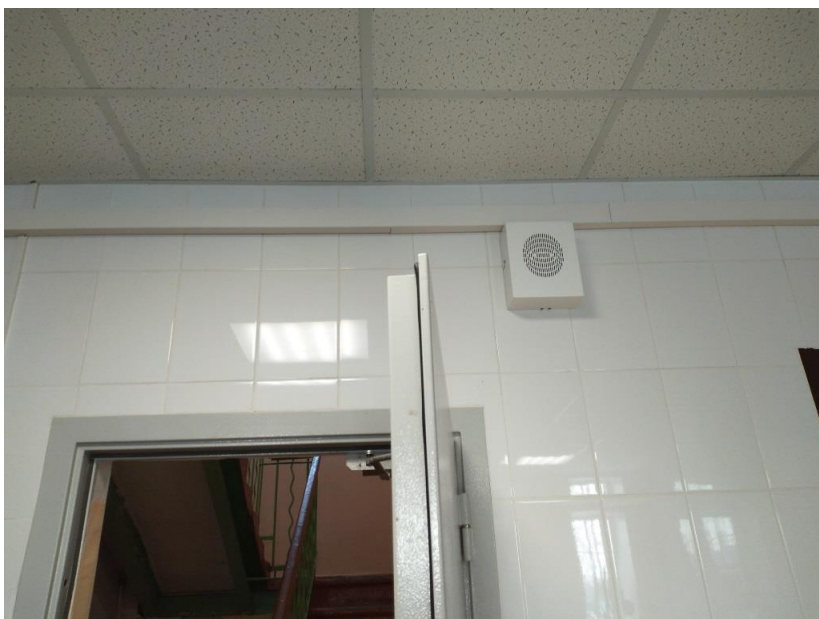
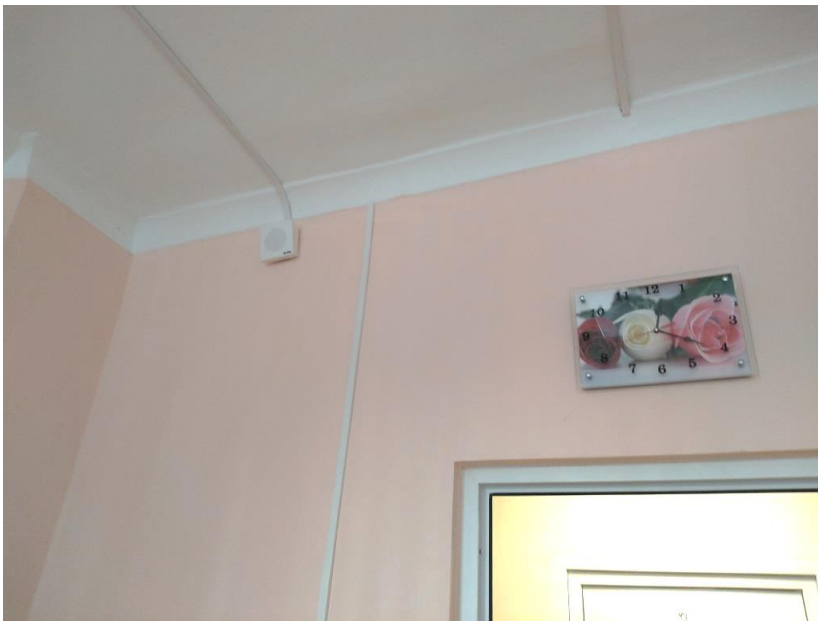
На территории отсутствует система навигации. Системы средств информации и сигнализации об опасности на объекте не предусматривают в комплексе визуальную информацию с указанием направления движения и названиями мест получения услуг. Информация на стендах напечатана мелким шрифтом. Информация на табличке, обустроенной рядом с входом на территорию, не дублируется шрифтом Брайля. Отсутствуют схемы расположения зон оказания услуг и санитарно-гигиенических помещений, доступные для инвалидов с нарушением зрения.

Комментарий к заключению: необходимо обустроить недалеко от входа на территорию с внутренней стороны стенд со схемой путей движения по территории к доступным для инвалидов входам в здания. Обустроить на путях движения внутри здания визуальные средства информации с указанием направления движения к местам получения услуг. Информационные плоскочечатные материалы (на стендах и др.) по возможности исполнять в крупном шрифте (от 16 кеглей, шрифт без засечек). Обустроить рядом с входом на территорию на высоте 1,2-1,6 м табличку с информацией об учреждении, дублированной шрифтом Брайля. Обустроить тактильную мнемосхему по правой стороне на расстоянии 2-4 м от входа в здание.
