ПАСПОРТ ДОСТУПНОСТИ № 07
объекта социальной инфраструктуры (ОСИ)
Здание бани ГУ ТО «Северо-Агеевский
психоневрологический интернат»

**ПАСПОРТ ДОСТУПНОСТИ
объекта социальной инфраструктуры (ОСИ)
№ 07**

**АКТ ОБСЛЕДОВАНИЯ
объекта социальной инфраструктуры
К ПАСПОРТУ ДОСТУПНОСТИ ОСИ
№ 07**

Здание бани ГУ ТО «Северо-Агеевский психоневрологический интернат», Тульская область, Суворовский район, п. Северо-Агеевский, ул. Школьная, д.6

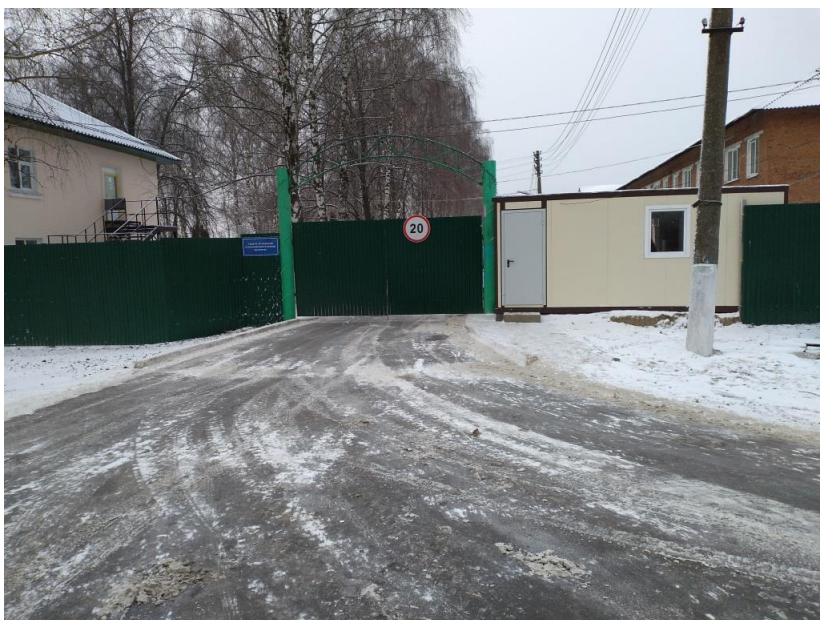
Фото 1.1

1.1	Вход (входы) на территорию	есть		1.1, 1.4- 1.8	Рядом с входом на территорию отсутствует система вызова помощи.	К,О, С,Г, У	Обустроить рядом с входом на территорию на высоте 0,85-1,1 м от поверхности пешеходного пути кнопку вызова помощи и обозначить ее специальной пиктограммой на контрастном фоне.	Текущий ремонт
					Ширина дверных проемов проходной в свету менее 0,9 м (0,75 м).	К	Увеличить ширину дверных проемов проходной в свету до не менее 0,9 м. До проведения этих работ организовать проход для людей с инвалидностью через автомобильные ворота.	Капитальный ремонт
					Перед входом и выходом из проходной расположены не дублирующие пандусом и поручнями ступени.	К,О	Организовать вход и выход из проходной в уровне земли (с перепадом высот относительно земли не более 0,015 м) либо продублировать ступени пандусом и поручнями. До проведения этих работ организовать проход для людей с инвалидностью через автомобильные ворота.	Капитальный ремонт

Комментарий к заключению: необходимо обустроить твердое покрытие на пути движения от парковки к входу на территорию. Обустроить рядом с входом на территорию на высоте 0,85-1,1 м от поверхности пешеходного пути кнопку вызова помощи и обозначить ее специальной пиктограммой на контрастном фоне. Организовать проход для инвалидов через автомобильные ворота. Обустроить направляющие визуальные указатели (информирующие знаки) на основных путях движения по территории от входа на территорию к входам в здания на высоте 1,5-4,0 м. Организовать оказание ситуативной помощи инвалидам при передвижении по территории. Обустроить на территории специальные скамьи для инвалидов с нарушением опорно-двигательного аппарата. Обустроить рядом с входом в здание скамью с поручнями. Обратиться к администрации муниципального образования по вопросу обустройства на парковке, расположенной рядом с входом на территорию, парковочных мест для инвалидов и их обозначения дорожными знаками «Парковка» с табличками «Инвалид», а также специальной дорожной разметкой на асфальте в соответствии с ГОСТ Р 52289, ПДД, ГОСТ 12.4.026, СП 42.13330.2016.

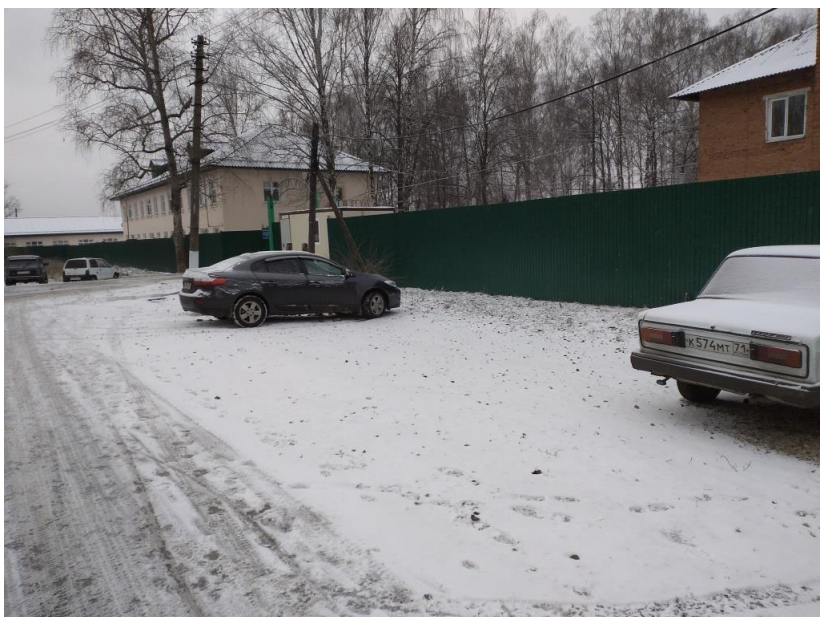
Фото 1.2

1.3	Лестница (наружная)	нет						
1.4	Пандус (наружный)	нет						
1.5	Автостоянка и парковка	нет		1.2, 1.3	Отсутствуют парковочные места для инвалидов.	К,О, С	Обратиться к администрации муниципального образования по вопросу обустройства на парковке, расположенной рядом с входом на территорию, парковочных мест для инвалидов и их обозначения дорожными знаками «Парковка» с табличками «Инвалид», а также специальной дорожной разметкой на асфальте в соответствии с ГОСТ Р 52289, ПДД, ГОСТ 12.4.026, СП 42.13330.2016.	Текущий ремонт
	ОБЩИЕ требования к зоне	Беспрепятственное и удобное передвижение МГН по участку (территории предприятия) к зданию. Информационная поддержка на всех путях движения МГН. Возможность совмещения транспортных проездов и пешеходных дорог на пути к объектам (при соблюдении требований к параметрам путей движения)

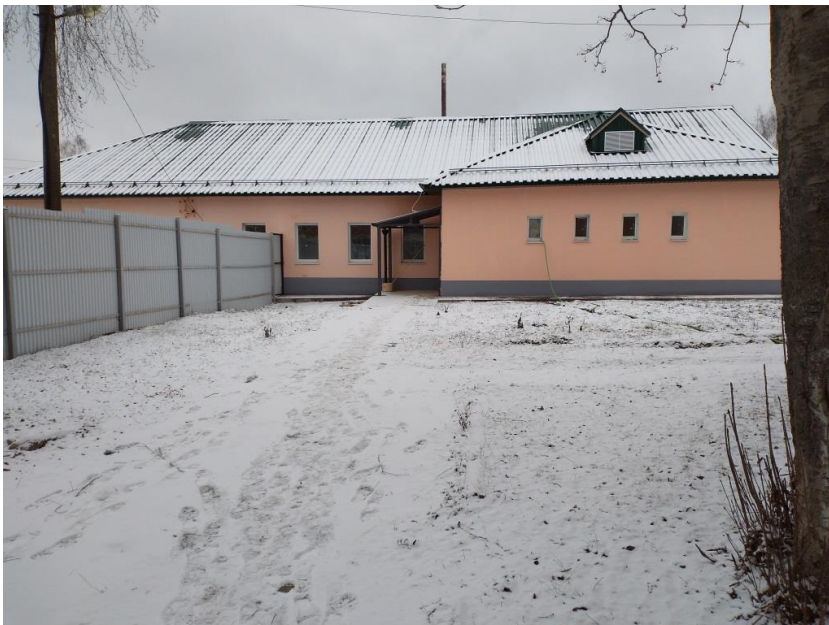
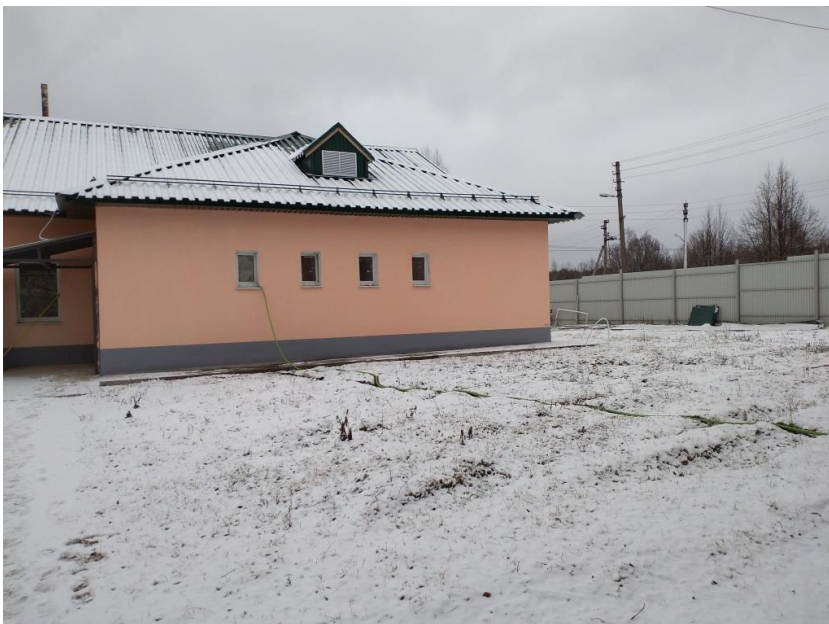
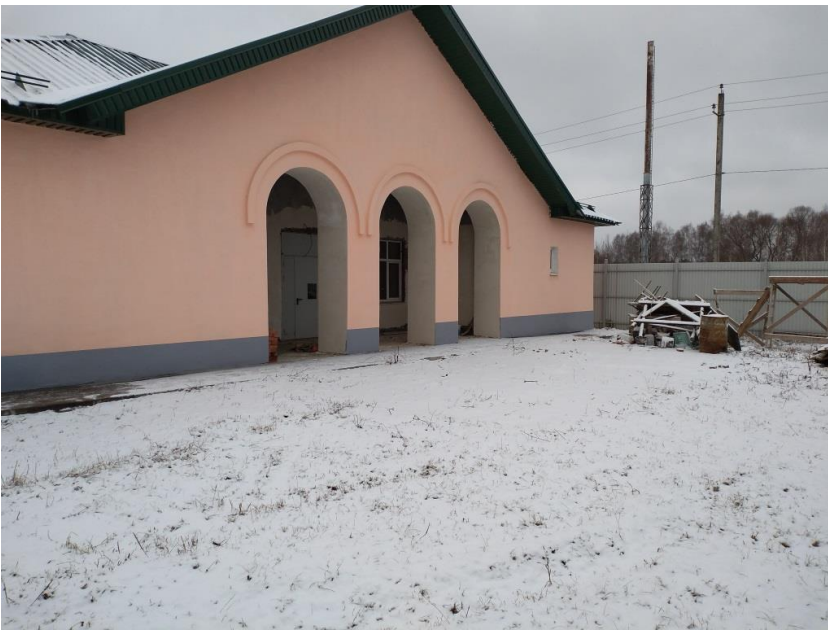
Фото 1.9

1.2	Путь (пути)	есть		1.9-	Отсутствует визуальное и	С	Обустроить	Теку

движения на территории			1.12	тактильное обозначение путей движения по территории.		направляющие визуальные указатели (информирующие знаки) на основных путях движения по территории от входа на территорию к входам в здания на высоте 1,5-4,0 м. Организовать оказание ситуативной помощи инвалидам при передвижении по территории.	щий ремонт
