**ПАСПОРТ ДОСТУПНОСТИ № 08**  
объекта социальной инфраструктуры (ОСИ)  
***Здание столовой ГУ ТО «Северо-Агеевский  
психоневрологический интернат»***

Адрес объекта: ***Тульская область, Суворовский  
район, п. Северо-Агеевский, ул. Школьная, д.6***

**АКТ ОБСЛЕДОВАНИЯ  
объекта социальной инфраструктуры  
К ПАСПОРТУ ДОСТУПНОСТИ ОСИ  
№ 08**

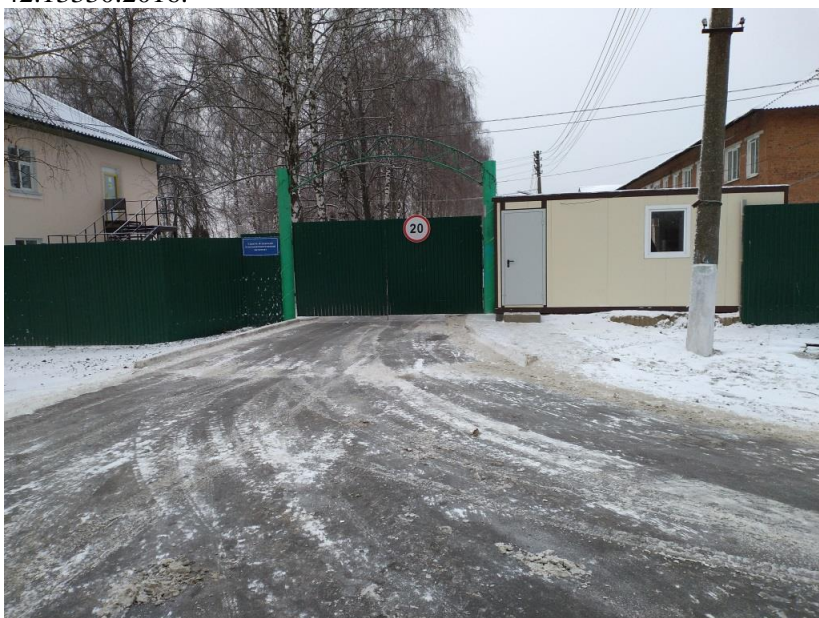
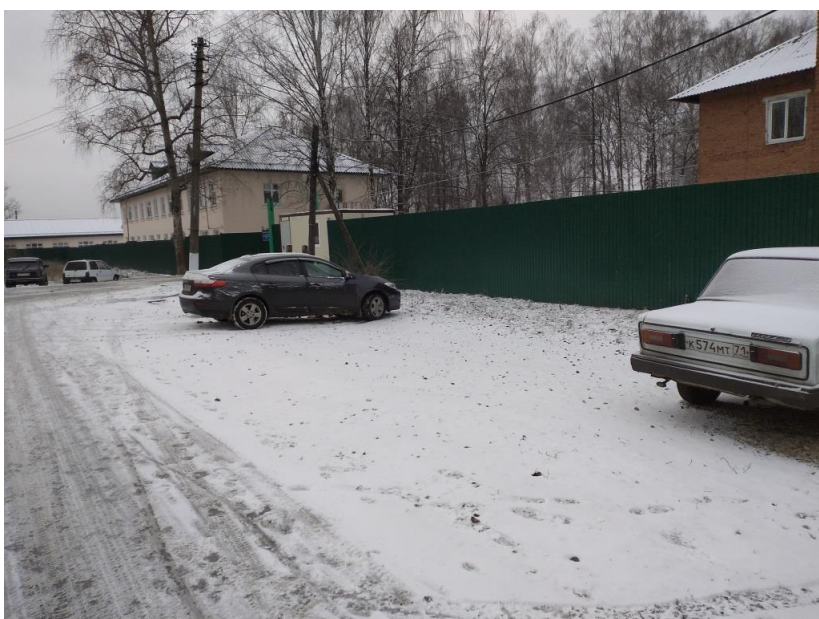
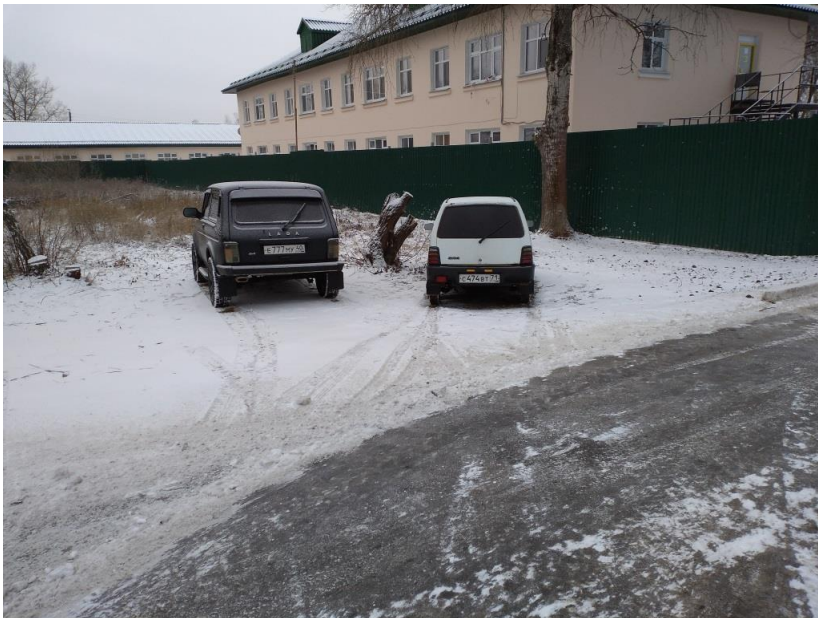
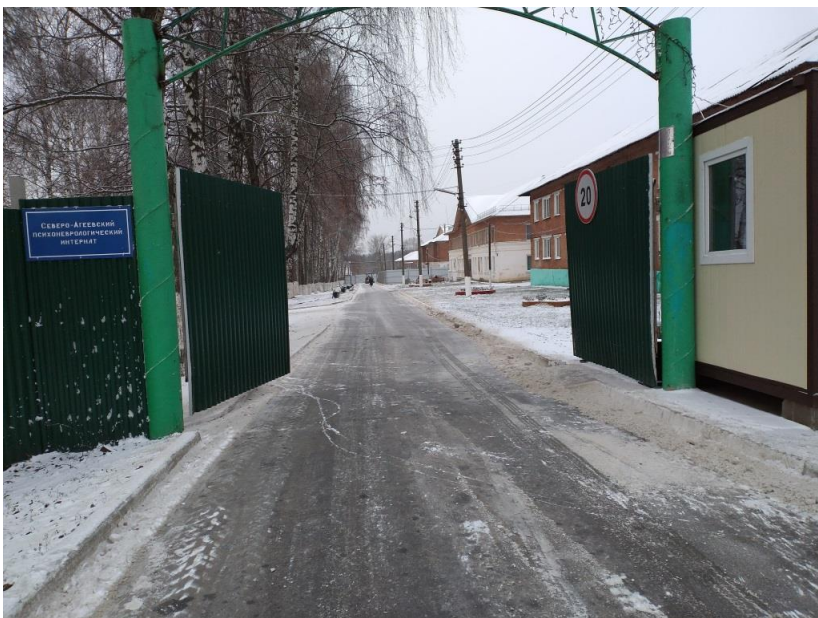
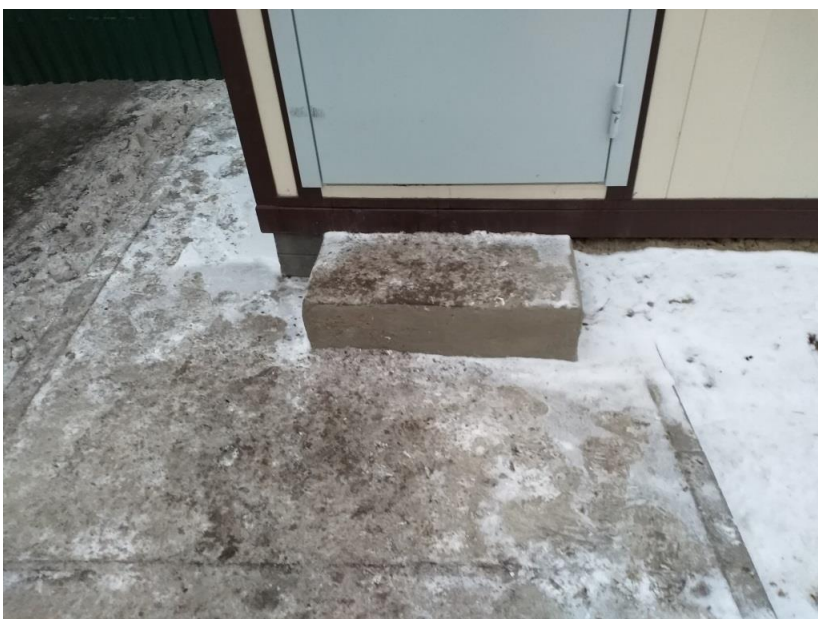
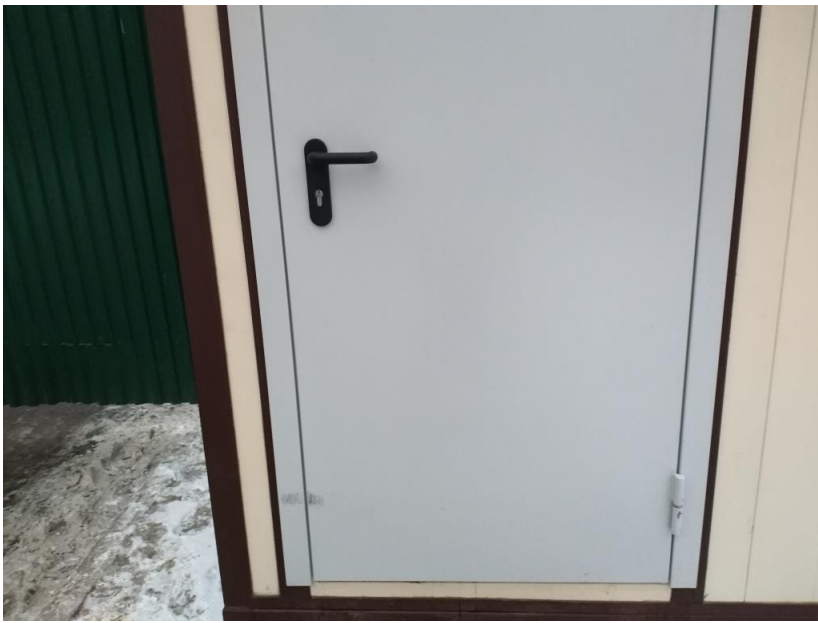
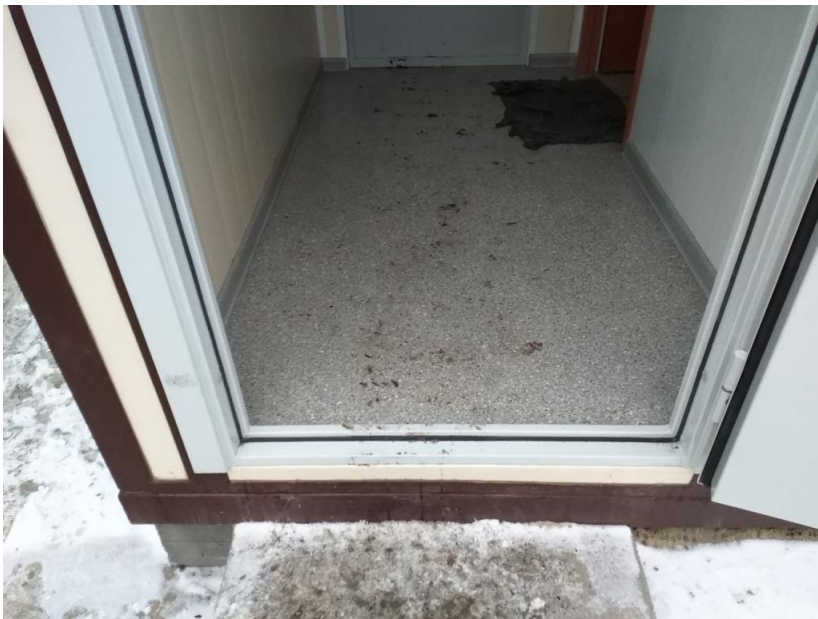
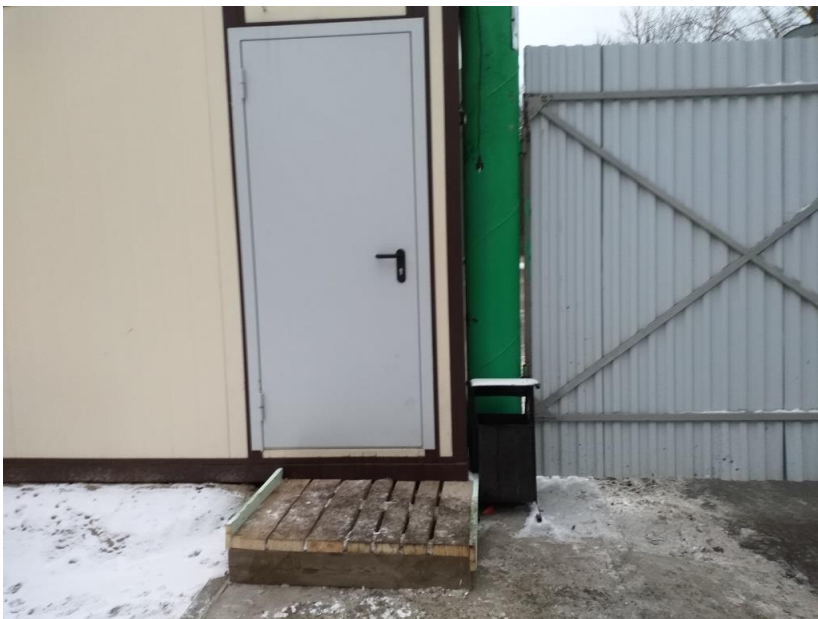
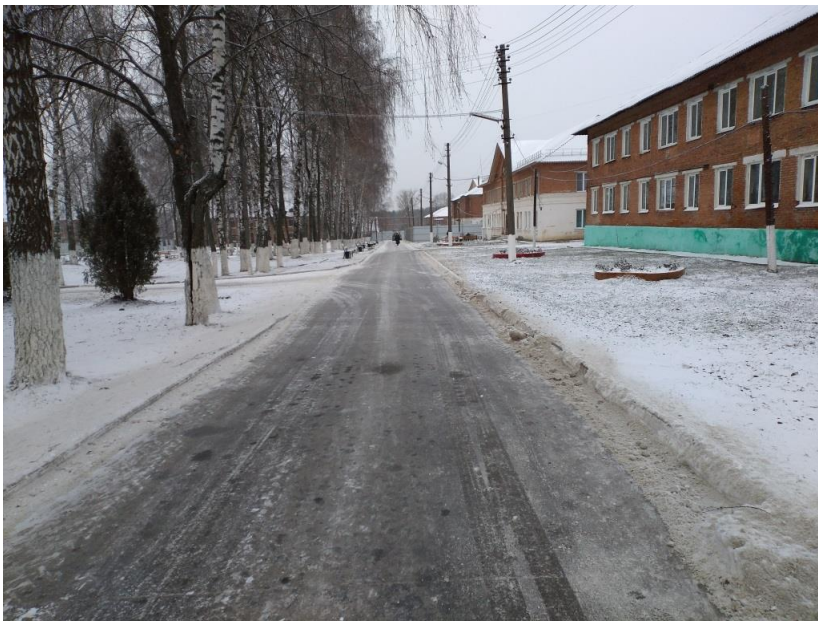
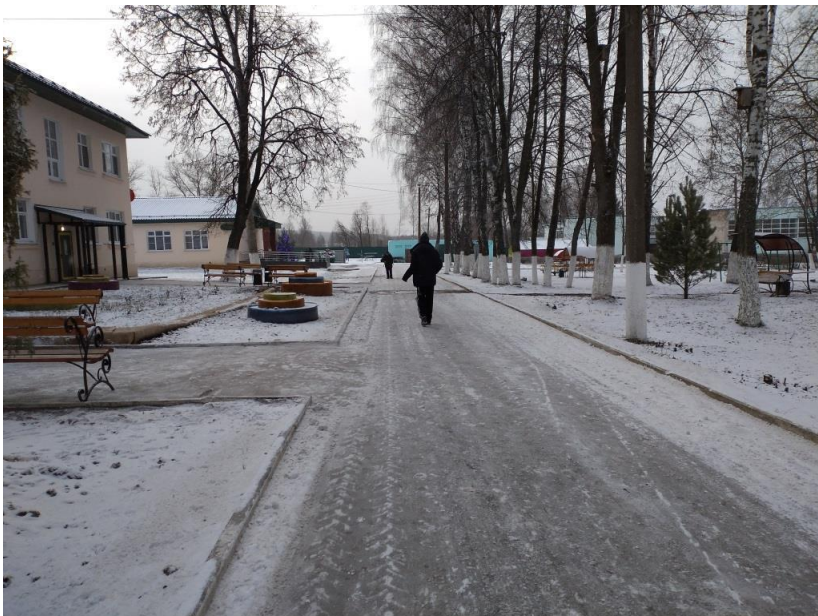
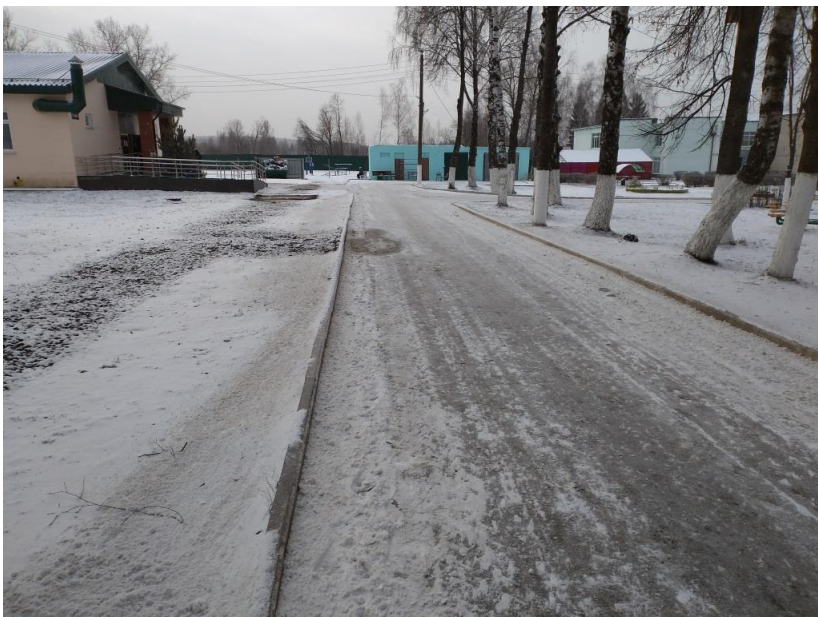
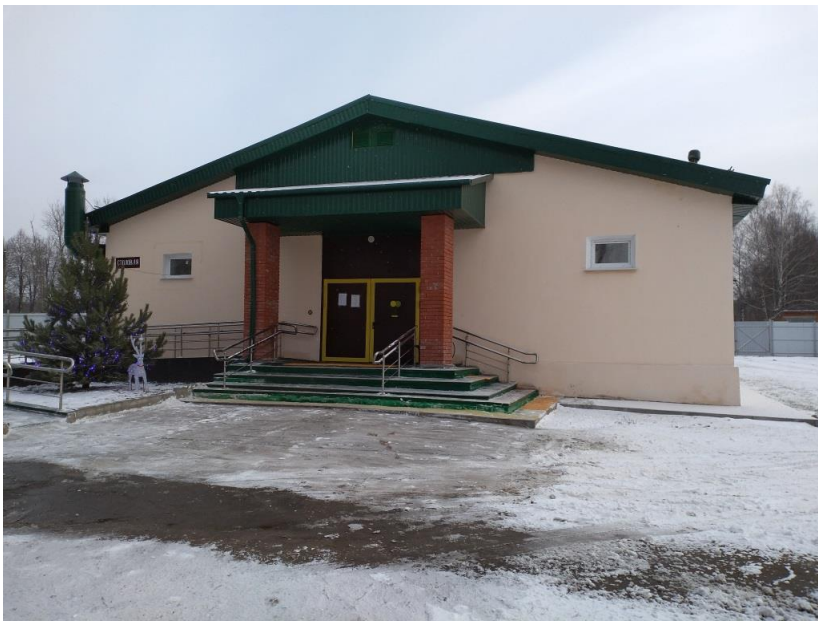
Рядом с входом на территорию отсутствует система вызова помощи. Ширина дверных проемов проходной в свету менее 0,9 м (0,75 м). Перед входом и выходом из проходной расположены не дублирующие пандусом и поручнями ступени. Отсутствует визуальное и тактильное обозначение путей движения по территории. Отсутствуют парковочные места для инвалидов.

**Комментарий к заключению:** для адаптации зоны необходимо обустроить твердое покрытие на пути движения от парковки к входу на территорию. Обустроить рядом с входом на территорию на высоте 0,85-1,1 м от поверхности пешеходного пути кнопку вызова помощи и обозначить ее специальной пиктограммой на контрастном фоне. Организовать проход для инвалидов через автомобильные ворота. Обустроить направляющие визуальные указатели (информирующие знаки) на основных путях движения по территории от входа на территорию к входам в здания на высоте 1,5-4,0 м. Организовать оказание ситуативной помощи инвалидам при передвижении по территории. Обустроить на территории специальные скамьи для инвалидов с нарушением опорно-двигательного аппарата. Обустроить рядом с входом в здание скамью с поручнями. Обратиться к администрации муниципального образования по вопросу обустройства на парковке, расположенной рядом с входом на территорию, парковочных мест для инвалидов и их обозначения дорожными знаками «Парковка» с табличками «Инвалид», а также специальной дорожной разметкой на асфальте в соответствии с ГОСТ Р 52289, ПДД, ГОСТ 12.4.026, СП 42.13330.2016.

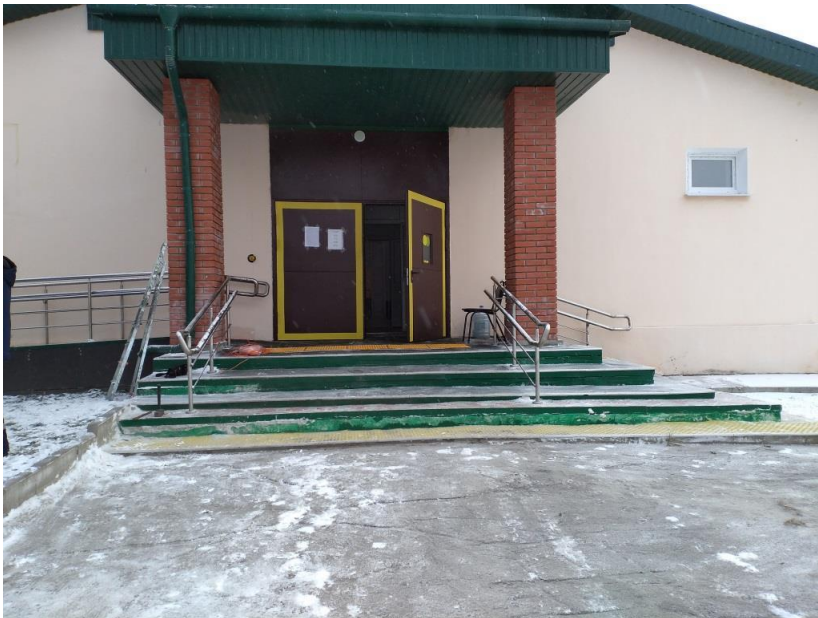
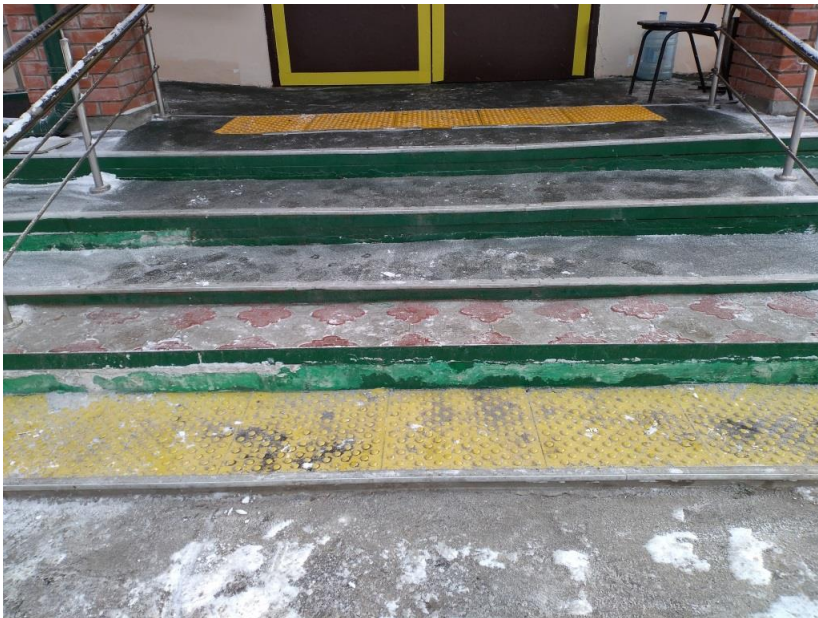
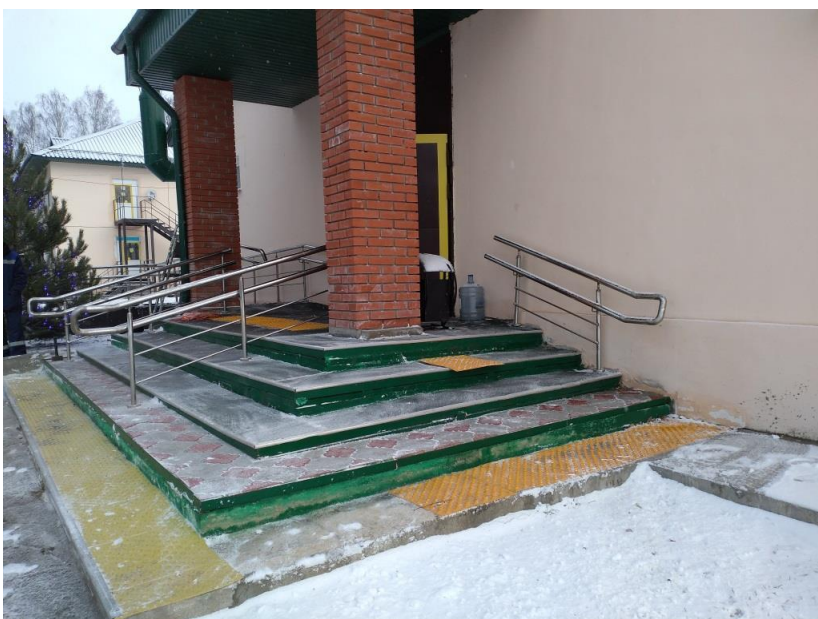
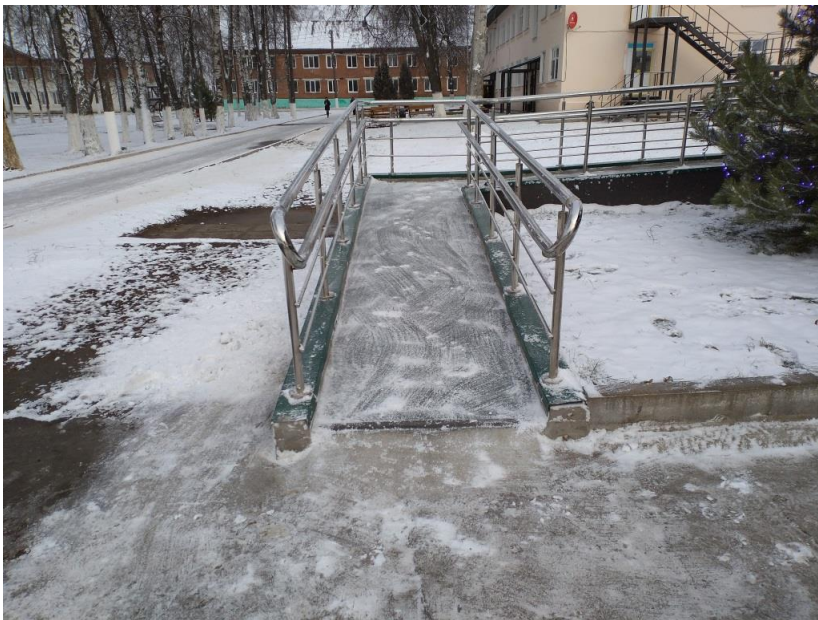
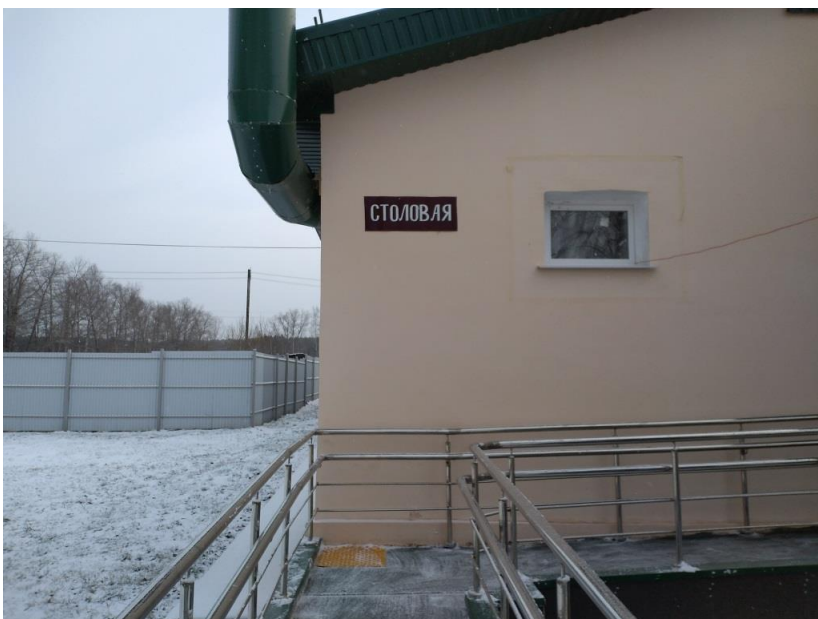
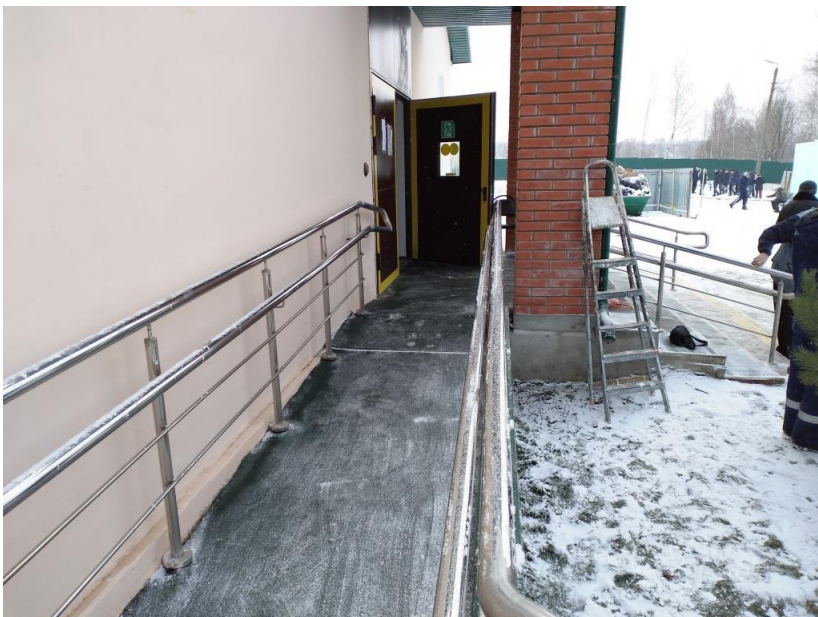
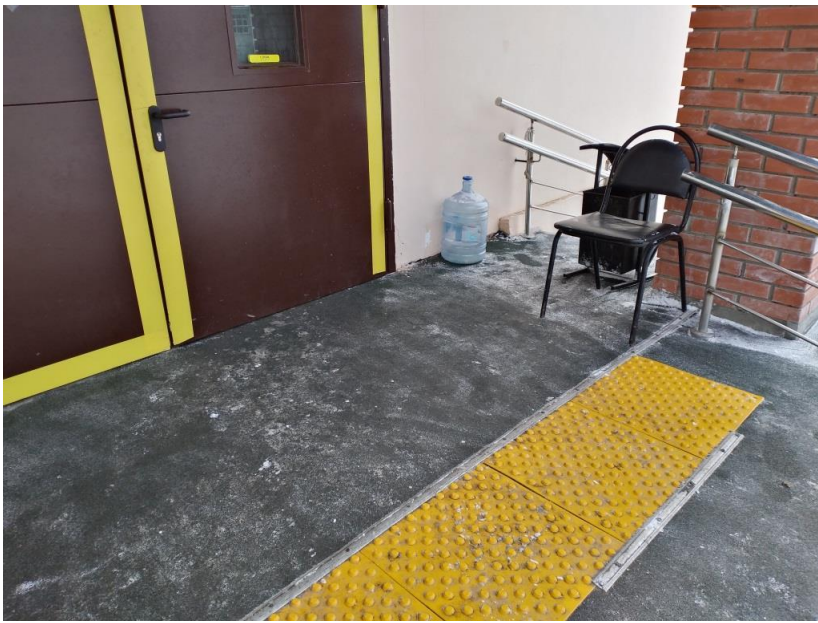
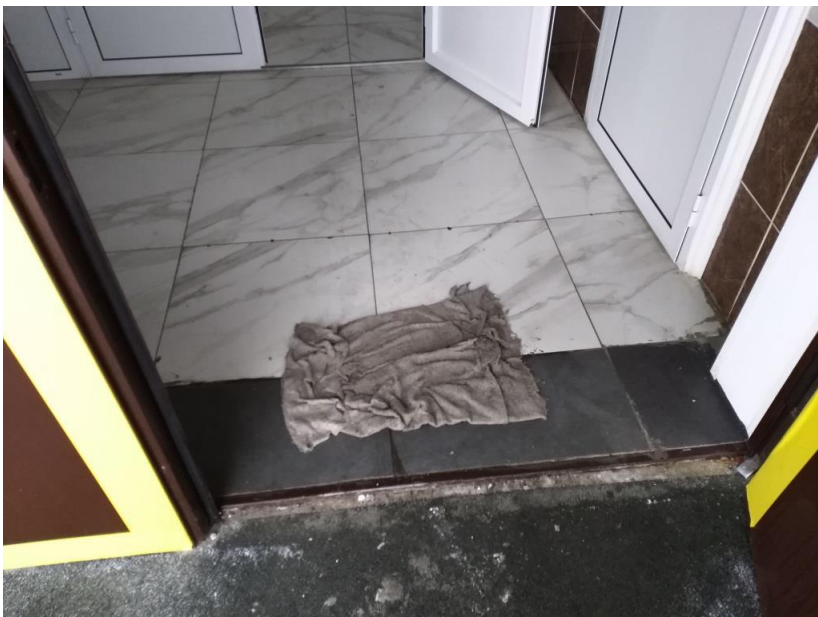
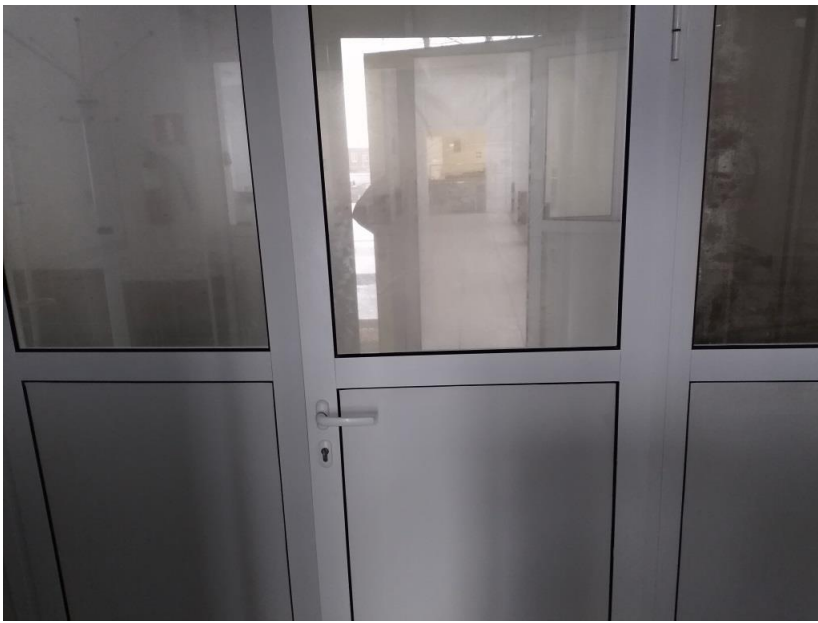
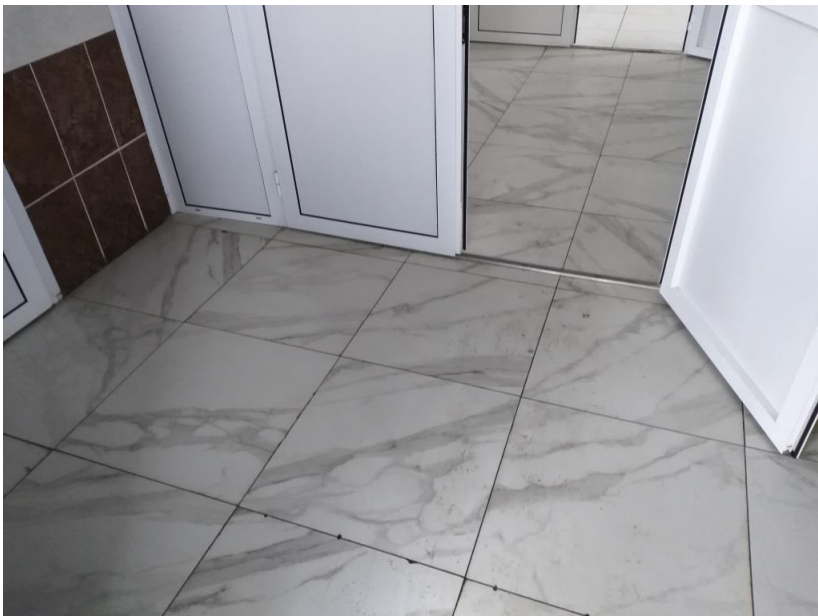
Предупреждающие тактильные наземные указатели в нижней части лестничного марша обустроены на нижней проступи, а не перед лестничным маршем. Поручни пандуса расположены не в одной плоскости. Кнопка вызова помощи рядом с входом в здание расположена на высоте более 1,1 м (1,14 м). Ручка входной двери не контрастна относительно дверного полотна. Рядом с входной дверью отсутствуют знаки доступности входа для инвалидов. Рядом с входом в здание отсутствует табличка с информацией об учреждении, дублированная шрифтом Брайля. Рядом с входом в здание отсутствует система световой и звуковой информации. Ручка двери в тамбуре не контрастна относительно дверного полотна. На стеклянном полотне двери в тамбуре отсутствует контрастная маркировка.

**Комментарий к заключению:** необходимо обустроить предупреждающие тактильные наземные указатели в нижней части лестничного марша перед началом подъема на лестницу за 0,3 м от крайней ступени. Обозначить при этом первую проступь яркой контрастной маркировкой. Обустроить рядом с входной дверью на стене со стороны дверной ручки на высоте 1,2-1,6 м знаки доступности (пиктограммы) входа для инвалидов. Обустроить рядом с входом в здание табличку с информацией об учреждении, дублированную шрифтом Брайля. Рекомендуется установить рядом с входом в здание бегущую строку и звуковой маяк. Обустроить кнопку вызова помощи на высоте 0,85-1,1 м. Обозначить ручку входной двери яркой контрастной относительно дверного полотна маркировкой. Обозначить ручку двери в тамбуре яркой контрастной относительно дверного полотна маркировкой. Обустроить на стеклянном полотне двери в тамбуре яркой контрастной маркировкой на высоте 1,2-1,6 м в форме круга с диаметром 0,1-0,2 м или прямоугольника с размерами не менее 0,1x0,2 м.

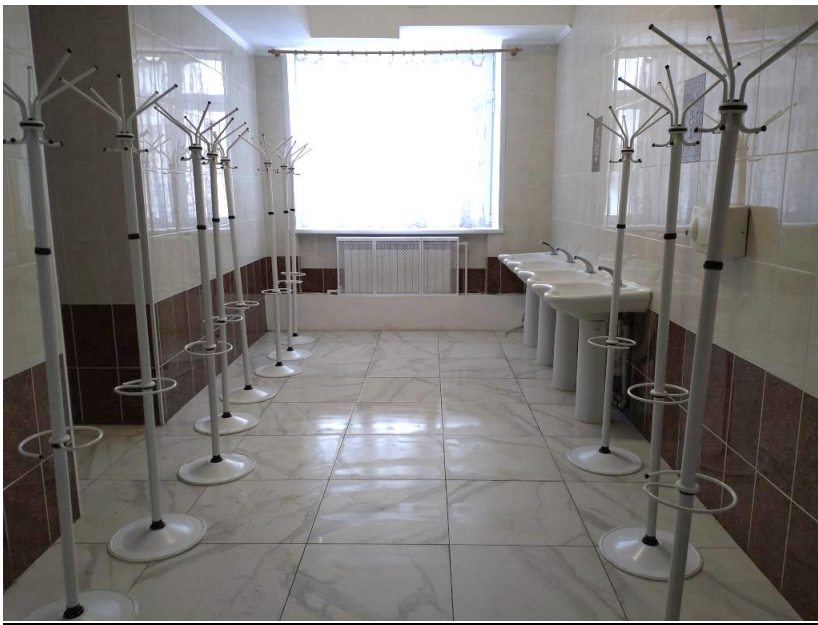
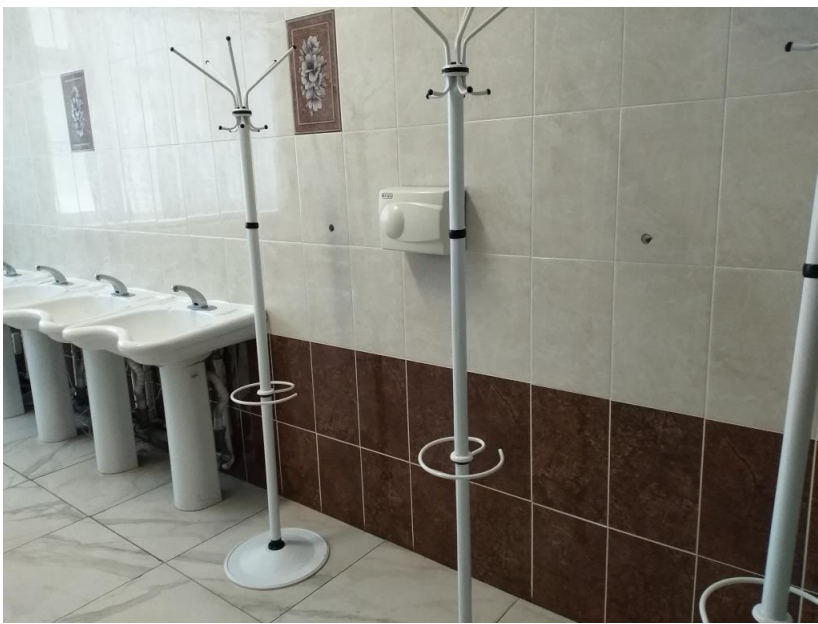
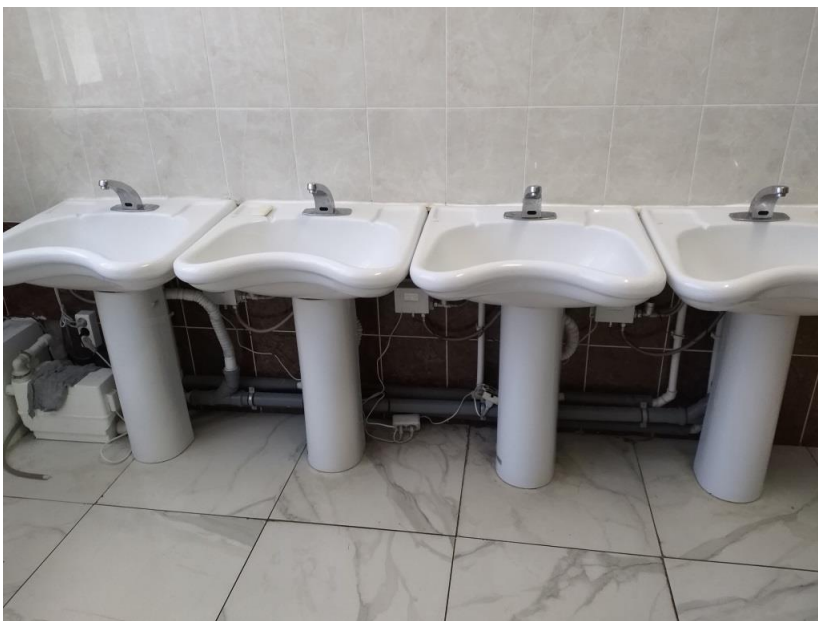
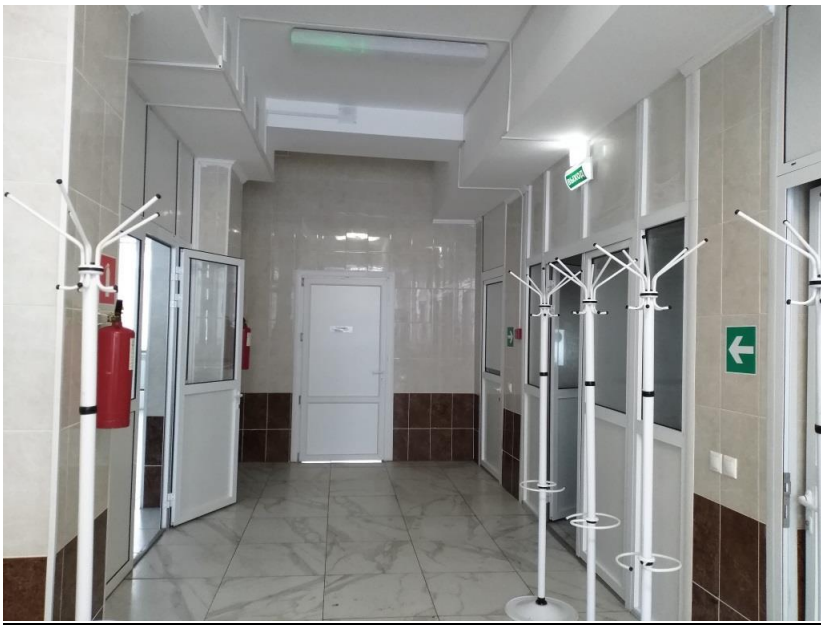
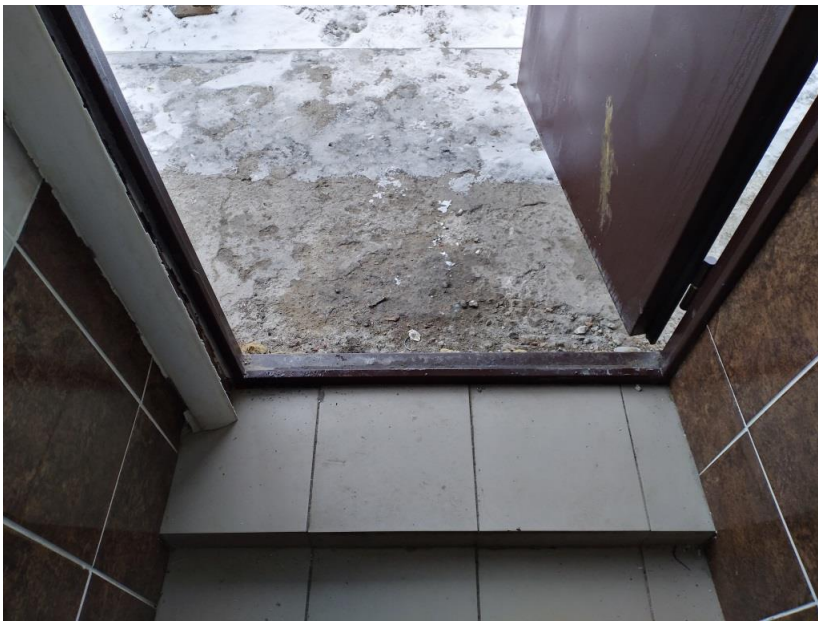
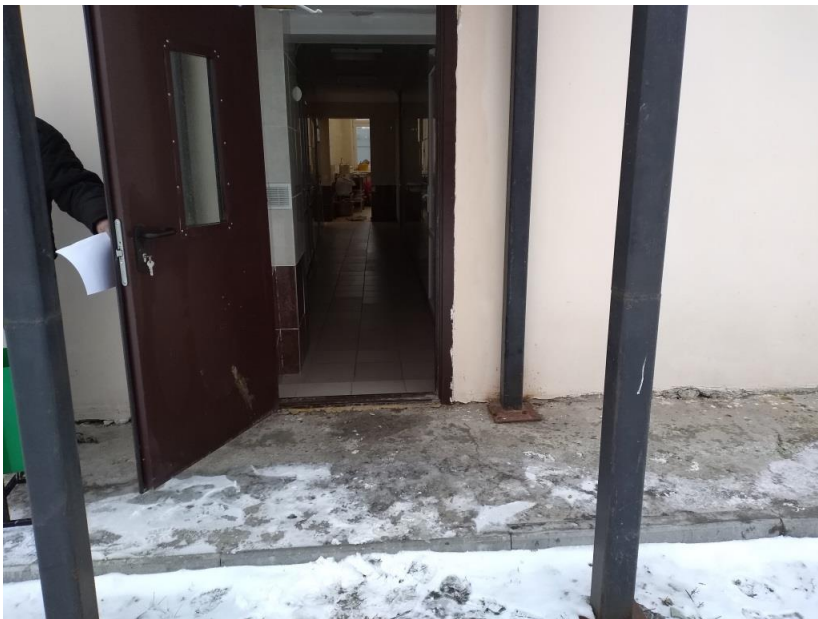
На путях движения внутри здания отсутствует тактильная направляющая, а также напольные тактильно-контрастные предупреждающие указатели (перед лестницами и дверными проемами). При входе в здание отсутствует тактильная или тактильно-звуковая мнемосхема. Возле раковин, расположенных в холле перед столовой, отсутствуют опорные поручни. Перед сушилкой для

рук, расположенной в холле перед столовой, находится постороннее оборудование (вешалка для одежды). Высота порогов эвакуационных выходов более 0,014 м (0,07 м).

**Комментарий к заключению:** необходимо обустроить на основных путях движения внутри здания тактильную направляющую, а также напольные тактильно-контрастные предупреждающие указатели (перед лестницами и дверными проемами). Установить на расстоянии 2-4 м от входа в здание по правой стороне тактильную или тактильно-звуковую мнемосхему. Обустроить рядом с раковинами, расположенными в холле перед столовой, опорные поручни. Перенести вешалку для одежды, расположенную перед сушилкой для рук, в другое место. Приобрести и применять пороговый пандус для организации помощи инвалидам, передвигающимся на кресле-коляске, при эвакуации.

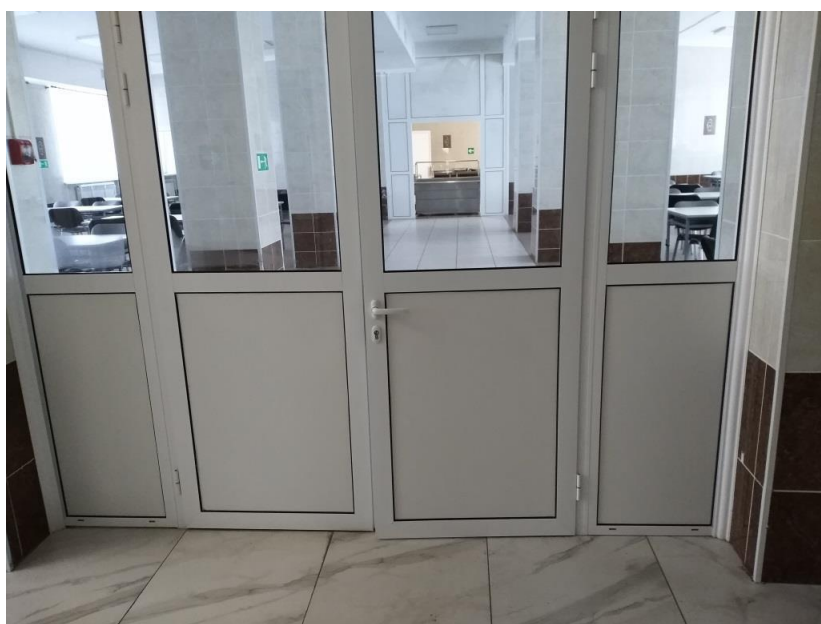
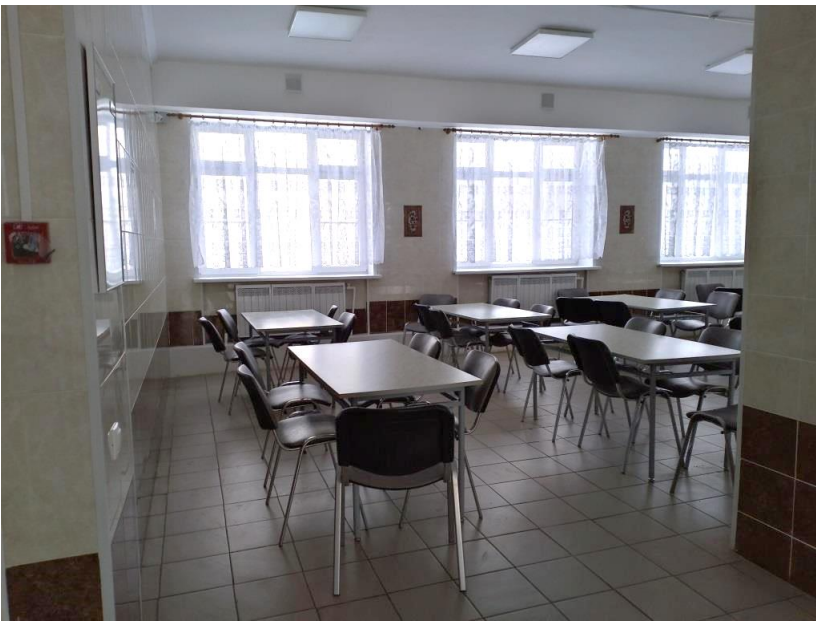
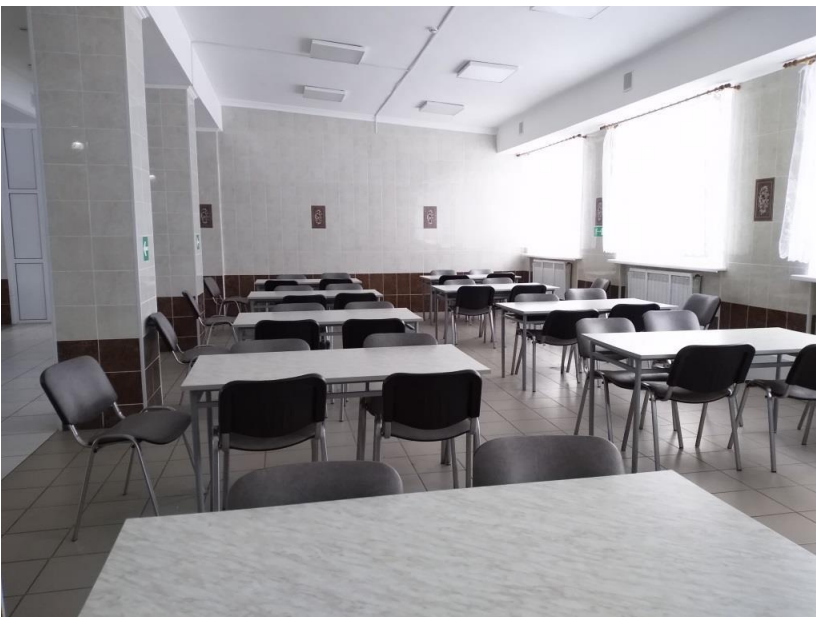
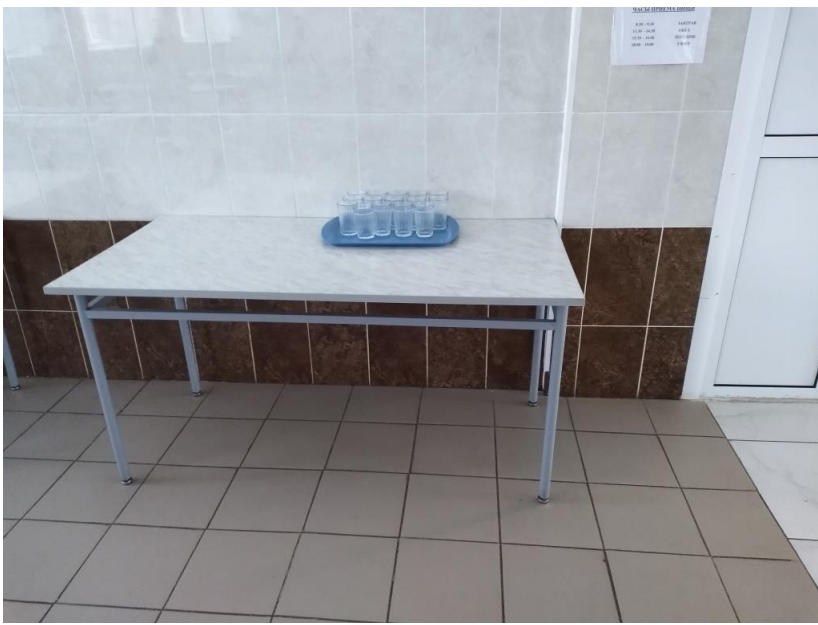
Ручка двери в столовую не контрастна относительно дверного полотна, на прозрачных полотнах дверей в столовую отсутствует контрастная маркировка, в столовой отсутствуют сидения с подлокотниками, крючки или держатели для трости, костылей и других принадлежностей.

**Комментарий к заключению:** необходимо обозначить ручку двери в столовую яркой контрастной маркировкой. Обустроить на прозрачных полотнах дверей в столовую яркую контрастную маркировку на высоте 1,2-1,6 м в форме круга с диаметром 0,1-0,2 м или прямоугольника с размерами не менее 0,1х0,2 м. Обустроить в столовой сидения с подлокотниками, несколько крючков или держателей для трости, костылей и других принадлежностей.

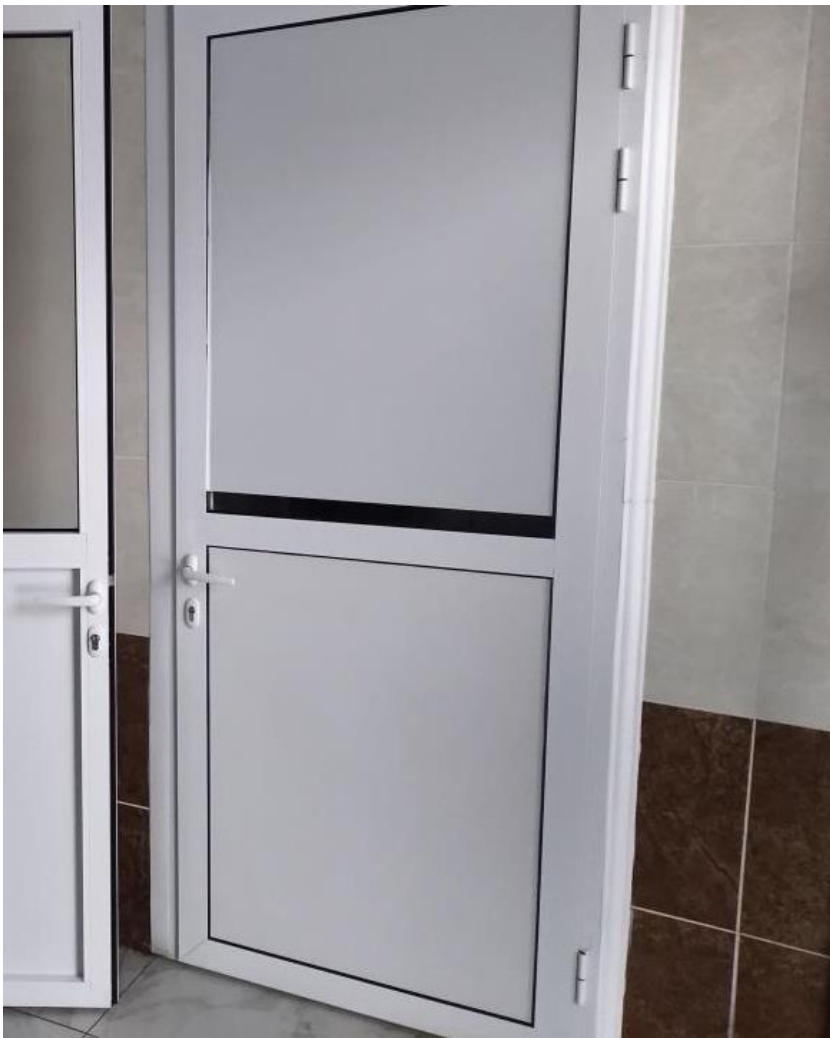
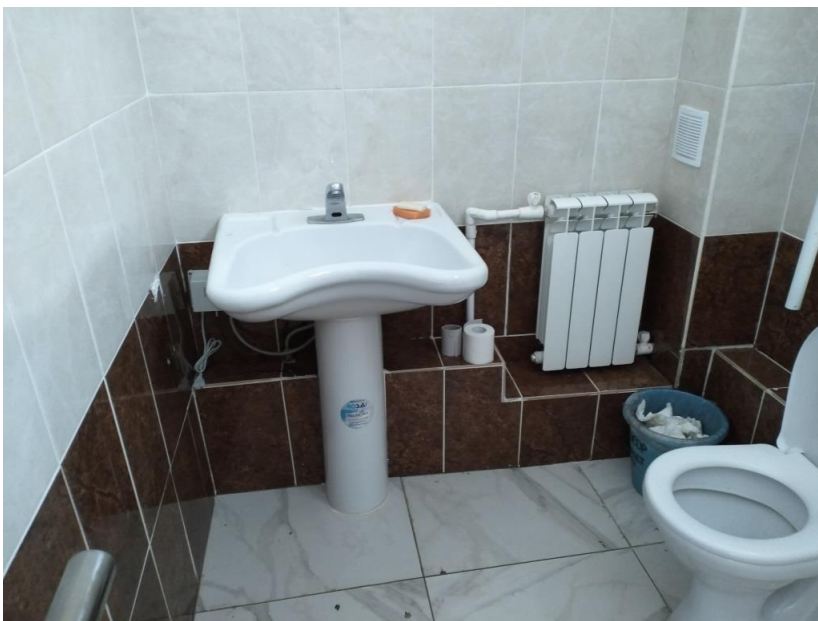
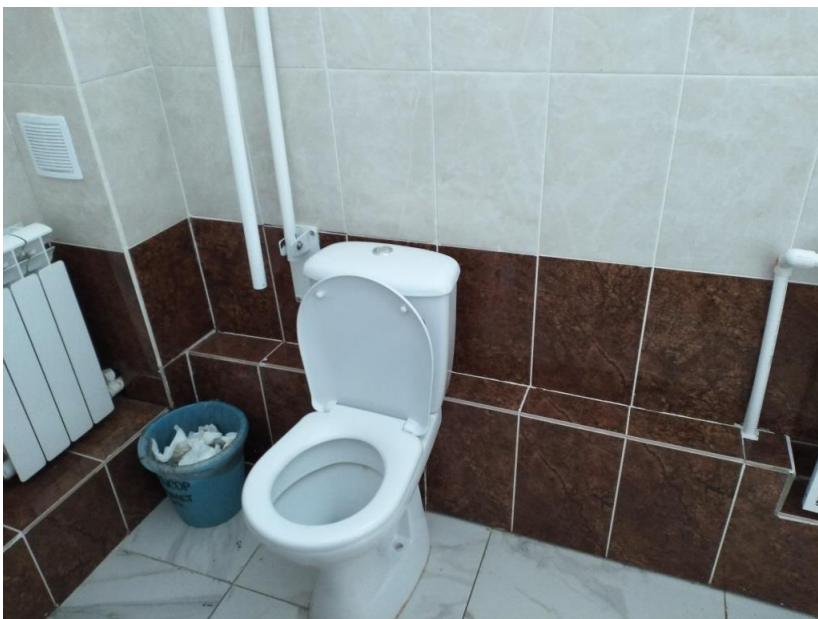
Ручка двери в туалетную комнату не контрастна относительно дверного полотна, туалетная комната не оборудована крючком для трости, костылей и других принадлежностей, в туалетной комнате отсутствуют опорные поручни рядом с унитазом и раковиной, в туалетной комнате отсутствует кнопка вызова помощи со шнурком.

**Комментарий к заключению:** необходимо обустроить на дверях туалетных комнатах и кабинах контрастные эргономичный дверные ручки (нажимного действия или П-образной формы). Оборудовать туалетную комнату крючком для трости, костылей и других принадлежностей. Обустроить рядом с унитазом и раковиной в туалетной комнате эргономичные опорные поручни. Обустроить в туалетной комнате кнопку вызова помощи со шнурком и обозначить ее специальной пиктограммой на контрастном фоне.

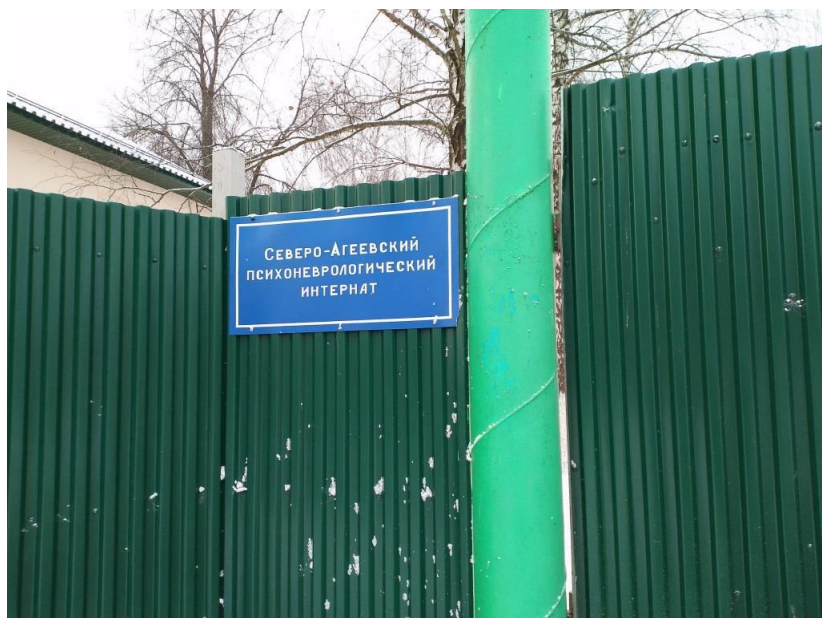
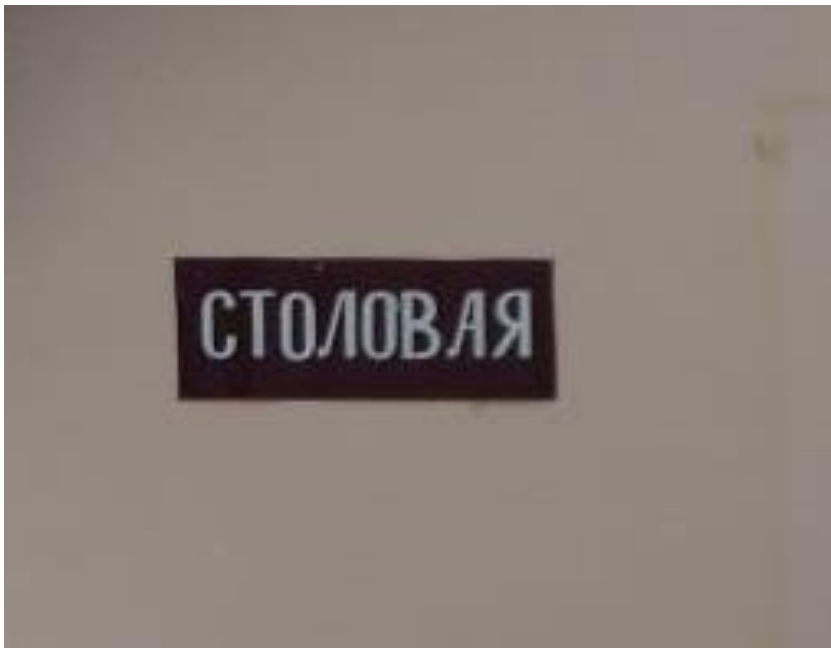
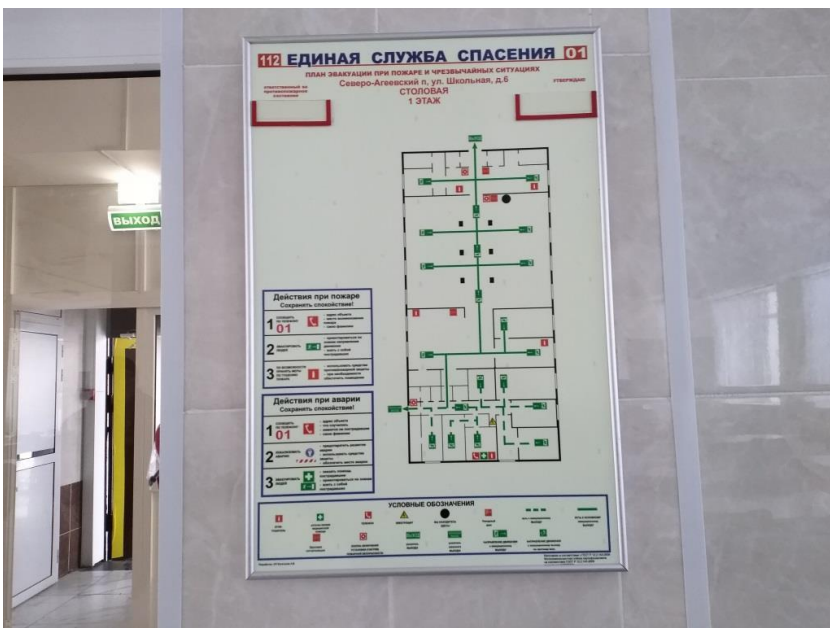
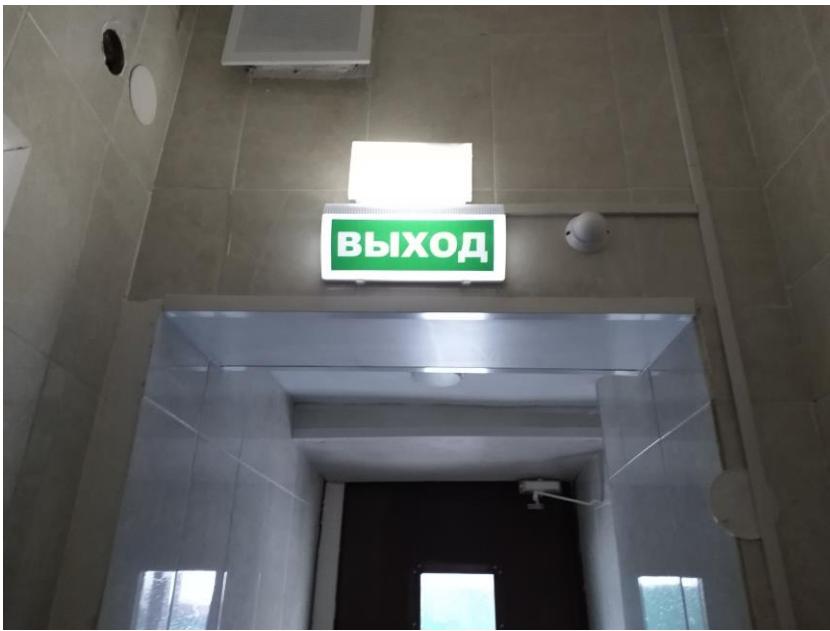
На территории отсутствует система навигации. Системы средств информации и сигнализации об опасности на объекте не предусматривают в комплексе визуальную информацию с указанием направления движения и названиями мест получения услуг. Информация на стендах напечатана мелким шрифтом. Информация на табличке, обустроенной рядом с входом на территорию, не дублируется шрифтом Брайля. Отсутствуют схемы расположения зон оказания услуг и санитарно-гигиенических помещений, доступные для инвалидов с нарушением зрения.

**Комментарий к заключению:** необходимо обустроить недалеко от входа на территорию с внутренней стороны стенд со схемой путей движения по территории к доступным для инвалидов входам в здания. Обустроить на путях движения внутри здания визуальные средства информации с указанием направления движения к местам получения услуг. Информационные плоскочечатные материалы (на стендах и др.) по возможности исполнять в крупном шрифте (от 16 кеглей, шрифт без засечек). Обустроить рядом с входом на территорию на высоте 1,2-1,6 м табличку с информацией об учреждении, дублированной шрифтом Брайля. Обустроить тактильную мнемосхему по правой стороне на расстоянии 2-4 м от входа в здание.
