ПАСПОРТ ДОСТУПНОСТИ № 09
объекта социальной инфраструктуры (ОСИ)
Здание школы ГУ ТО «Северо-Агеевский
психоневрологический интернат»

**ПАСПОРТ ДОСТУПНОСТИ
объекта социальной инфраструктуры (ОСИ)
№ 09**

**АКТ ОБСЛЕДОВАНИЯ
объекта социальной инфраструктуры
К ПАСПОРТУ ДОСТУПНОСТИ ОСИ
№ 09**

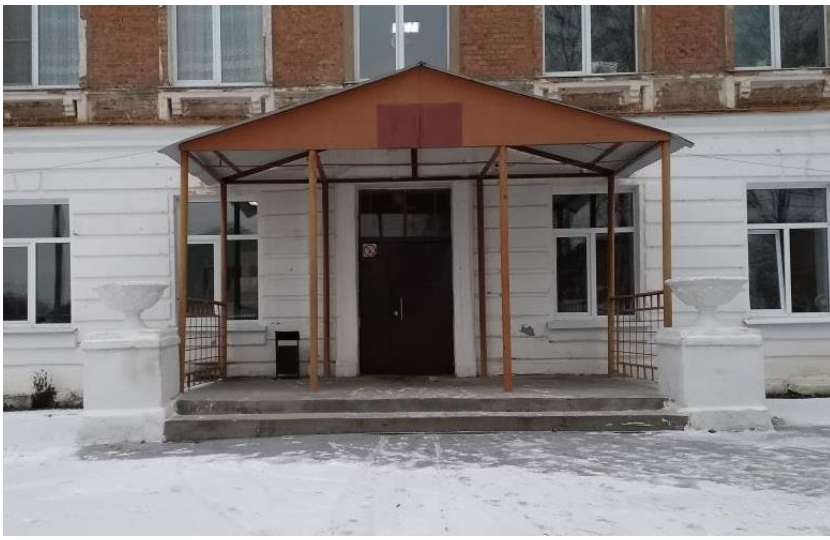
Фото 2.1

2.1	Лестница (наружная)	есть			Лестница, расположенная перед входной площадкой, имеет в марше две ступени, не оборудована поручнями.	К,О, С	Заменить лестницу, расположенную перед входной площадкой, пандусом с нескользящим покрытием, уклоном не круче 5%, имеющим поручни, расположенные с двух сторон на высоте 0,7 и 0,9 м. Обеспечить при этом ширину пандуса в пределах 0,9-1,0 м.	Капитальный ремонт
					Проступи лестницы не обозначены контрастно.	С		
					Рядом с началом подъема на лестницу отсутствует кнопка вызова помощи.	К,О, С,Г, У	Обустроить рядом с началом подъема на лестницу на высоте 0,8-0,9 м кнопку вызова помощи и обозначить ее специальной пиктограммой на контрастном фоне.	Текущий ремонт

2.3	Входная площадка (перед дверью)	есть	2.1-2.4	Край входной площадки не обозначен цветом и фактурой.	С	Обозначить край входной площадки яркой контрастной маркировкой с шириной полосы 0,08-0,1 м.	Текущий ремонт
				Колонны, расположенные на входной площадке, не обозначены тактильно.	С	Оградить колонны поручнями.	Капитальный ремонт
				Перед входной дверью отсутствуют наземные тактильно-контрастные предупреждающие указатели.	С	Обустроить перед входной дверью на расстоянии открытого дверного полотна наземные тактильно-контрастные предупреждающие указатели с контрастной нескользящей поверхностью глубиной 0,5-0,6 м.	Текущий ремонт

Комментарий к заключению: необходимо заменить лестницу, расположенную перед входной площадкой, пандусом с нескользящим покрытием, уклоном не круче 5%, имеющим поручни, расположенные с двух сторон на высоте 0,7 и 0,9 м. Обеспечить при этом ширину пандуса в пределах 0,9-1,0 м. Обустроить рядом с началом подъема на лестницу на высоте 0,8-0,9 м кнопку вызова помощи и обозначить ее специальной пиктограммой на контрастном фоне. Заменить лестницу, расположенную перед входной площадкой, пандусом с нескользящим покрытием, уклоном не круче 5%, имеющим поручни, расположенные с двух сторон на высоте 0,7 и 0,9 м. Обеспечить при этом ширину пандуса в пределах 0,9-1,0 м. Обозначить край входной площадки яркой контрастной маркировкой с шириной полосы 0,08-0,1 м. Оградить колонны поручнями. Обустроить перед входной дверью на расстоянии открытого дверного полотна наземные тактильно-контрастные предупреждающие указатели с контрастной нескользящей поверхностью глубиной 0,5-0,6 м. Настроить доводчик входной двери на время закрывания не менее 5 с из положения «Открыто на 90 градусов». Устранить порог входной двери или занизить до высоты не более 0,014 м. До проведения этих работ приобрести и применять перекатной или рулонный пандус. Обустроить рядом с входной дверью на стене со стороны дверной ручки на высоте 1,2-1,6 м знаки доступности (пиктограммы) входа для инвалидов. Обозначить габариты проема входной двери яркой контрастной относительно дверного полотна лентой или световыми маяками. Обустроить рядом с входом в здание табличку с информацией об учреждении, дублированную шрифтом Брайля. Рекомендуется установить рядом с входом в здание бегущую строку и звуковой маяк. Закрепить грязезащитное покрытие в тамбуре плотно к поверхности пола.

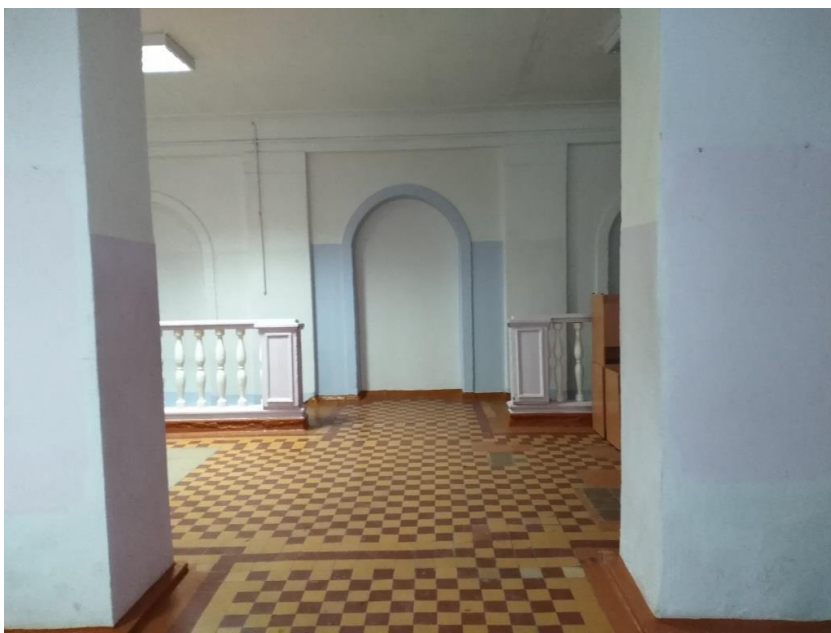
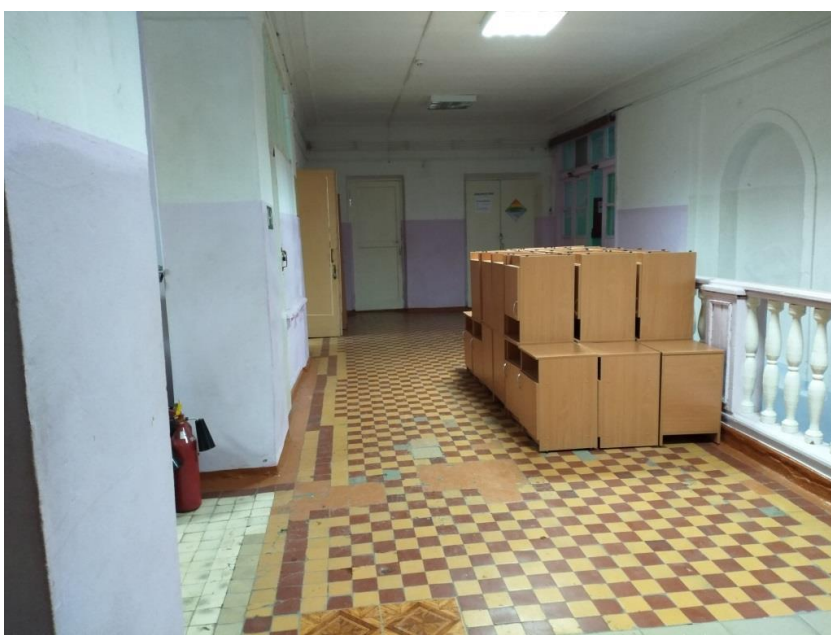
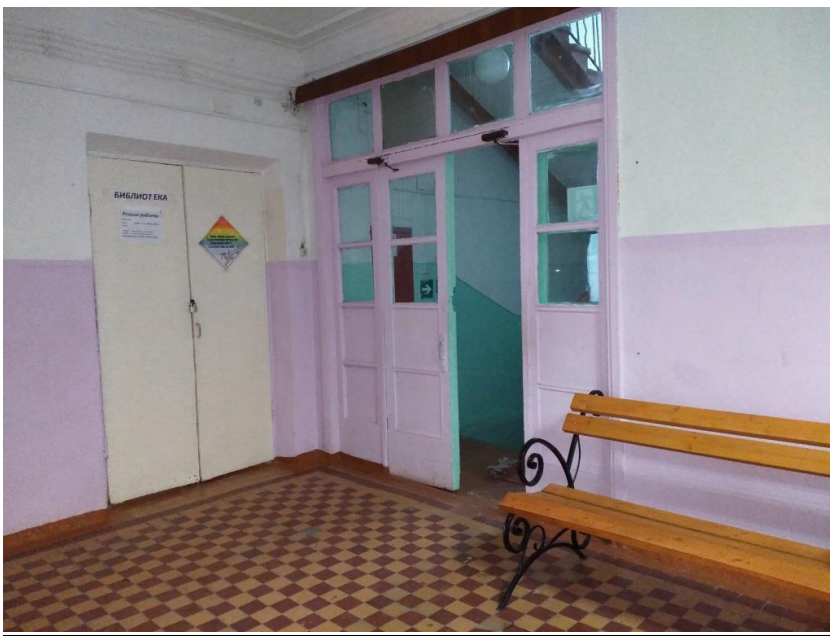
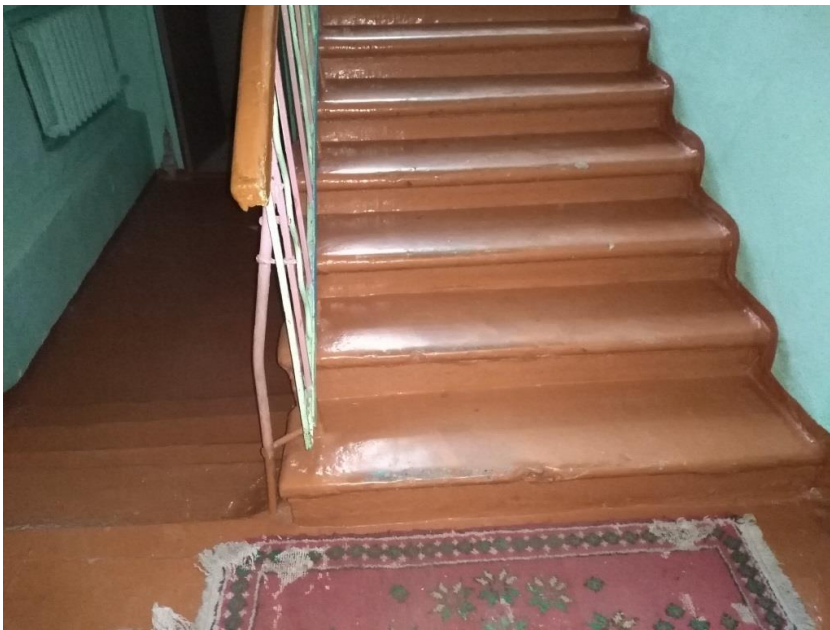
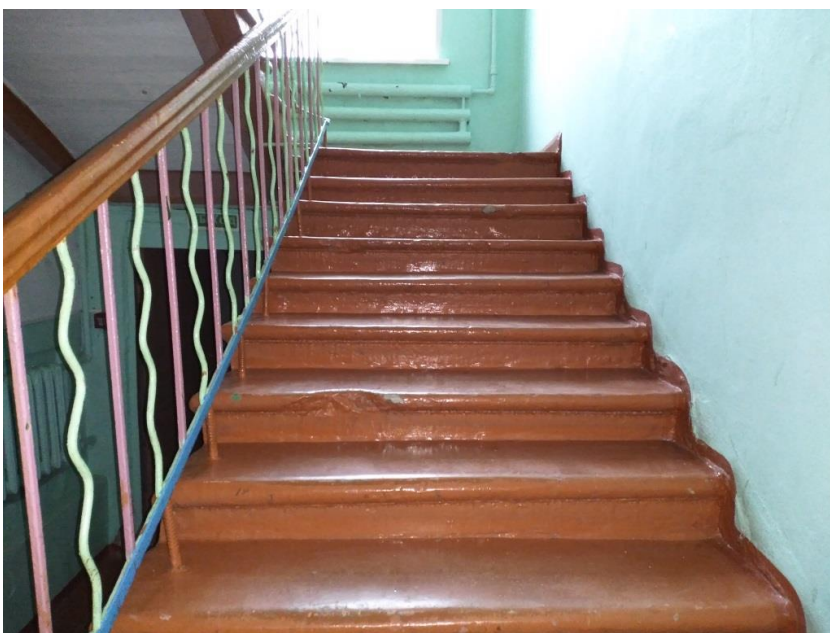
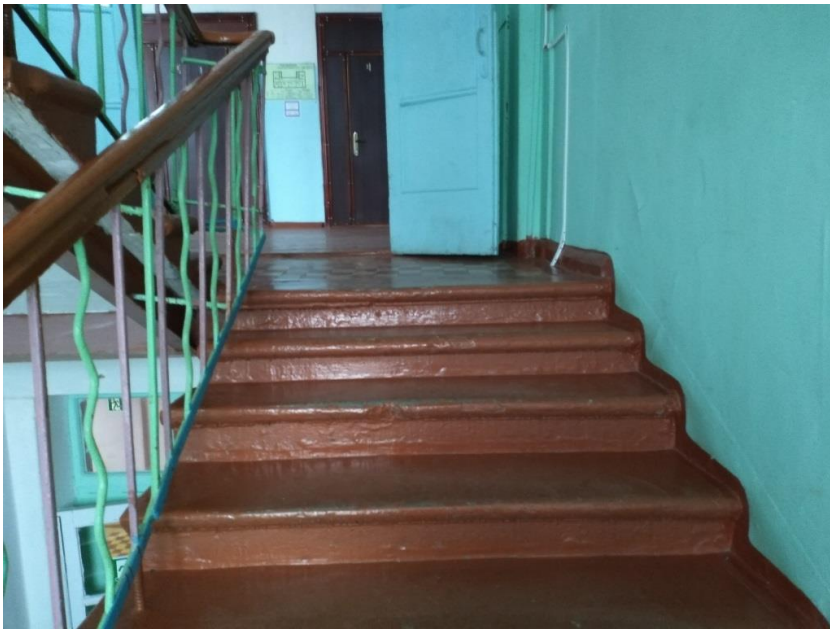
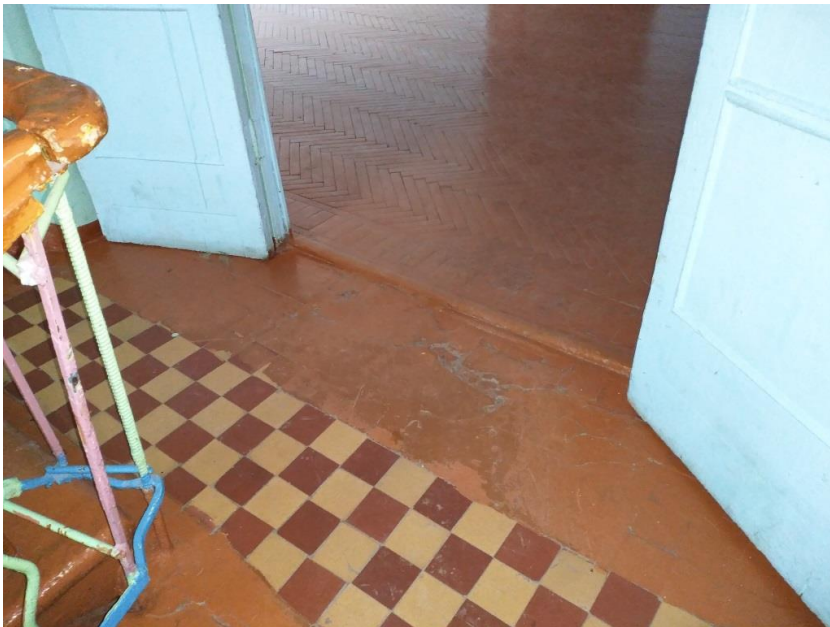
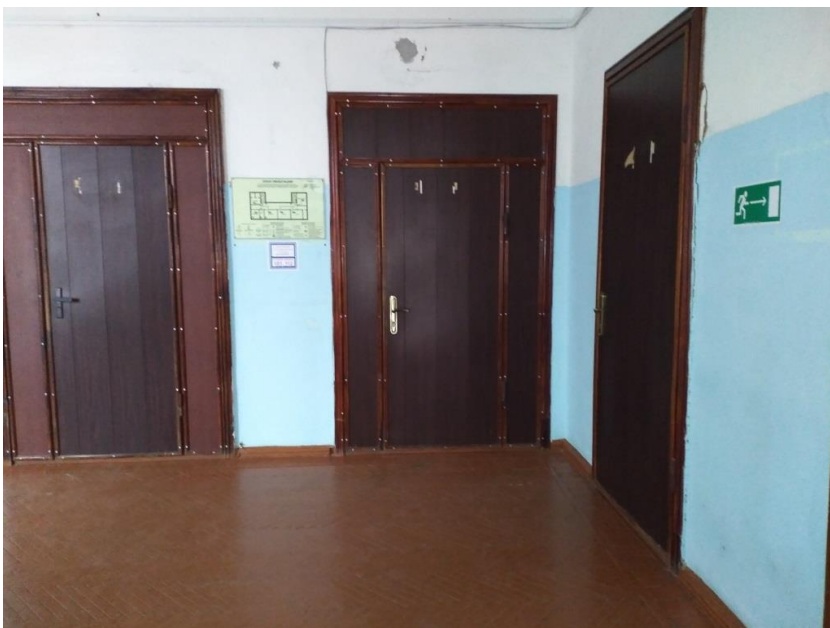
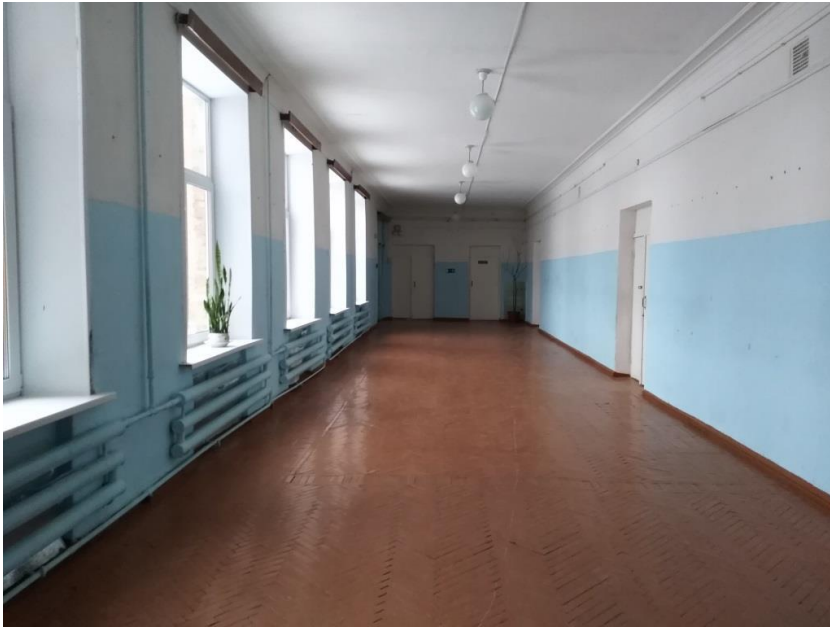
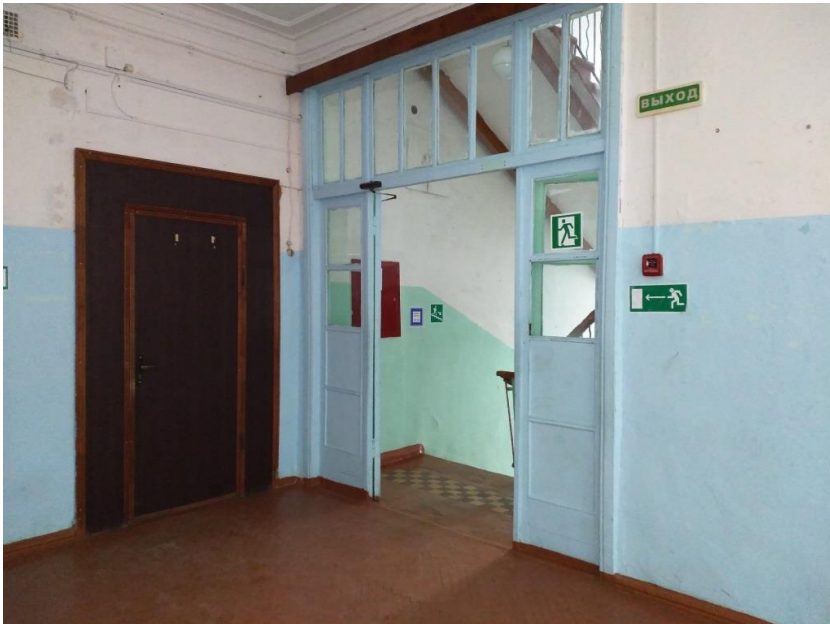
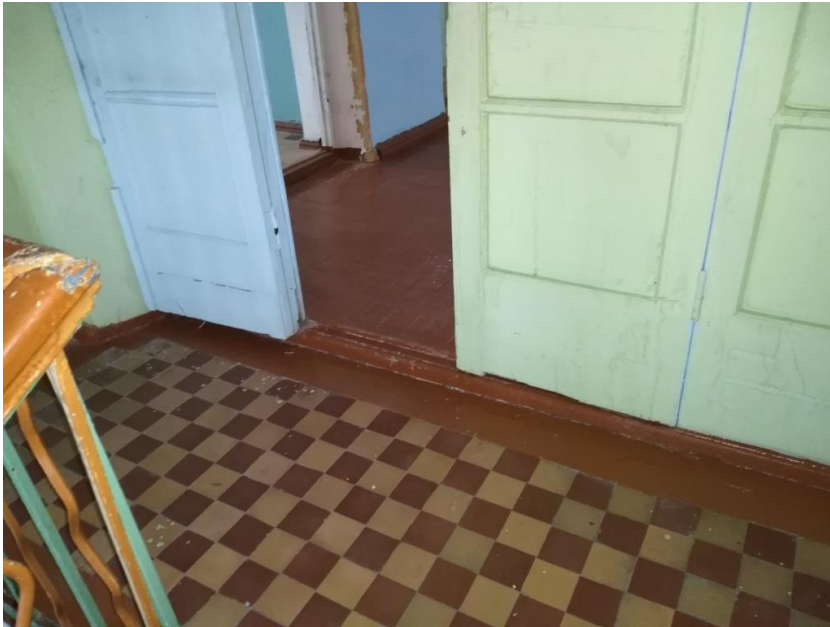
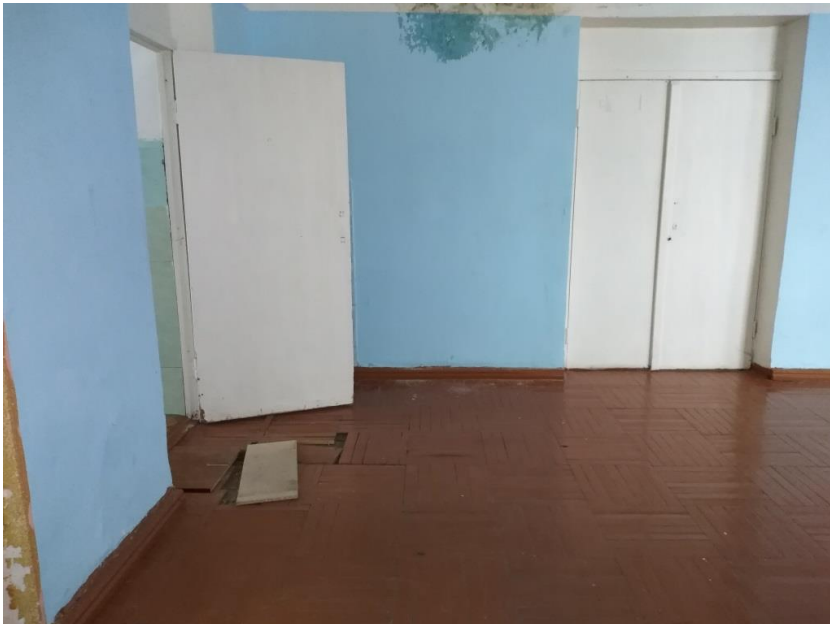
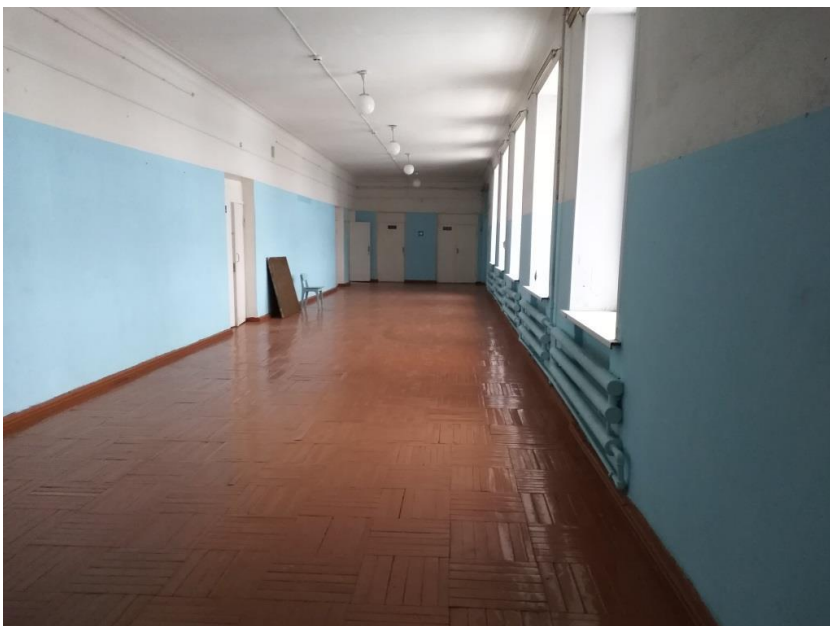
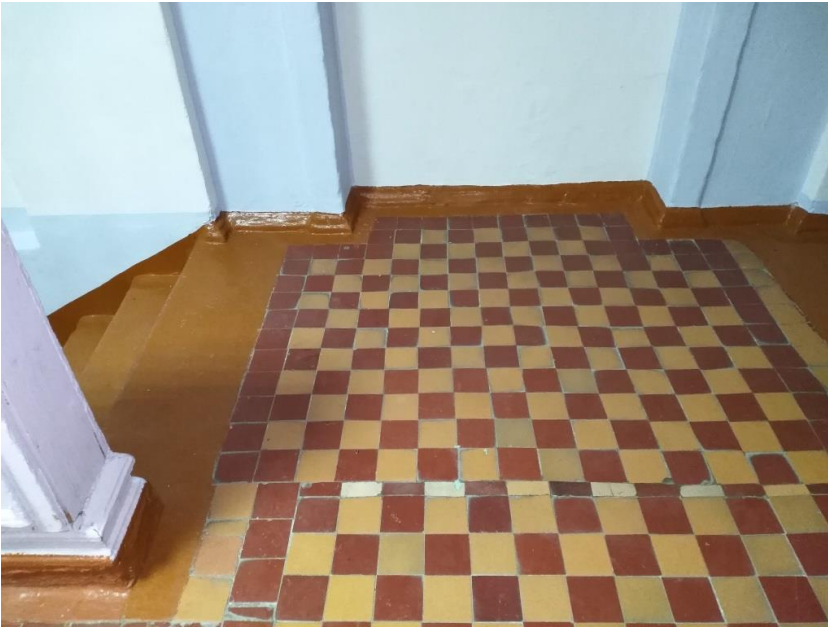
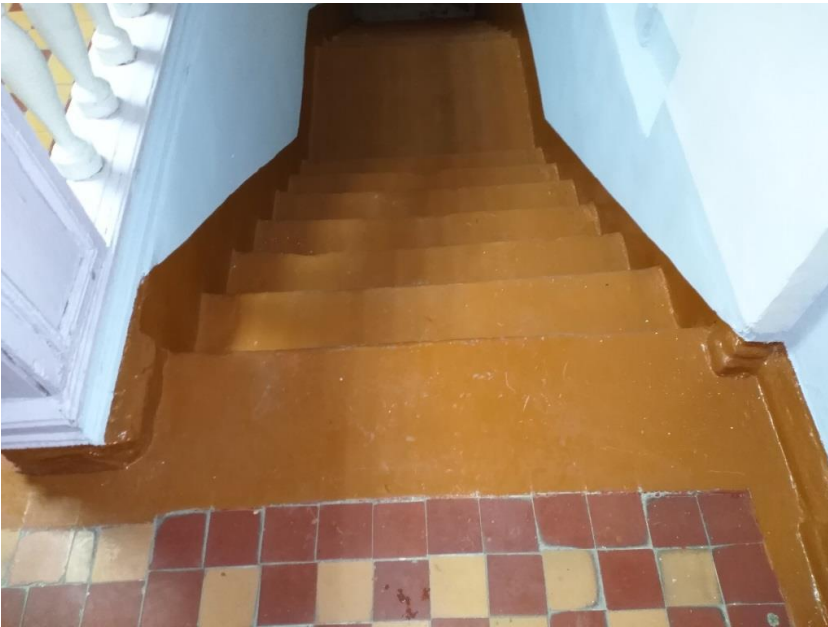
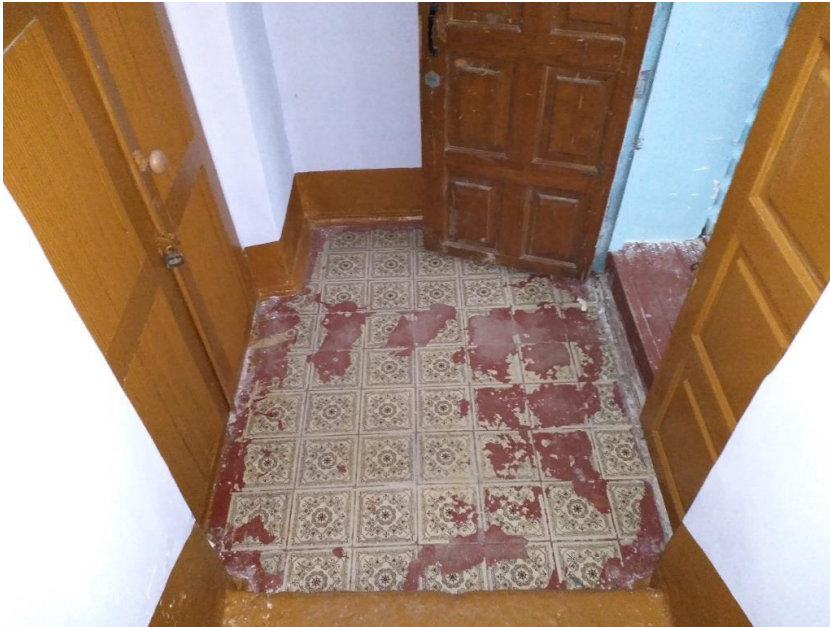
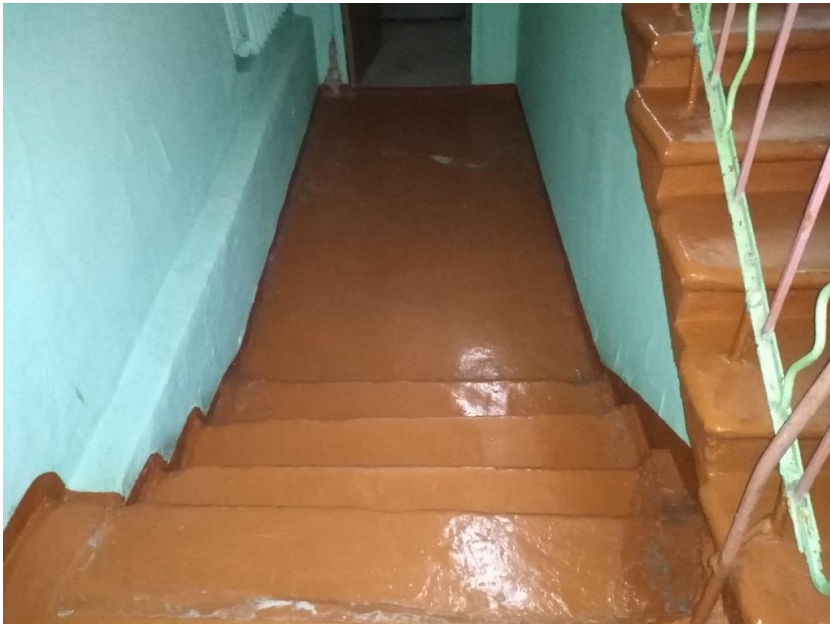
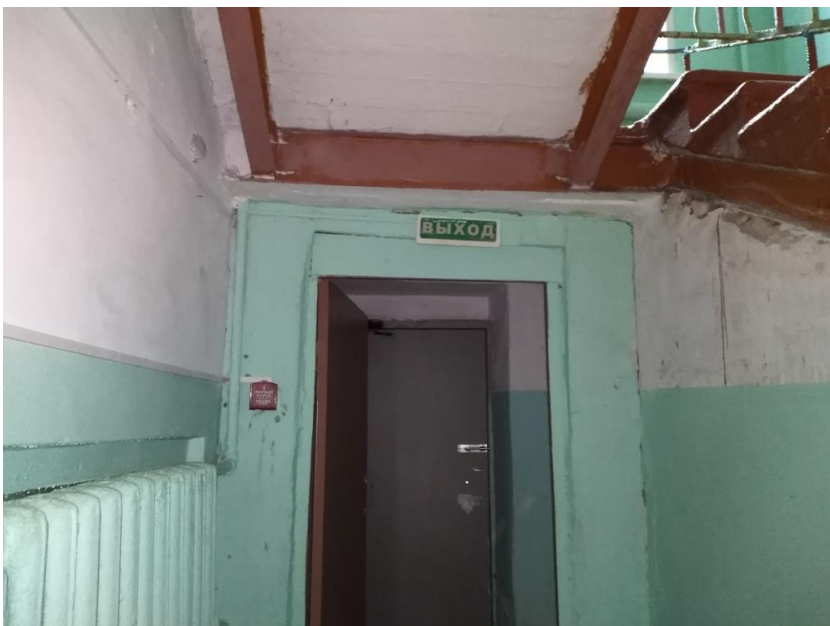
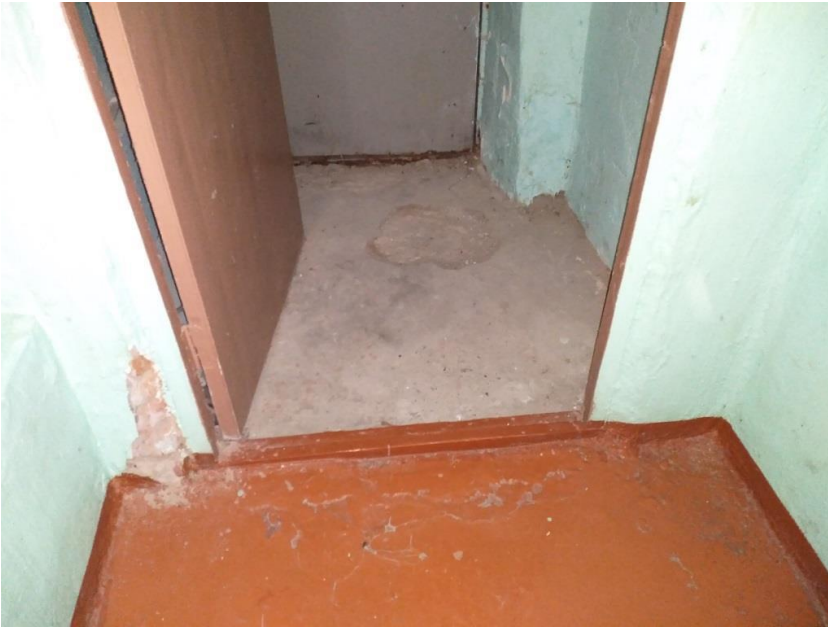
Комментарий к заключению: Пути движения внутри здания полностью доступны для Г,У, частично доступны для О, не доступны для К,С.

Для адаптации зоны необходимо обустроить на основных путях движения внутри здания тактильную направляющую, а также напольные тактильно-контрастные предупреждающие указатели (перед лестницами и дверными проемами). Обустроить на всех путях движения МГН внутри здания опорные поручни вдоль стен на высоте 0,9 м. Обустроить в холлах 2-го и 3-го этажей места для отдыха и ожидания инвалидов, оборудованные сидениями с подлокотниками. Установить на расстоянии 2-4 м от входа в здание по правой стороне тактильную или тактильно-звуковую мнемосхему. Обустроить за 0,3 м до краев ступеней перед подъемами и спусками на лестницы на путях движения инвалидов и МГН предупреждающие напольные тактильно-контрастные указатели глубиной 0,5-0,6 м. Обозначить краевые ступени лестниц на путях движения инвалидов и МГН яркой контрастной маркировкой с шириной полосы 0,08-0,1 м. Расстояние между контрастной полосой и краем проступи - 0,03-0,04 м. При наличии зон оказания услуг для инвалидов на 2-м и 3-м этажах обустроить лифт. Устранить пороги дверей, расположенных на выходах с лестничных площадок в холлы этажей или занизить до высоты не более 0,014 м. Обозначить краевые ступени лестниц на путях эвакуации яркой контрастной маркировкой с шириной контрастной полосы 0,08-0,1 м. Рекомендуется установить систему Самоспас или приобрести стулья для эвакуации инвалидов по лестнице. Устранить пороги на путях эвакуации или занизить до высоты не более 0,014 м. Обустроить на путях эвакуации указатели направления движения к эвакуационным выходам. Оборудовать освещение на эвакуационных выходах.
