ПАСПОРТ ДОСТУПНОСТИ № 03
объекта социальной инфраструктуры (ОСИ)
***Спальный корпус №1 ГУ ТО «Северо-Агеевский
психоневрологический интернат»***

Адрес объекта: ***Тульская область, Суворовский
район, п. Северо-Агеевский, ул. Школьная, д.1***

**АКТ ОБСЛЕДОВАНИЯ
объекта социальной инфраструктуры
К ПАСПОРТУ ДОСТУПНОСТИ ОСИ
№ 03**

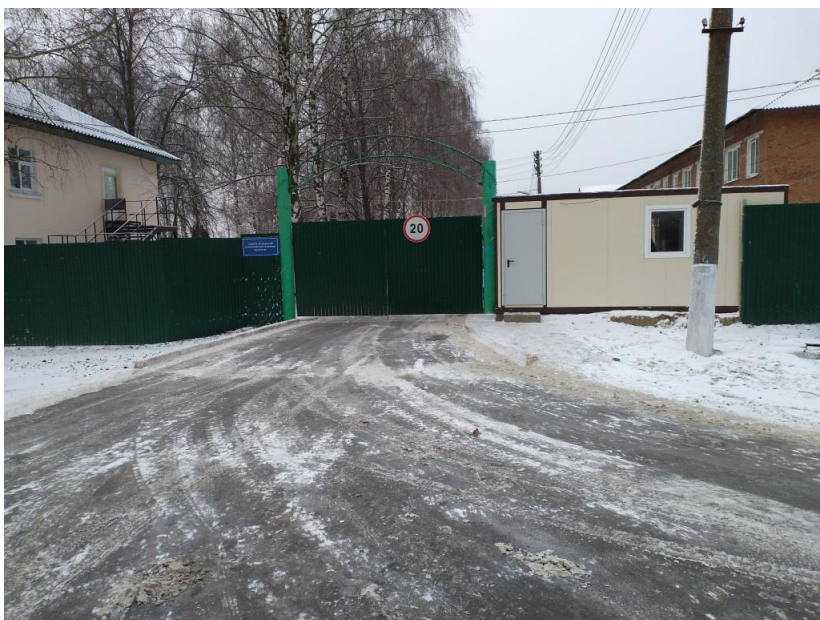
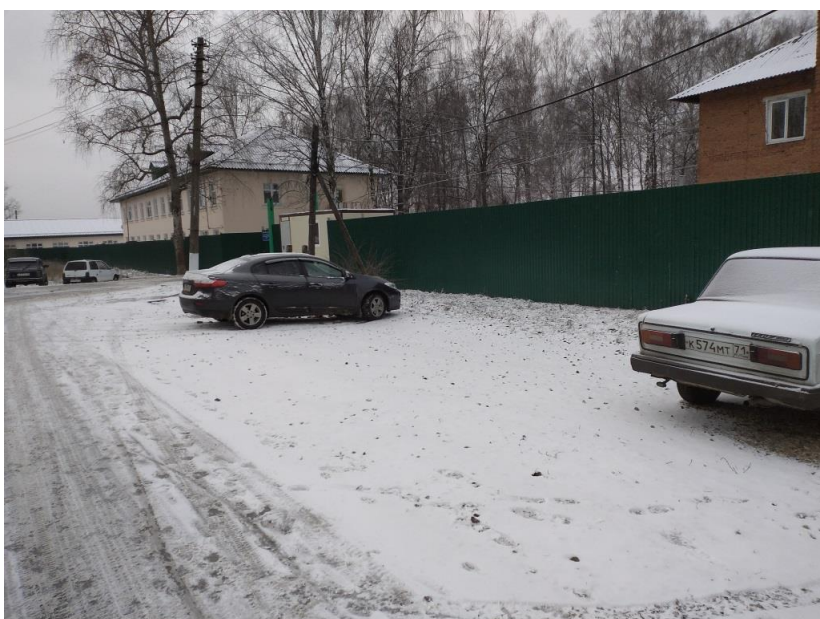
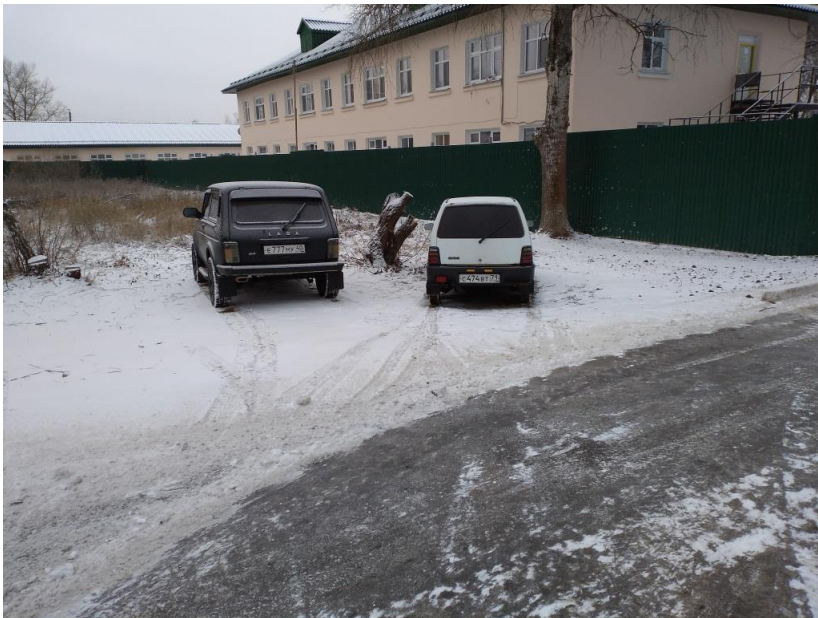
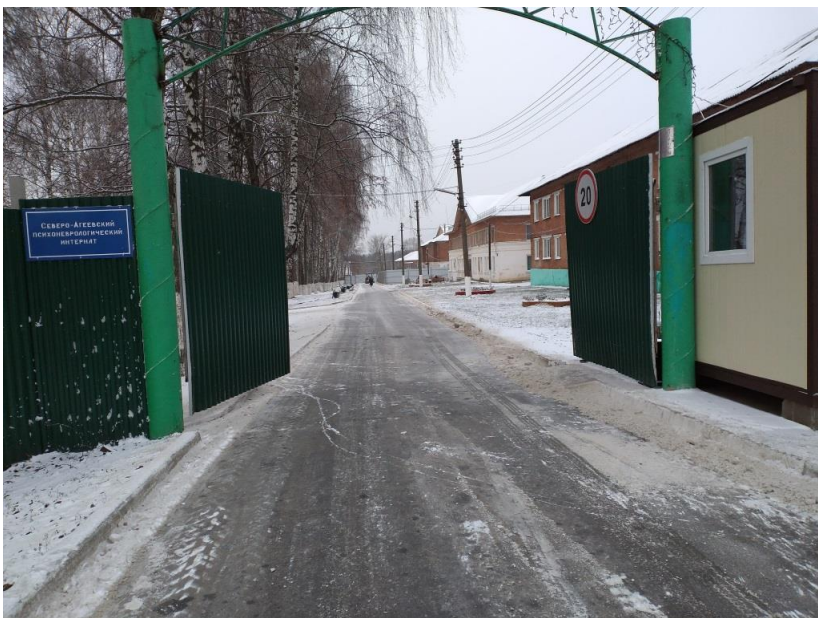
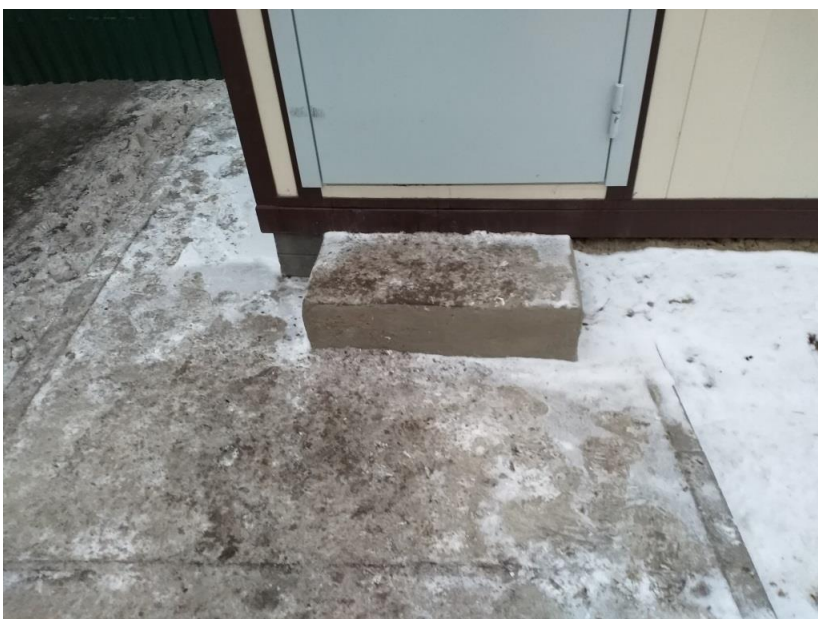
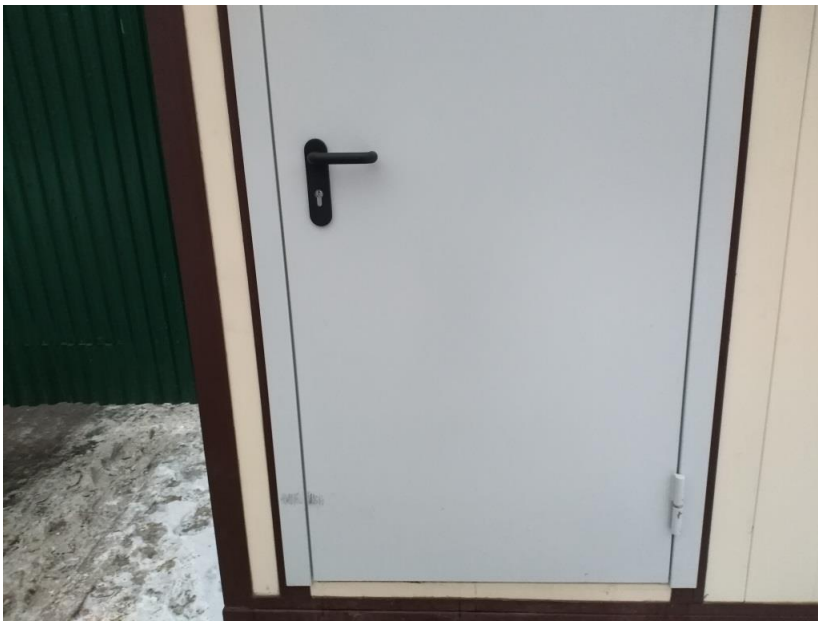
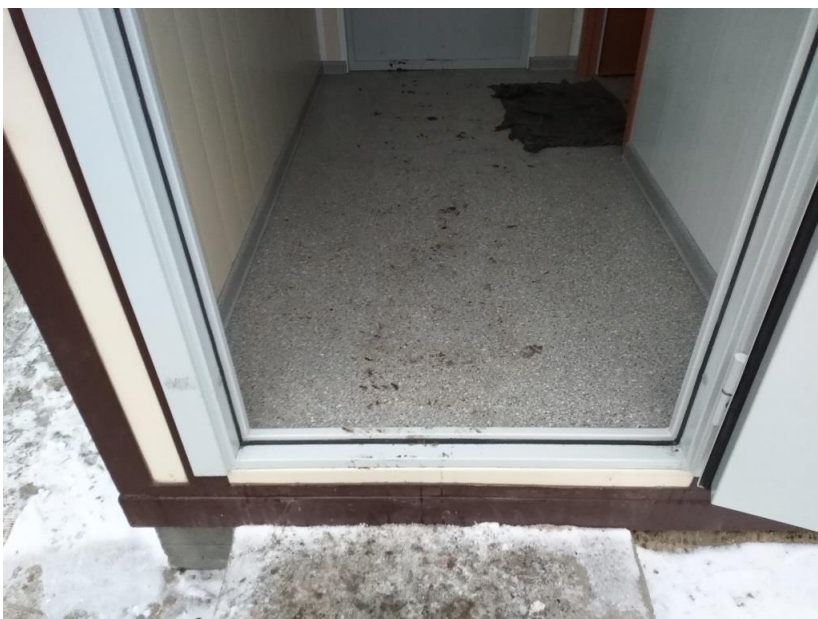
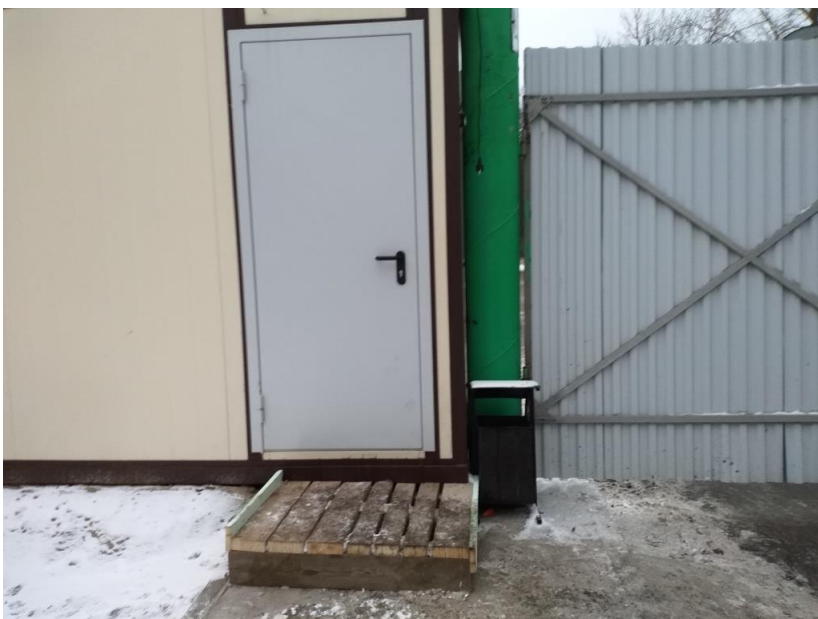
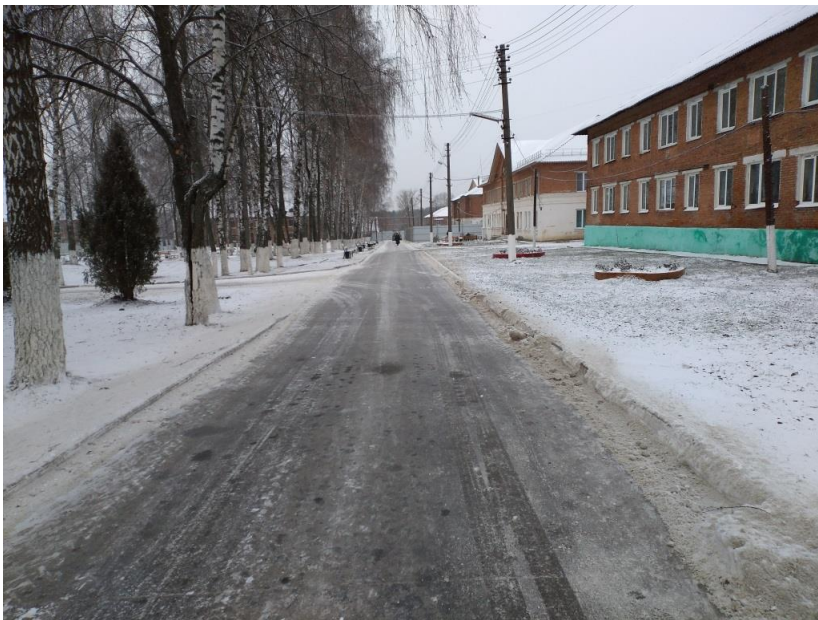
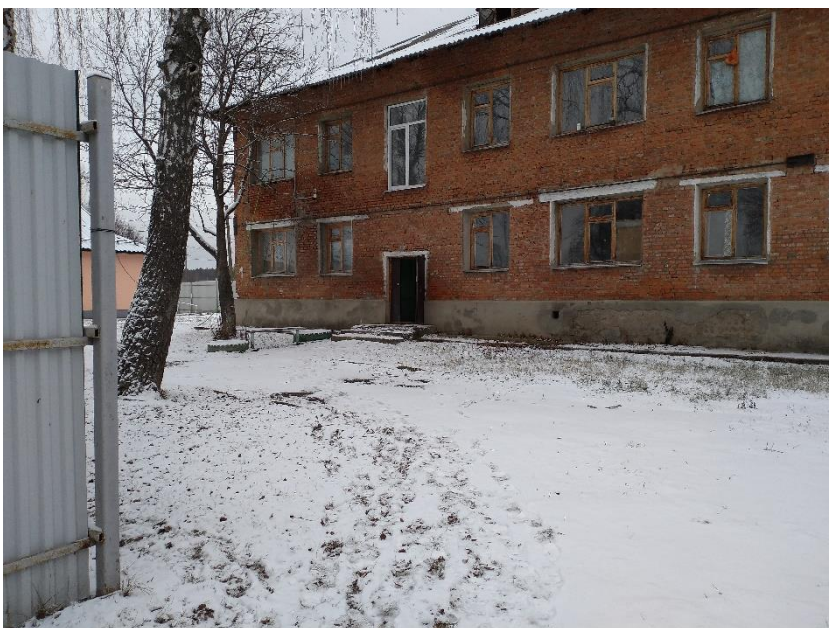
Рядом с входом на территорию отсутствует система вызова помощи. Ширина дверных проемов проходной в свету менее 0,9 м (0,75 м). Перед входом и выходом из проходной расположены не дублирующиеся пандусом и поручнями ступени. Отсутствует визуальное и тактильное обозначение путей движения по территории. Отсутствуют парковочные места для инвалидов.

Комментарий к заключению: необходимо обустроить твердое покрытие на пути движения от парковки к входу на территорию. Обустроить рядом с входом на территорию на высоте 0,85-1,1 м от поверхности пешеходного пути кнопку вызова помощи и обозначить ее специальной пиктограммой на контрастном фоне. Организовать проход для инвалидов через автомобильные ворота. Обустроить направляющие визуальные указатели (информирующие знаки) на основных путях движения по территории от входа на территорию к входам в здания на высоте 1,5-4,0 м. Организовать оказание ситуативной помощи инвалидам при передвижении по территории. Обустроить на территории специальные скамьи для инвалидов с нарушением опорно-двигательного аппарата. Обустроить рядом с входом в здание скамью с поручнями. Обратиться к администрации муниципального образования по вопросу обустройства на парковке, расположенной рядом с входом на территорию, парковочных мест для инвалидов и их обозначения дорожными знаками «Парковка» с табличками «Инвалид», а также специальной дорожной разметкой на асфальте в соответствии с ГОСТ Р 52289, ПДД, ГОСТ 12.4.026, СП 42.13330.2016.

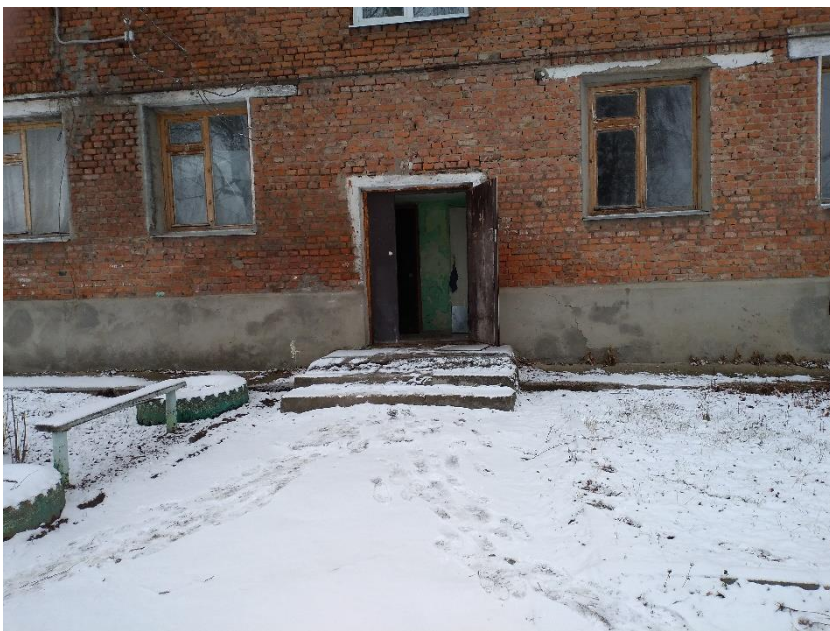
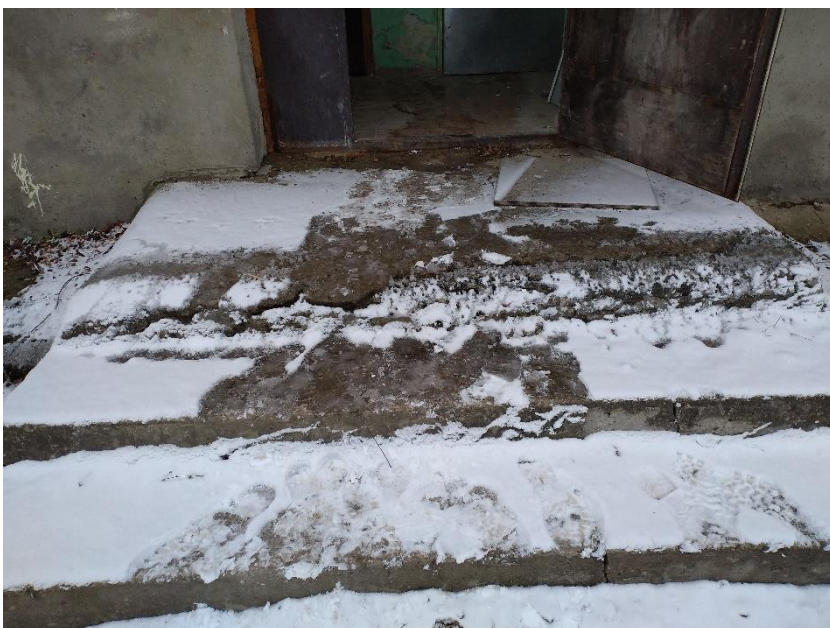
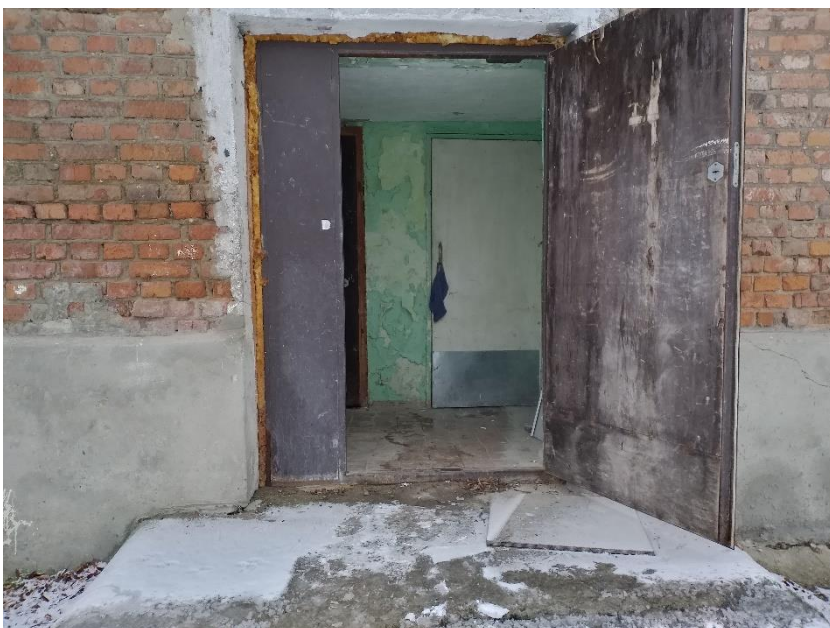
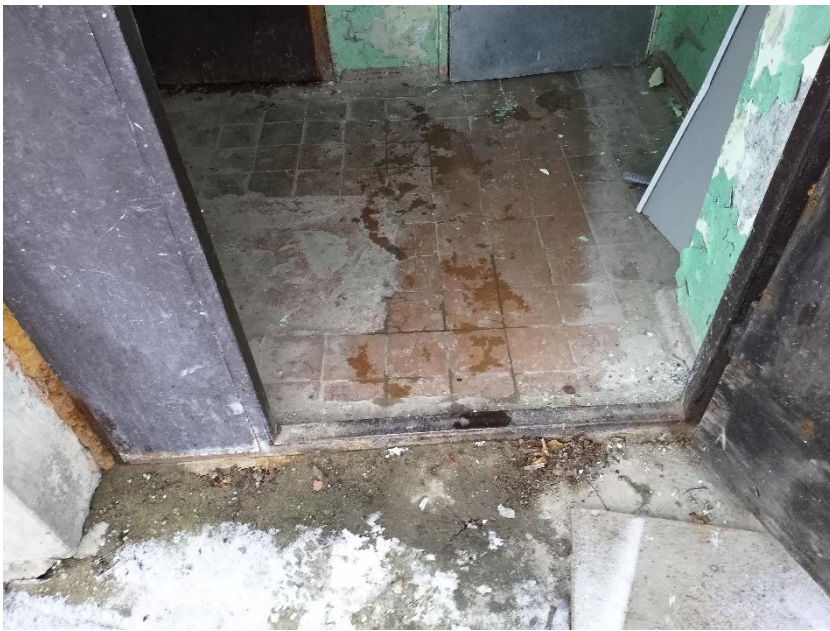
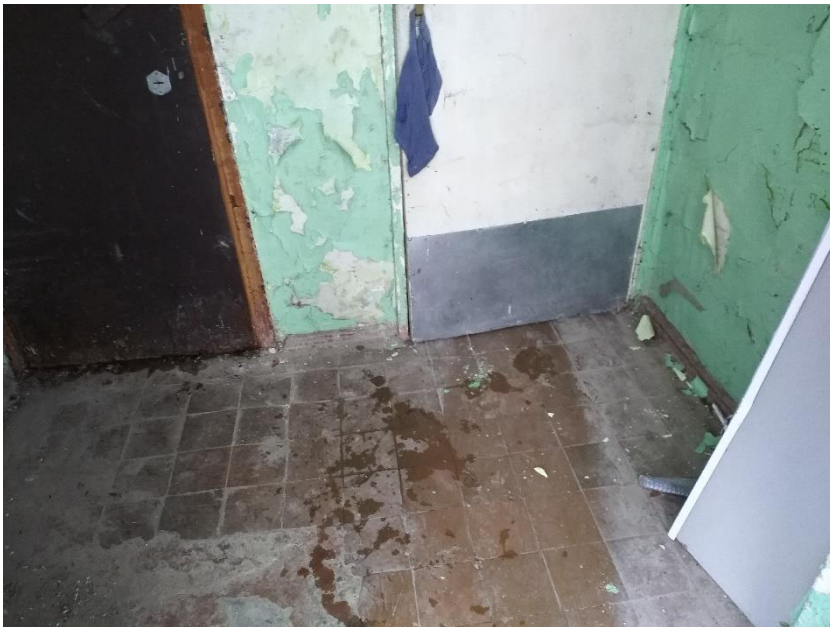
Ступени лестницы, расположенной перед входом в здание, неодинаковы по высоте, имеют нарушение покрытия. Краевые ступени лестницы, расположенной перед входом в здание, не обозначены контрастно. Лестница, расположенная перед входом в здание, не оборудована поручнями. Перед подъемом и спуском на лестницу, расположенную перед входом в здание, отсутствуют предупреждающие наземные тактильные указатели. Рядом с началом подъема на лестницу отсутствует кнопка вызова помощи. Лестница, расположенная перед входом в здание, не дублируется пандусом или подъемным устройством. Глубина входной площадки менее нормативных значений (1,26 м). Над входной площадкой отсутствует навес. Высота порога входной двери более 0,014 м (0,05 м). Перед входной дверью отсутствуют наземные тактильно-контрастные предупреждающие указатели. Рядом с входной дверью отсутствуют знаки доступности входа для инвалидов. Габариты проема входной двери не обозначены. Рядом с входом в здание отсутствует табличка с информацией об учреждении, дублированная шрифтом Брайля. Рядом с входом в здание отсутствует система световой и звуковой информации. Ширина проема двери в тамбуре менее 0,9 м (0,78 м). Ручка двери в тамбуре не позволяют инвалиду управлять ею одной рукой.

Ступени лестницы, расположенной перед входом в здание, неодинаковы по высоте, имеют нарушение покрытия. Краевые ступени лестницы, расположенной перед входом в здание, не обозначены контрастно. Лестница, расположенная перед входом в здание, не оборудована поручнями. Перед подъемом и спуском на лестницу, расположенную перед входом в здание, отсутствуют предупреждающие наземные тактильные указатели. Рядом с началом подъема на лестницу отсутствует кнопка вызова помощи. Лестница, расположенная перед входом в здание, не дублируется пандусом или подъемным устройством. Глубина входной площадки менее нормативных значений (1,26 м). Над входной площадкой отсутствует навес. Высота порога входной двери более 0,014 м (0,05 м). Перед входной дверью отсутствуют наземные тактильно-контрастные предупреждающие указатели. Рядом с входной дверью отсутствуют знаки доступности входа для инвалидов. Габариты проема входной двери не обозначены. Рядом с входом в здание отсутствует табличка с информацией об учреждении, дублированная шрифтом

Брайля. Рядом с входом в здание отсутствует система световой и звуковой информации. Ширина проема двери в тамбуре менее 0,9 м (0,78 м). Ручка двери в тамбуре не позволяют инвалиду управлять ею одной рукой.

Комментарий к заключению: необходимо произвести замену ступеней лестницы, расположенной перед входом в здание. После проведения работ по ремонту/замене ступеней лестницы обозначить краевые ступени наружной лестницы яркой контрастной маркировкой с шириной полосы 0,08-0,1 м. Расстояние между контрастной полосой и краем проступи - 0,03-0,04 м. После проведения работ по ремонту/замене ступеней лестницы обустроить у лестницы, расположенной перед входом в здание, поручни с обеих сторон на высоте 0,9 м, имеющие завершающие травмобезопасные окончания, выступающие за края марша на 0,3 м. После проведения работ по ремонту/замене ступеней лестницы обустроить перед подъемом на лестницу, расположенную перед входом в здание, за 0,3 м до краев ступеней предупреждающие наземные тактильные указатели с контрастной нескользящей поверхностью глубиной 0,5-0,6 м. Обустроить кнопку вызова помощи рядом с началом подъема на лестницу на высоте от 0,85 до 1,1 м и обозначить ее специальной пиктограммой на контрастном фоне. Во время проведения работ по ремонту/замене лестницы обустроить перед входной площадкой пандус с уклоном не круче 5%, поручнями с обеих сторон, расположенными на высоте 0,7 и 0,9 м и имеющими завершающие травмобезопасные окончания, выступающие за края пандуса на 0,3 м. Обеспечить при этом ширину пандуса в свету в пределах 0,9-1,0 м. Во время проведения работ по замене ступеней лестницы увеличить глубину входной площадки до не менее 2,2 м. Обустроить над входной площадкой навес. Устранить порог входной двери или занижить до высоты не более 0,014 м. После проведения работ по увеличению глубины входной площадки обустроить перед входной дверью на расстоянии открытого дверного полотна наземные тактильно-контрастные предупреждающие указатели глубиной 0,5-0,6 м. Обустроить рядом с входной дверью на стене со стороны дверной ручки на высоте 1,2-1,6 м знаки доступности (пиктограммы) входа для инвалидов. Обозначить габариты проема входной двери яркой контрастной относительно дверного полотна лентой или световыми маяками. Обустроить рядом с входом в здание табличку с информацией об учреждении, дублированную шрифтом Брайля. Рекомендуется установить рядом с входом в здание бегущую строку и звуковой маяк. Увеличить ширину проема двери в тамбуре в свету до не менее 0,9 м. Заменить ручку двери в тамбуре на контрастную эргономичную (нажимного действия или П-образной формы).

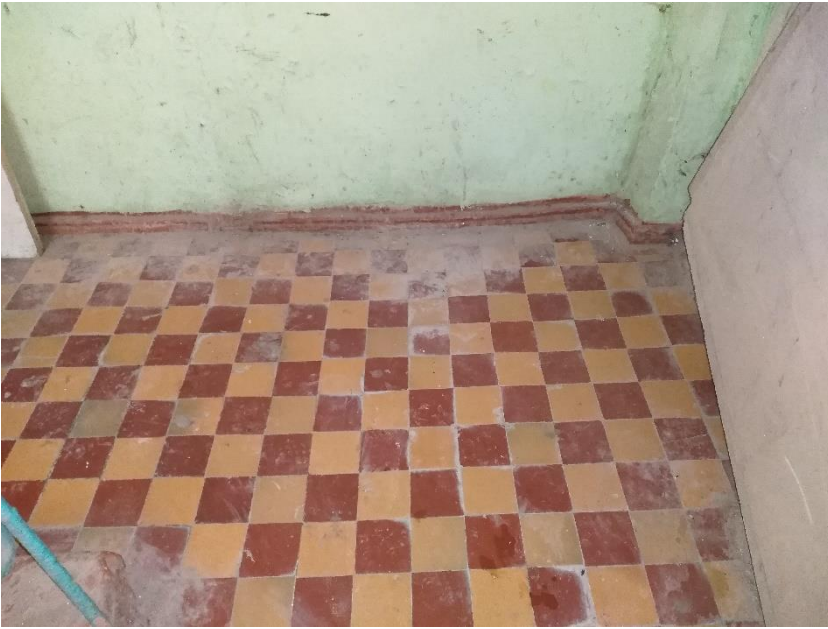
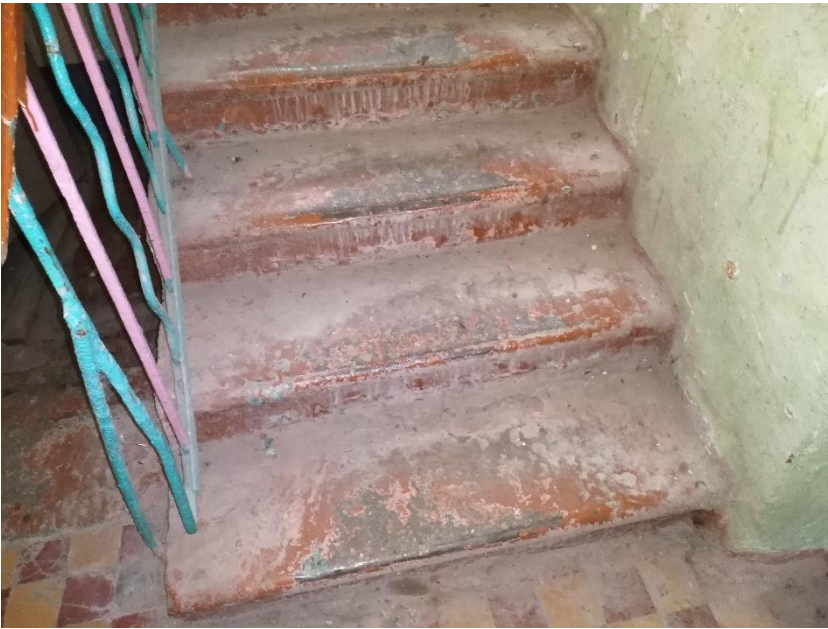
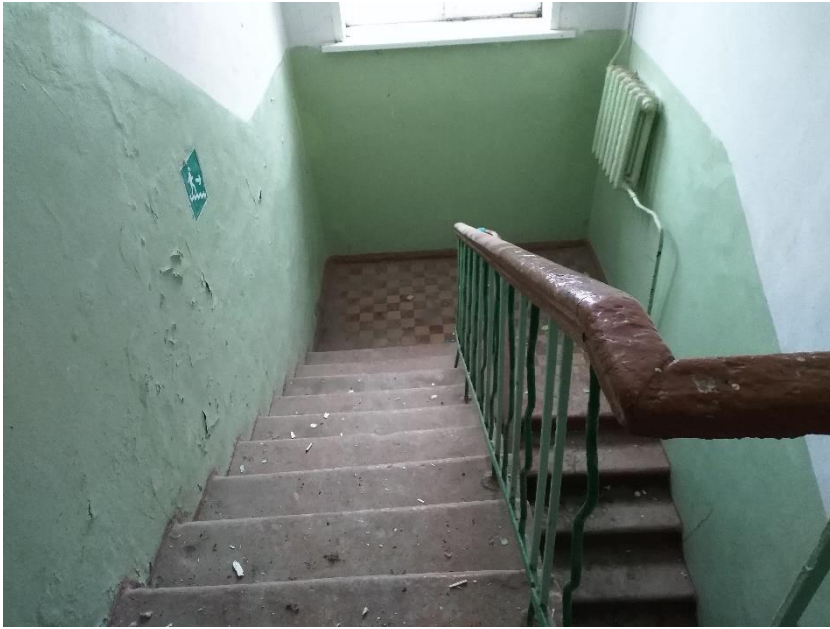
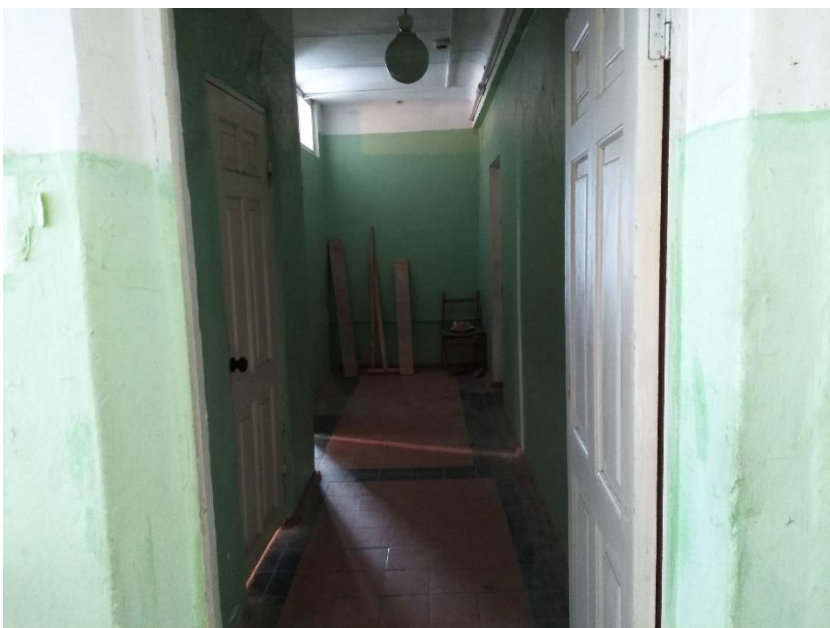
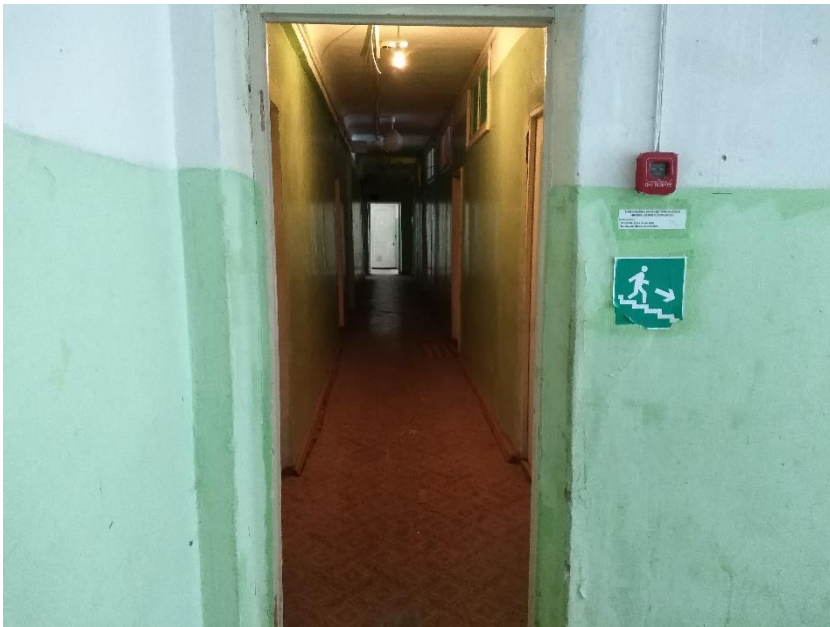
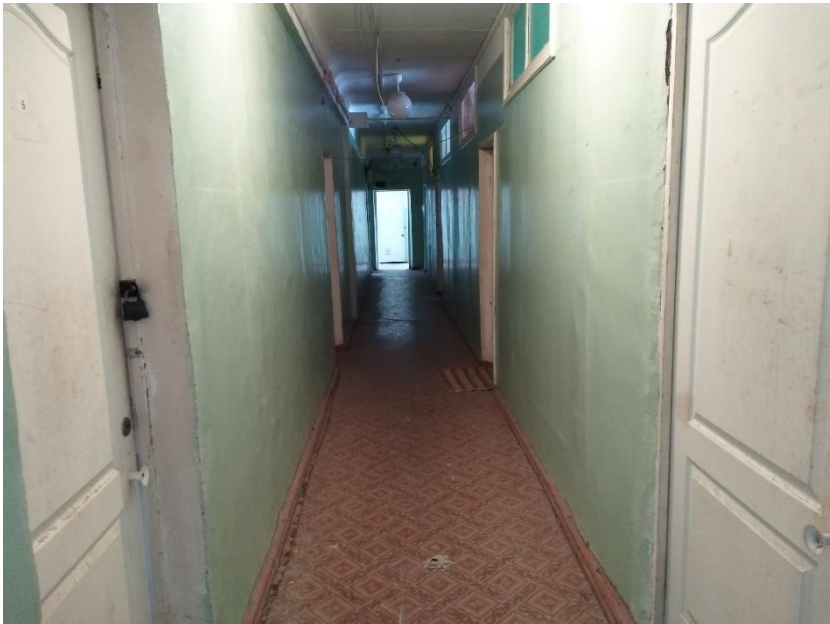
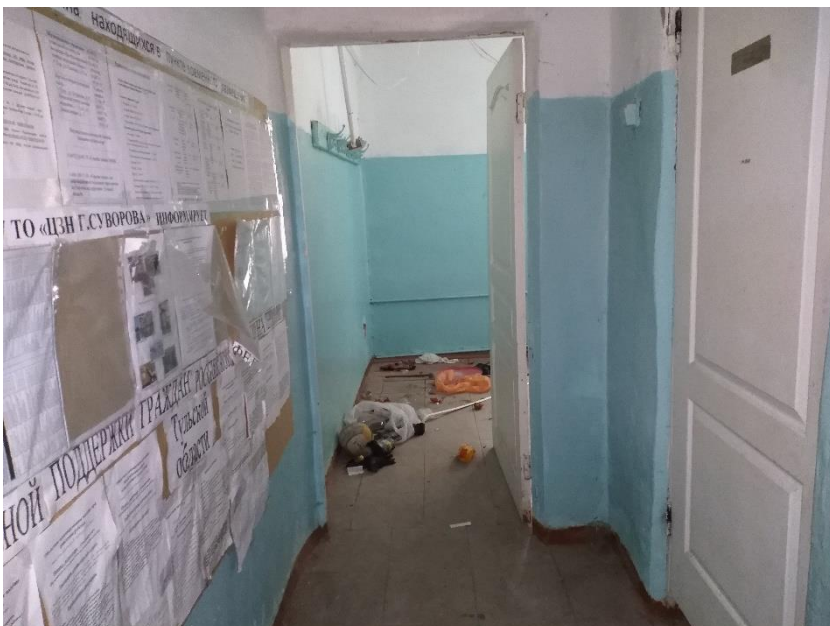
На путях движения внутри здания отсутствует тактильная направляющая, а также напольные тактильно-контрастные предупреждающие указатели (перед лестницами и дверными проемами). На путях движения внутри здания отсутствуют опорные поручни вдоль стен. При входе в здание отсутствует тактильная или тактильно-звуковая мнемосхема. Перед подъемами и спусками на лестницы отсутствуют предупреждающие напольные тактильно-контрастные указатели. Краевые ступени лестничных маршей не обозначены контрастно. Поручни межэтажных лестниц расположены на высоте более 0,9 м (0,95-0,96 м). У лестницы, ведущей от входа в здание к площадке 1-го этажа, отсутствуют поручни. Лестницы не дублируются подъемными устройствами. Ширина проемов дверей, расположенных на путях движения внутри здания, в свету менее 0,9 м (0,78 м). Краевые ступени лестниц на путях эвакуации не обозначены, у лестниц отсутствуют поручни, лестницы не дублируются спусковыми устройствами. Ширина проемов створок дверей на эвакуационных выходах в свету менее 0,9 м (0,77 м). Высота порогов эвакуационных выходов более 0,014 м (0,05 м). Отсутствуют указатели направления движения для инвалидов на путях эвакуации. На эвакуационных выходах отсутствует освещение.

Комментарий к заключению: Пути движения внутри здания полностью доступны для Г,У, частично доступны для О, не доступны для К,С.

Для адаптации зоны необходимо обустроить на основных путях движения внутри здания тактильную направляющую либо пристенные поручни, расположенные на высоте 0,9 м, а также напольные тактильно-контрастные предупреждающие указатели (перед лестницами и дверными проемами). Обустроить на всех путях движения МГН внутри здания опорные поручни вдоль стен на высоте 0,9 м. Установить на расстоянии 2-4 м от входа в здание по правой стороне тактильную или тактильно-звуковую мнемосхему. Обустроить за 0,3 м до краев ступеней перед подъемами и спусками на лестницы на путях движения инвалидов и МГН предупреждающие напольные тактильно-контрастные указатели с контрастной нескользящей поверхностью глубиной 0,5-0,6 м. Обозначить краевые ступени лестниц на путях движения инвалидов и МГН яркой контрастной маркировкой с шириной полосы 0,08-0,1 м. Расстояние между контрастной полосой и краем проступи - 0,03-0,04 м. По согласованию с общественной организацией инвалидов допускается оставить в варианте исполнения. Обустроить у лестницы, ведущей от входа в здание к площадке 1-го этажа, поручни на высоте 0,9 м. Обустроить у межэтажных лестниц поручни со стороны стены здания на высоте 0,9 м. При наличии зон оказания услуг и жилых помещений для инвалидов, передвигающихся на кресле-коляске, на 2-м этаже установить лифт. В случае наличия технической возможности увеличить проемы дверей на путях движения инвалидов, передвигающихся на кресле-коляске, внутри здания в свету до не менее 0,9 м. При отсутствии такой возможности обеспечить оказание инвалидам, передвигающимся на кресле-коляске, ситуативной помощи в преодолении дверных проемов, в т.ч. с использованием зауженных кресел-колясок. Обозначить краевые ступени лестниц на путях эвакуации яркой контрастной маркировкой с шириной контрастной полосы 0,08-0,1 м. Рекомендуется установить систему Самоспас или приобрести стулья для эвакуации инвалидов по лестнице. Заменить полотна дверей на эвакуационных выходах на более широкие (с шириной створки в свету не менее 0,9 м). Устранить пороги на путях эвакуации или занизить до высоты не более 0,014 м. Обустроить на путях эвакуации указатели направления движения к эвакуационным выходам. Оборудовать освещение на эвакуационных выходах.

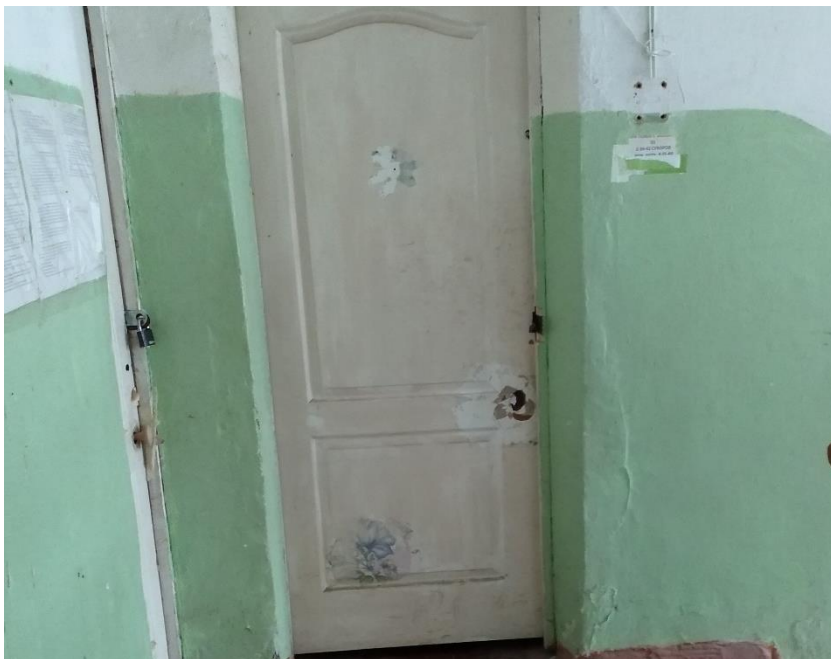
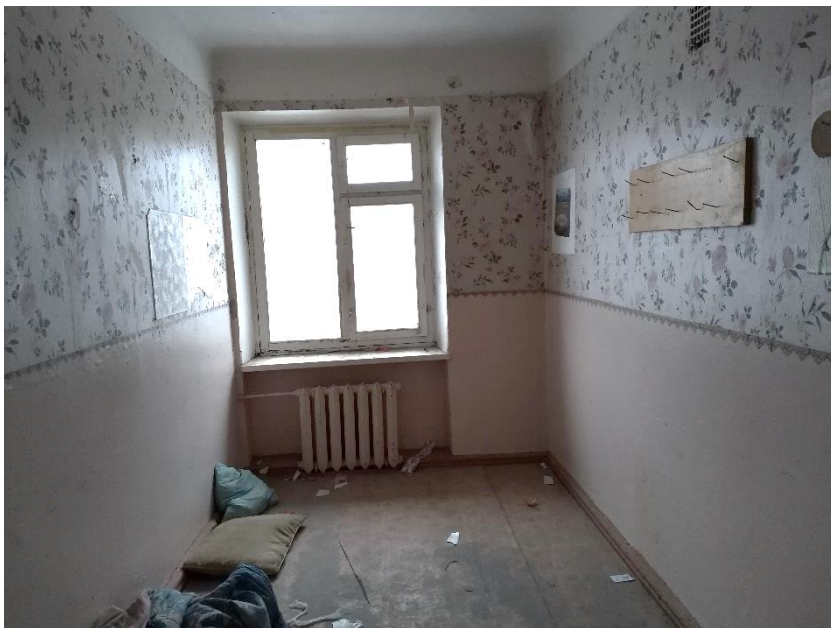
Рядом с входами в кабинеты отсутствуют таблички с их названиями, выполненные рельефно-графическим способом и дублированные шрифтом Брайля. Перед входами в кабинеты отсутствуют напольные тактильно-контрастные предупреждающие указатели или контрастно окрашенная поверхность, габариты дверных проемов не обозначены. Ручки дверей в кабинеты не позволяют инвалиду управлять ими одной рукой. Ширина дверных проемов на входах в кабинеты в свету менее 0,9 м (0,78 м). Высота порогов на входах в кабинеты более 0,014 м (0,05 м).

Комментарий к заключению: в связи с аварийным состоянием ОСИ помещения внутри здания не используются. Необходимо обустроить рядом с входами в кабинеты на высоте 1,2-1,6 м со стороны дверных ручек на расстоянии 0,1–0,5 м от дверных проемов таблички с названиями кабинетов, выполненные рельефно-графическим способом и дублированные шрифтом Брайля. Рекомендуется предусмотреть перед входами в кабинеты контрастно окрашенную поверхность, предусмотреть использование световых маячков, обозначающих габариты дверных проемов. Обустроить на дверях в кабинеты контрастные эргономичные ручки (нажимного действия или П-образной формы). Увеличить

ширину дверных проемов в кабинеты, предполагающиеся для доступа инвалидов, в свету до не менее 0,9 м. Устранить пороги на входах в кабинеты или занизить их до высоты не более 0,014 м.

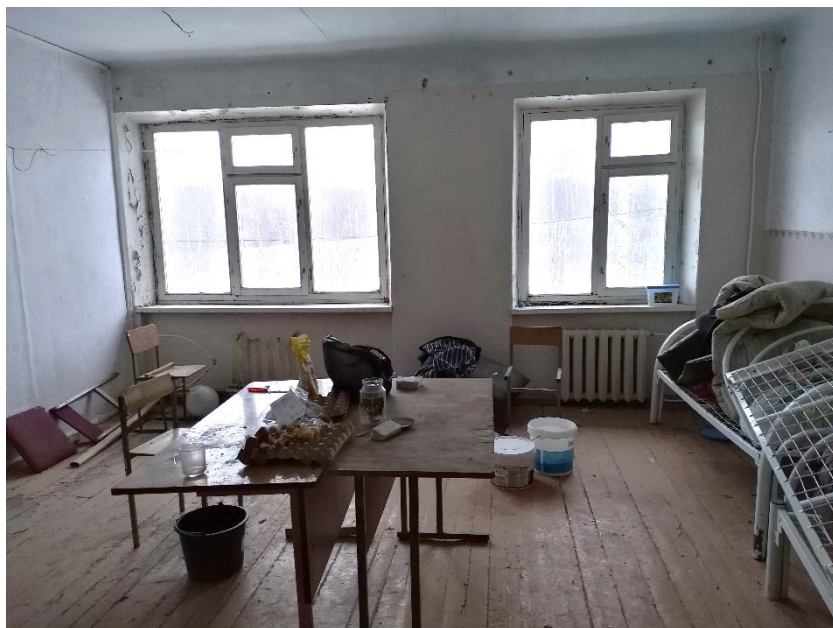
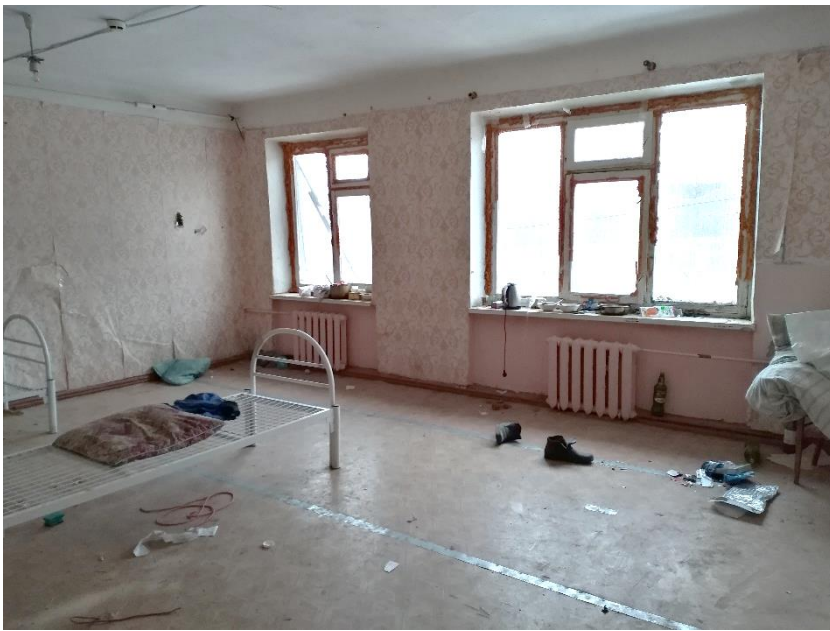
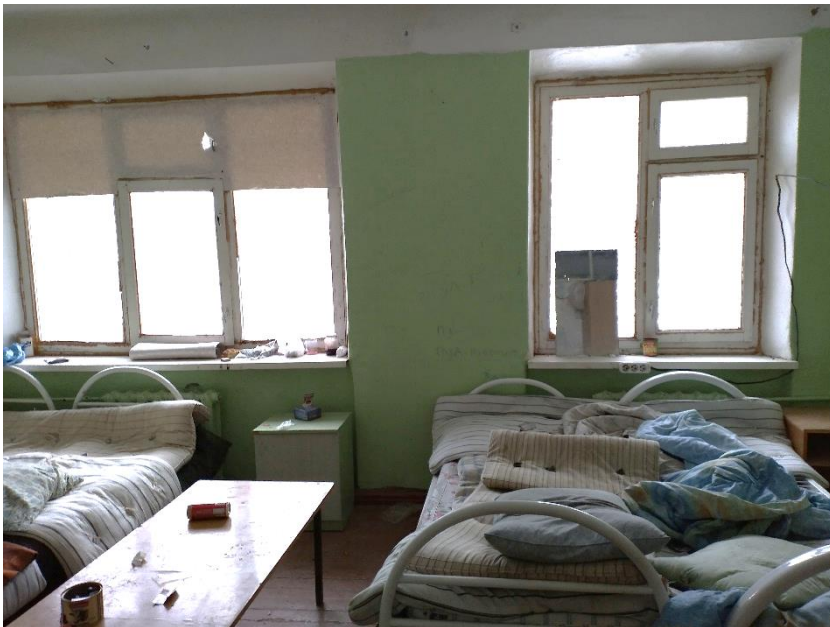
Рядом с входами в жилые комнаты отсутствуют таблички с их названиями, выполненные рельефно-графическим способом и дублированные шрифтом Брайля. Перед входами в жилые комнаты отсутствуют напольные тактильно-контрастные предупреждающие указатели или контрастно окрашенная поверхность, габариты дверных проемов не обозначены. Ширина дверных проемов в жилые помещения в свету менее 0,9 м (0,78 м). Высота порогов на входах в некоторые жилые помещения более 0,014 м (0,02 м). Ручки дверей в некоторые жилые помещения не контрастны относительно дверных полотен, на дверях в некоторых жилых помещениях обустроены ручки, не позволяющие инвалиду управлять ими одной рукой. У прикроватных зон отсутствуют поручни, держатели для трости, костылей и других принадлежностей. В жилых помещениях отсутствует световая или стробоскопическая пожарная сигнализация. Выключатели света в жилых помещениях расположены на высоте более 0,8 м (1,6 м).

Комментарий к заключению: необходимо обустроить рядом с входами в жилые комнаты на высоте 1,2-1,6 м со стороны дверной ручки на расстоянии 0,1–0,5 м от дверного проема таблички с названиями помещений, выполненные рельефно-графическим способом и дублированные шрифтом Брайля. Рекомендуется предусмотреть перед входами жилые комнаты контрастно окрашенную поверхность, предусмотреть использование световых маячков, обозначающих габариты дверных проемов. Увеличить ширину дверных проемов в жилые помещения, предполагающиеся для проживания инвалидов, передвигающихся на кресле-коляске, в свету до не менее 0,9 м. Обустроить на дверях в жилые помещения, предполагающиеся для проживания инвалидов, контрастные эргономичные дверные ручки (нажимного действия или П-образной формы). После проведения ремонтных работ внутри здания обустроить прикроватные зоны поручнями и держателями для трости, костылей и других принадлежностей. Обустроить в жилых помещениях, предполагающихся для проживания инвалидов с нарушением слуха, световую или стробоскопическую пожарную сигнализацию. Обустроить выключатели света в жилых помещениях, предполагающихся для проживания инвалидов, передвигающихся на кресле-коляске, на высоте от 0,4 до 0,8 м.

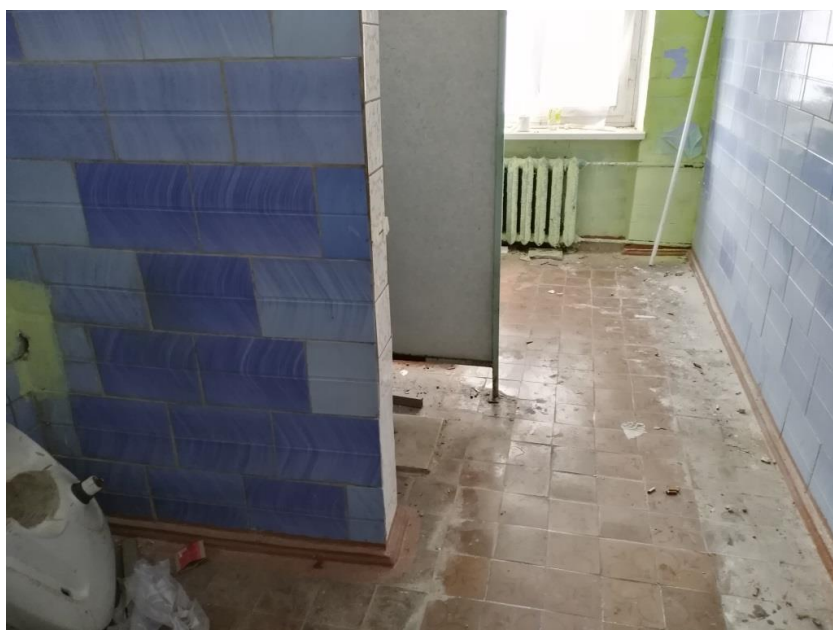
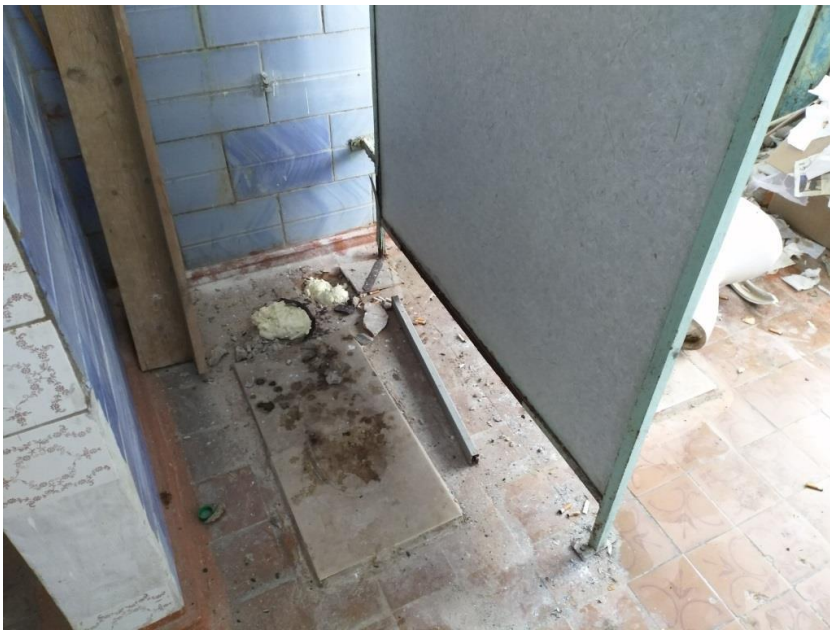
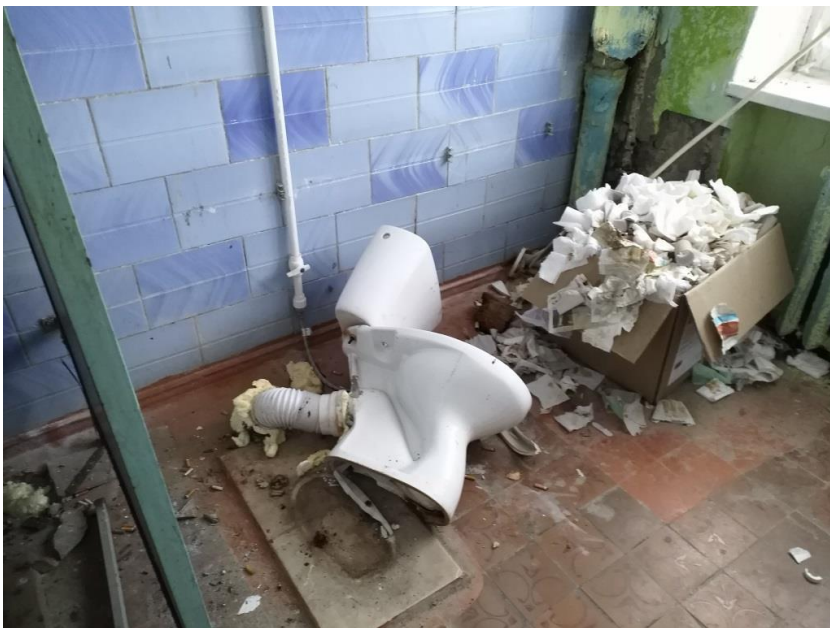
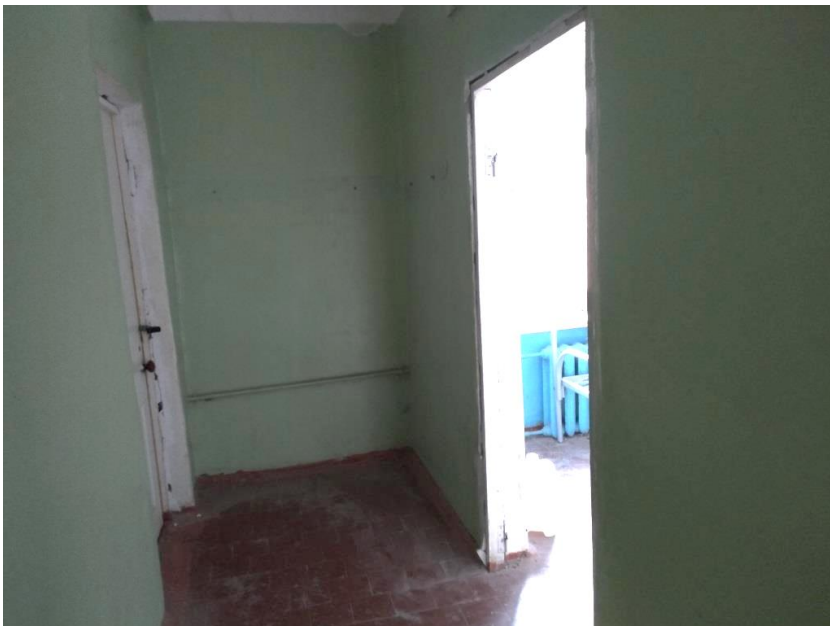
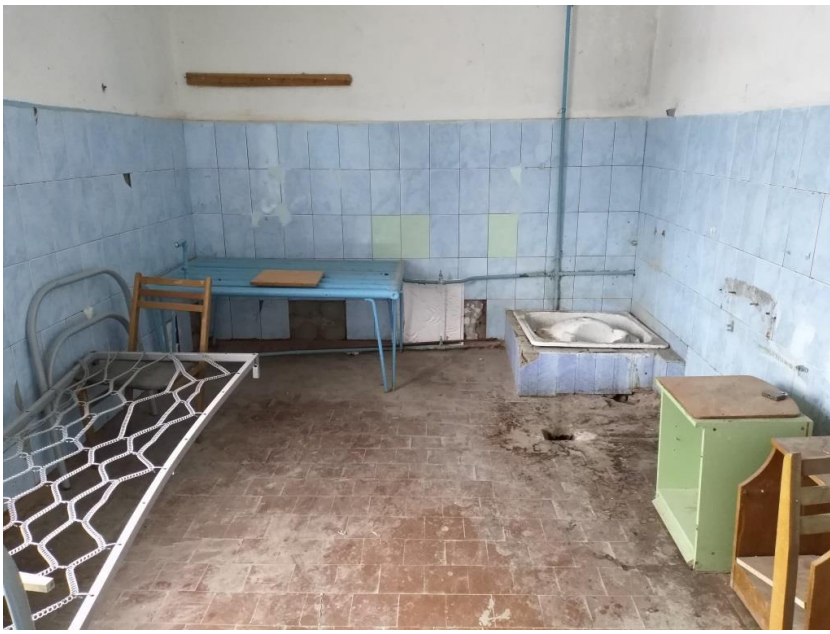
Выключатели света в туалетные комнаты расположены на высоте более 0,8 м (1,6 м). Ширина дверных проемов в туалетные комнаты в свету менее 0,9 м (0,68 м). Рядом с унитазами в

туалетных комнатах отсутствует пространство для размещения кресла-коляски. Туалетные комнаты не оборудованы крючками для трости, костылей и других принадлежностей. В туалетных комнатах отсутствуют опорные поручни. В туалетных комнатах отсутствуют кнопки вызова помощи со шнурком. Над входами туалетные комнаты не установлены световые мигающие оповещатели, срабатывающие при нажатии кнопки вызова помощи. Ширина дверных проемов в душевые в свету менее 0,9 м (0,78 м). В душевых отсутствуют крючки для трости, костылей и других принадлежностей, стульчики для душа.

Выключатели света в туалетные комнаты расположены на высоте более 0,8 м (1,6 м). Ширина дверных проемов в туалетные комнаты в свету менее 0,9 м (0,68 м). Рядом с унитазами в туалетных комнатах отсутствует пространство для размещения кресла-коляски. Туалетные комнаты не оборудованы крючками для трости, костылей и других принадлежностей. В туалетных комнатах отсутствуют опорные поручни. В туалетных комнатах отсутствуют кнопки вызова помощи со шнурком. Над входами туалетные комнаты не установлены световые мигающие оповещатели, срабатывающие при нажатии кнопки вызова помощи. Ширина дверных проемов в душевые в свету менее 0,9 м (0,78 м). В душевых отсутствуют крючки для трости, костылей и других принадлежностей, стульчики для душа.

- выключатели света на высоте 0,4-0,8 м
- ширина дверных проемов в свету не менее 0,9 м
- отсутствие порогов
- рядом с унитазом пространство для размещения кресла-коляски шириной не менее 0,8 м.

Оборудовать туалетные комнаты крючками для трости, костылей и других принадлежностей. Обустроить рядом с унитазами и раковинами в туалетных комнатах эргономичные опорные поручни. Обустроить в туалетных комнатах кнопки вызова помощи со шнурком и обозначить их специальными пиктограммами на контрастном фоне. Обустроить над входами туалетные комнаты световые мигающие оповещатели, срабатывающие при нажатии кнопки вызова помощи. Увеличить ширину дверных проемов в душевые, предполагающиеся для доступа инвалидов, передвигающихся на кресле-коляске, в свету до не менее 0,9 м. Обустроить в душевых крючки для трости, костылей и других принадлежностей, стульчики для душа.

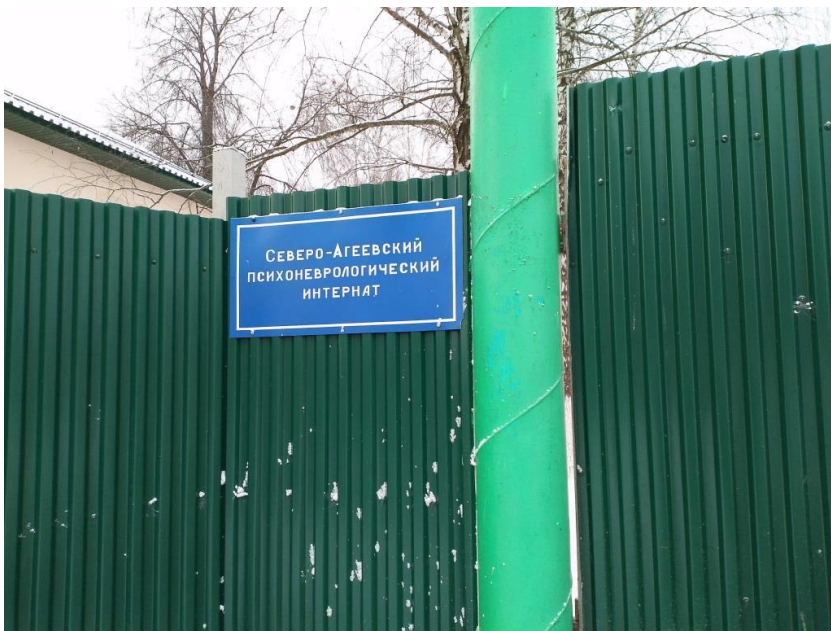
Фото 6.1

На территории отсутствует система навигации. Системы средств информации и сигнализации об опасности на объекте не предусматривают в комплексе визуальную информацию с указанием направления движения и названиями мест получения услуг. Отсутствуют звуковые оповещатели тревожной сигнализации. Информация на табличке, обустроенной рядом с входом на территорию, не дублируется шрифтом Брайля. Названия кабинетов и номера жилых помещений не дублируются тактильно. Отсутствуют схемы расположения зон оказания услуг и санитарно-гигиенических помещений, доступные для инвалидов с нарушением зрения.

Комментарий к заключению: необходимо обустроить недалеко от входа на территорию с внутренней стороны стенд со схемой путей движения по территории к доступным для инвалидов входам в здания. Обустроить на путях движения внутри здания визуальные средства информации с указанием направления движения к местам получения услуг. Обустроить в коридорах, зонах оказания услуг и жилых помещениях звуковые оповещатели тревожной сигнализации. Обустроить рядом с входом на территорию на высоте 1,2-1,6 м табличку с информацией об учреждении, дублированной шрифтом Брайля. Обустроить рядом с дверными полотнами кабинетов и жилых помещений, предполагающих для проживания инвалидов, со стороны дверных ручек таблички названиями кабинетов и номерами жилых помещений, дублированными шрифтом Брайля. Обустроить тактильную мнемосхему по правой стороне на расстоянии 2-4 м от входа в здание.
