ПАСПОРТ ДОСТУПНОСТИ № 04
объекта социальной инфраструктуры (ОСИ)
***Спальный корпус №2 ГУ ТО «Северо-Агеевский
психоневрологический интернат»***

Адрес объекта: ***Тульская область, Суворовский
район, п. Северо-Агеевский, ул. Школьная, д.3***

**ПАСПОРТ ДОСТУПНОСТИ
объекта социальной инфраструктуры (ОСИ)
№ 04**

**АКТ ОБСЛЕДОВАНИЯ
объекта социальной инфраструктуры
К ПАСПОРТУ ДОСТУПНОСТИ ОСИ
№ 04**

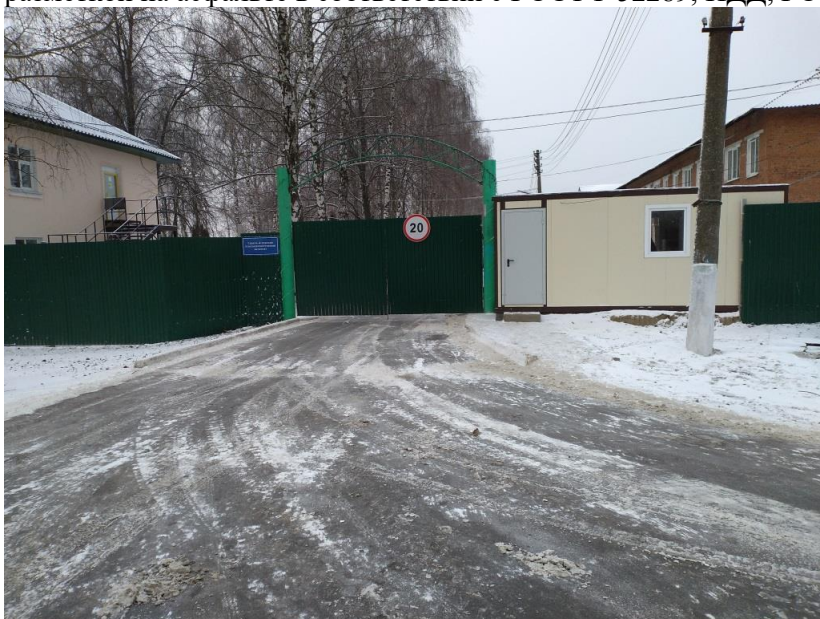
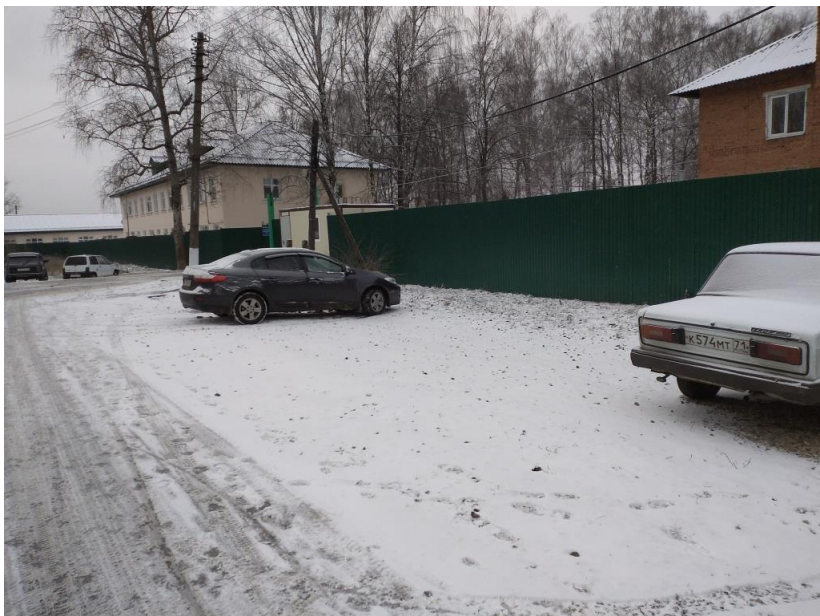
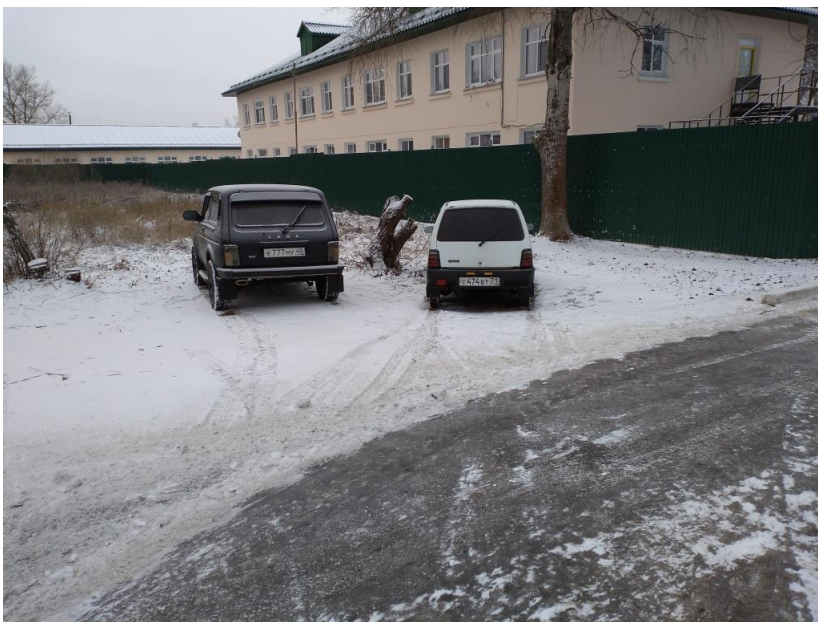
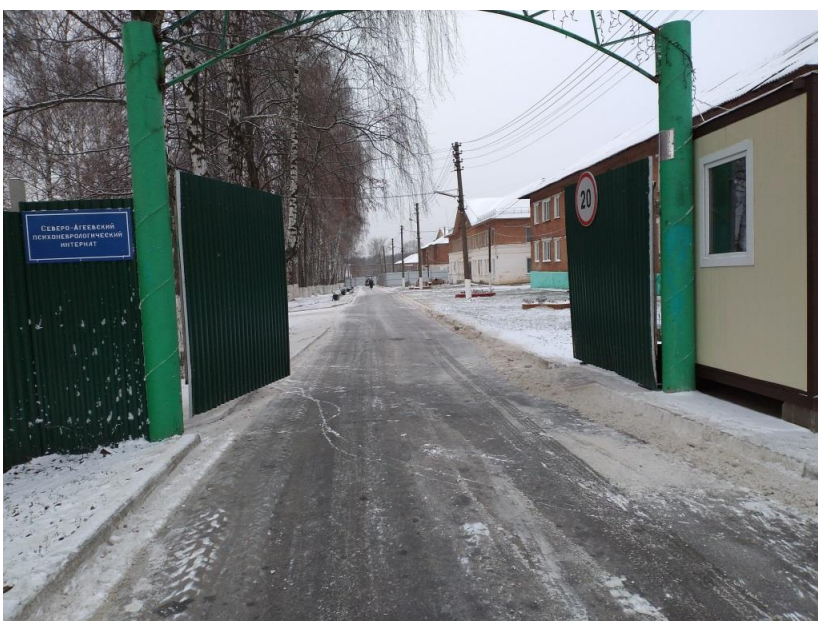
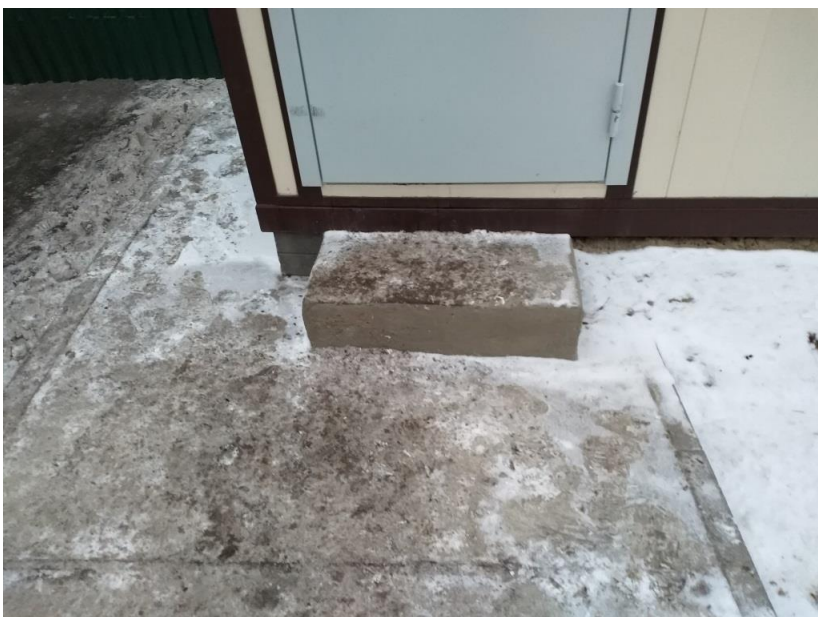
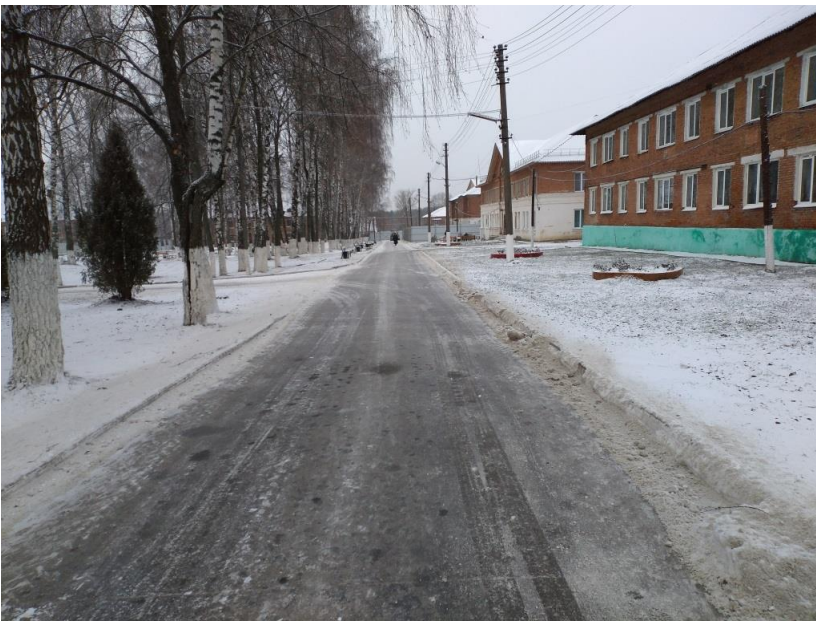
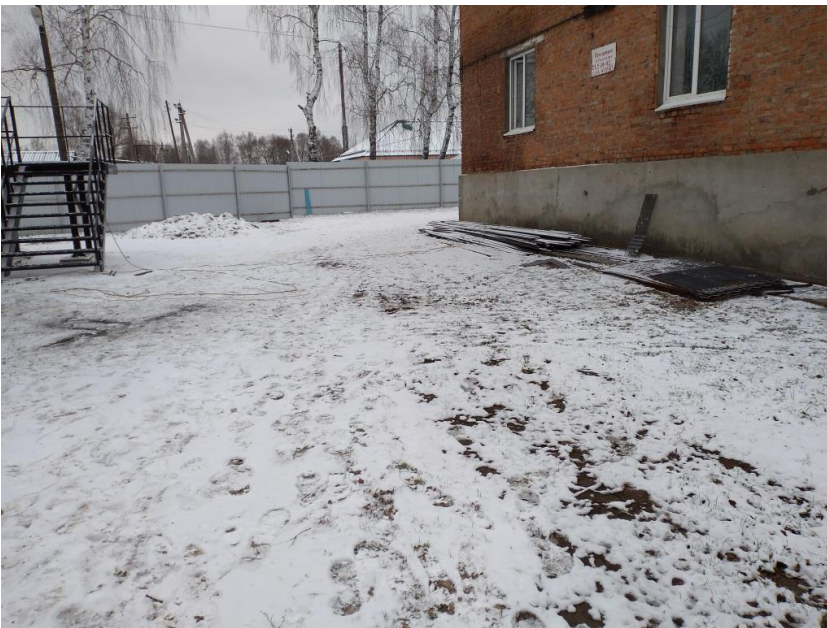
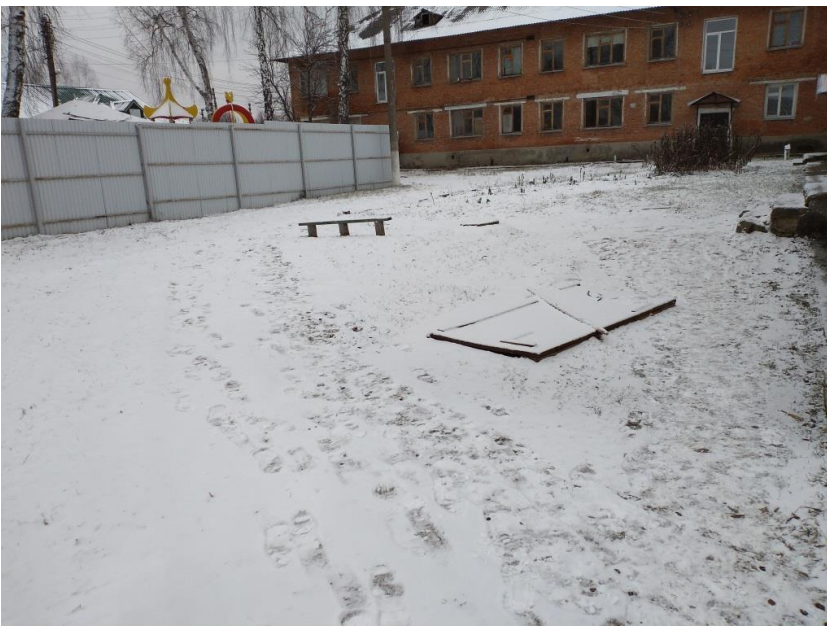
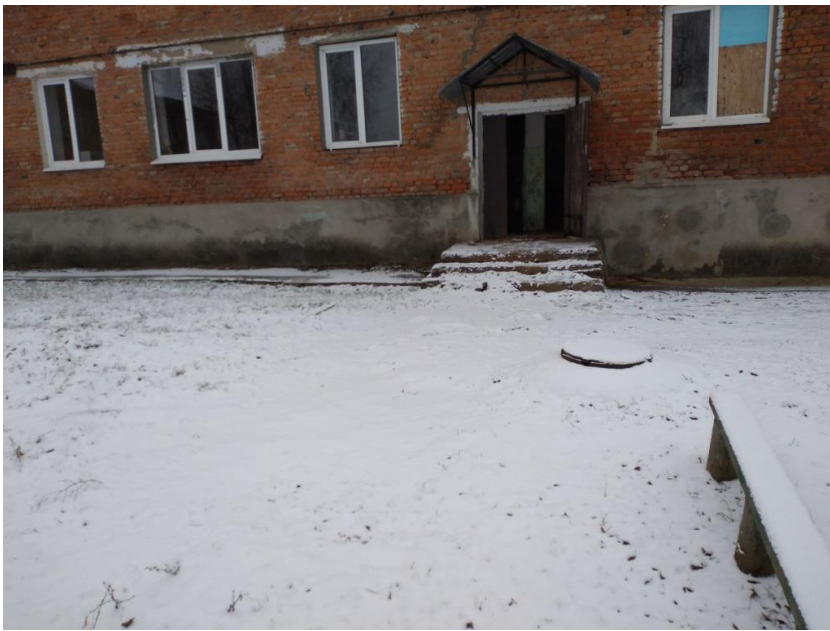
Рядом с входом на территорию отсутствует система вызова помощи. Ширина дверных проемов проходной в свету менее 0,9 м (0,75 м). Перед входом и выходом из проходной расположены не дублирующиеся пандусом и поручнями ступени. Отсутствует визуальное и тактильное обозначение путей движения по территории. Отсутствуют парковочные места для инвалидов.

Комментарий к заключению: необходимо обустроить твердое покрытие на пути движения от парковки к входу на территорию. Обустроить рядом с входом на территорию на высоте 0,85-1,1 м от поверхности пешеходного пути кнопку вызова помощи и обозначить ее специальной пиктограммой на контрастном фоне. Организовать проход для инвалидов через автомобильные ворота. Обустроить направляющие визуальные указатели (информирующие знаки) на основных путях движения по территории от входа на территорию к входам в здания на высоте 1,5-4,0 м. Организовать оказание ситуативной помощи инвалидам при передвижении по территории. Обустроить на территории специальные скамьи для инвалидов с нарушением опорно-двигательного аппарата. Обустроить рядом с входом в здание скамью с поручнями. Обратиться к администрации муниципального образования по вопросу обустройства на парковке, расположенной рядом с входом на территорию, парковочных мест для инвалидов и их обозначения дорожными знаками «Парковка» с табличками «Инвалид», а также специальной дорожной разметкой на асфальте в соответствии с ГОСТ Р 52289, ПДД, ГОСТ 12.4.026, СП 42.13330.2016.

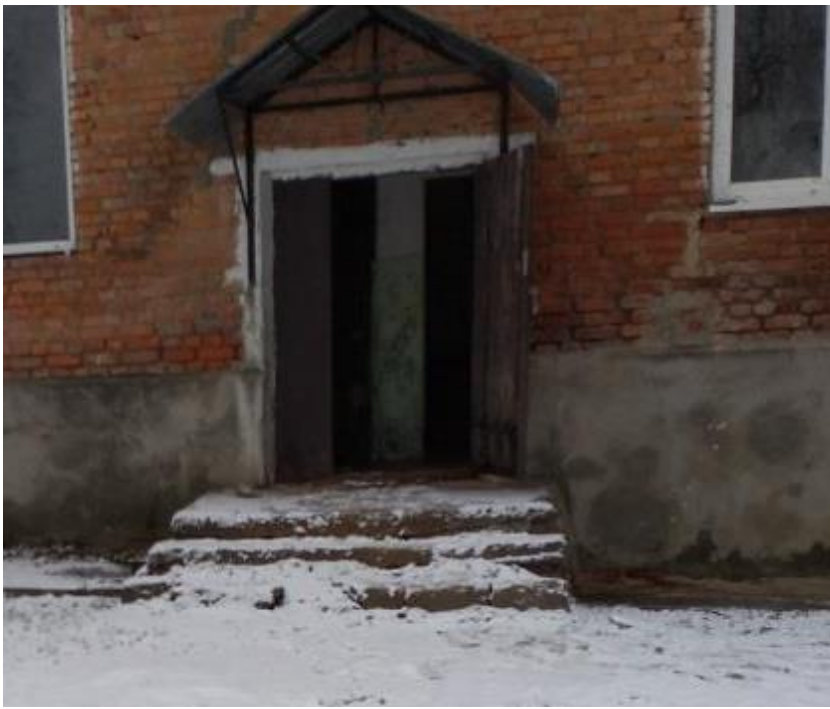
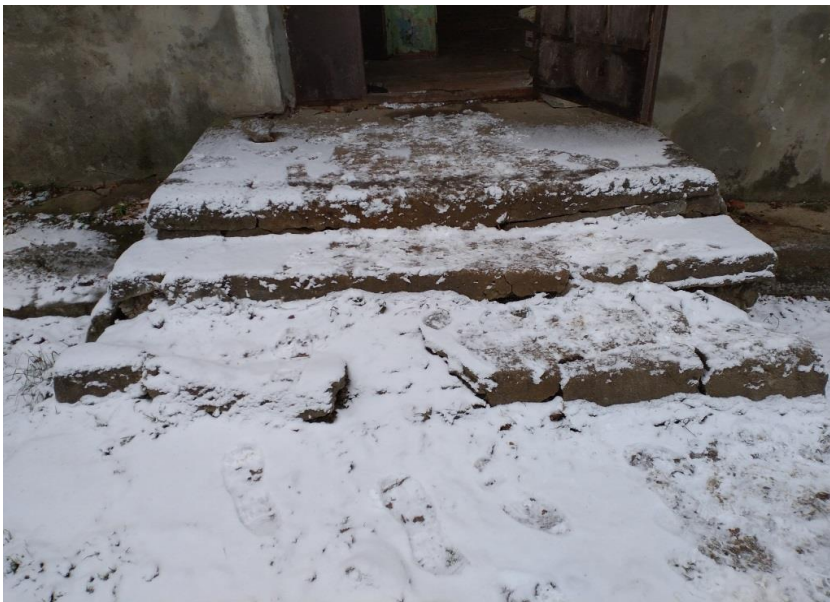
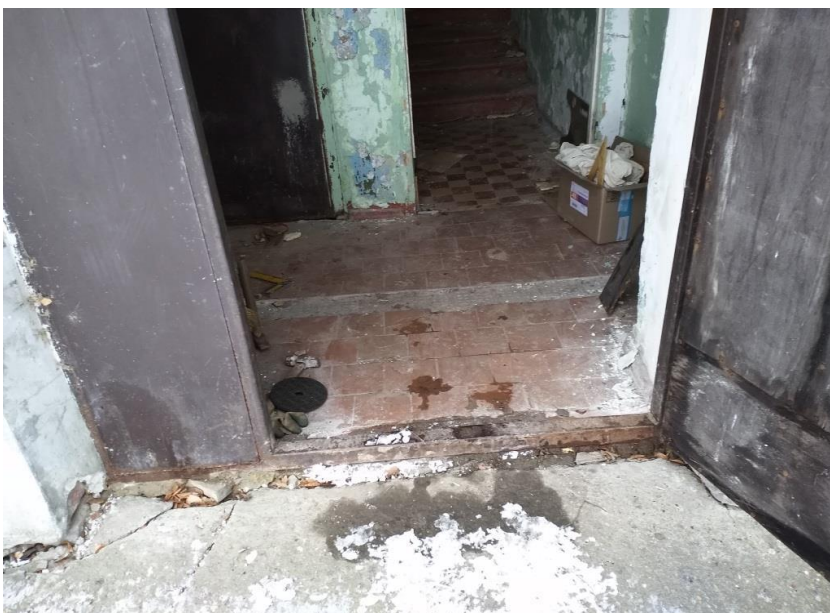
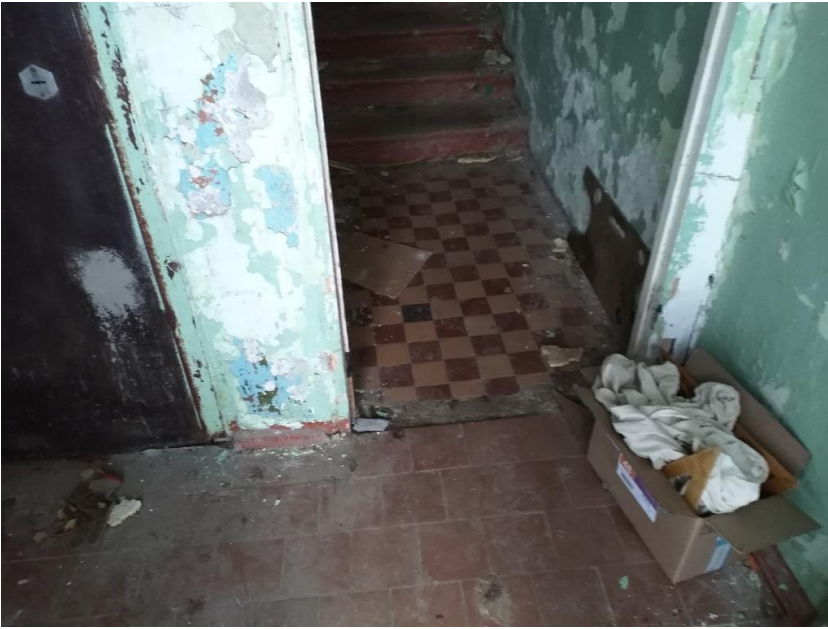
Ступени лестницы, расположенной перед входом в здание, неодинаковы по высоте, имеют нарушение покрытия. Краевые ступени лестницы, расположенной перед входом в здание, не обозначены контрастно. Лестница, расположенная перед входом в здание, не оборудована поручнями. Перед подъемом и спуском на лестницу, расположенную перед входом в здание, отсутствуют предупреждающие наземные тактильные указатели. Рядом с началом подъема на лестницу отсутствует кнопка вызова помощи. Лестница, расположенная перед входом в здание, не дублируется пандусом или подъемным устройством. Глубина входной площадки менее нормативных значений (1,26 м). Над входной площадкой отсутствует навес. Высота порога входной двери более 0,014 м (0,05 м). Перед входной дверью отсутствуют наземные тактильно-контрастные предупреждающие указатели. Рядом с входной дверью отсутствуют знаки доступности входа для инвалидов. Габариты проема входной двери не обозначены. Рядом с входом в здание отсутствует табличка с информацией об учреждении, дублированная шрифтом Брайля. Рядом с входом в здание отсутствует система световой и звуковой информации. Ширина проема двери в тамбуре менее 0,9 м (0,78 м). Ручка двери в тамбуре не позволяют инвалиду управлять ею одной рукой.

Комментарий к заключению: необходимо произвести замену ступеней лестницы, расположенной перед входом в здание. После проведения работ по ремонту/замене ступеней лестницы обозначить краевые ступени наружной лестницы яркой контрастной маркировкой с шириной полосы 0,08-0,1 м. Расстояние между контрастной полосой и краем проступи - 0,03-0,04 м. После проведения работ по ремонту/замене ступеней лестницы обустроить у лестницы, расположенной перед входом в здание, поручни с обеих сторон на высоте 0,9 м, имеющие завершающие травмобезопасные окончания, выступающие за края марша на 0,3 м. После проведения работ по ремонту/замене ступеней лестницы обустроить перед подъемом на лестницу, расположенную перед входом в здание, за 0,3 м до краев ступеней предупреждающие наземные тактильные указатели с контрастной нескользящей поверхностью глубиной 0,5-0,6 м. Обустроить кнопку вызова помощи рядом с началом подъема на лестницу на высоте от 0,85 до 1,1 м и обозначить ее специальной пиктограммой на контрастном фоне. Во время проведения работ по ремонту/замене лестницы обустроить перед входной площадкой пандус с уклоном не круче 5%, поручнями с обеих сторон, расположенными на высоте 0,7 и 0,9 м и имеющими завершающие травмобезопасные окончания, выступающие за края пандуса на 0,3 м. Обеспечить при этом ширину пандуса в свету в пределах 0,9-1,0 м. Во время проведения работ по замене ступеней лестницы увеличить глубину входной площадки до не менее 2,2 м. Обустроить над входной площадкой навес. Устранить порог входной двери или занижить до высоты не более 0,014 м. После проведения работ по увеличению глубины входной площадки обустроить перед входной дверью на расстоянии открытого дверного полотна наземные тактильно-контрастные предупреждающие указатели глубиной 0,5-0,6 м. Обустроить рядом с входной дверью на стене со стороны дверной ручки на высоте 1,2-1,6 м знаки доступности (пиктограммы) входа для инвалидов. Обозначить габариты проема входной двери яркой контрастной относительно дверного полотна лентой или световыми маяками. Обустроить рядом с входом в здание табличку с информацией об учреждении, дублированную шрифтом Брайля. Рекомендуется установить рядом с входом в здание бегущую строку и звуковой маяк. Увеличить ширину проема двери в тамбуре в свету до не менее 0,9 м. Заменить ручку двери в тамбуре на контрастную эргономичную (нажимного действия или П-образной формы).

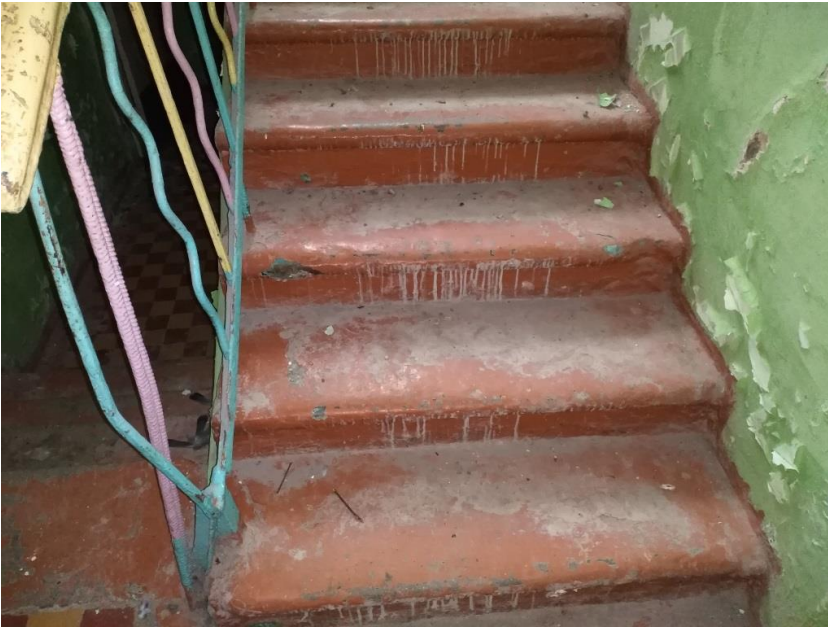
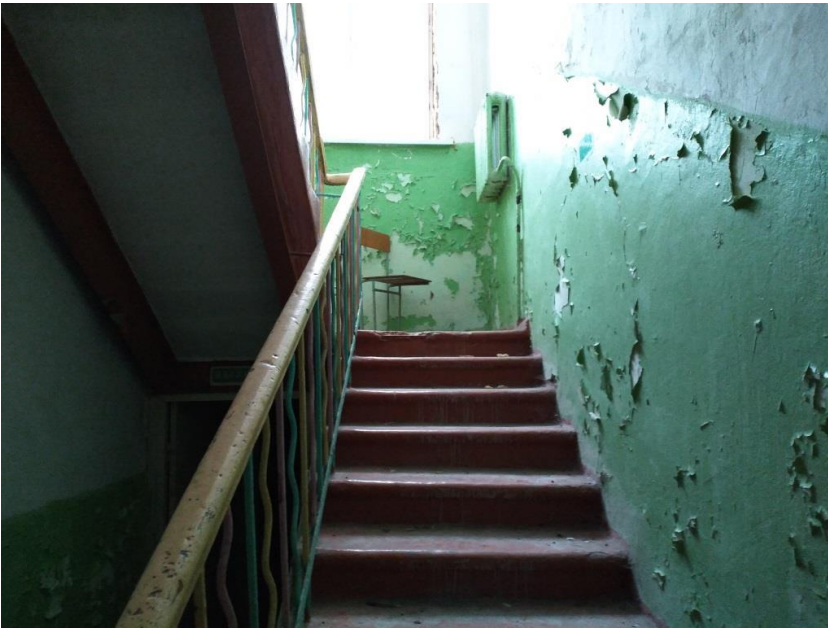
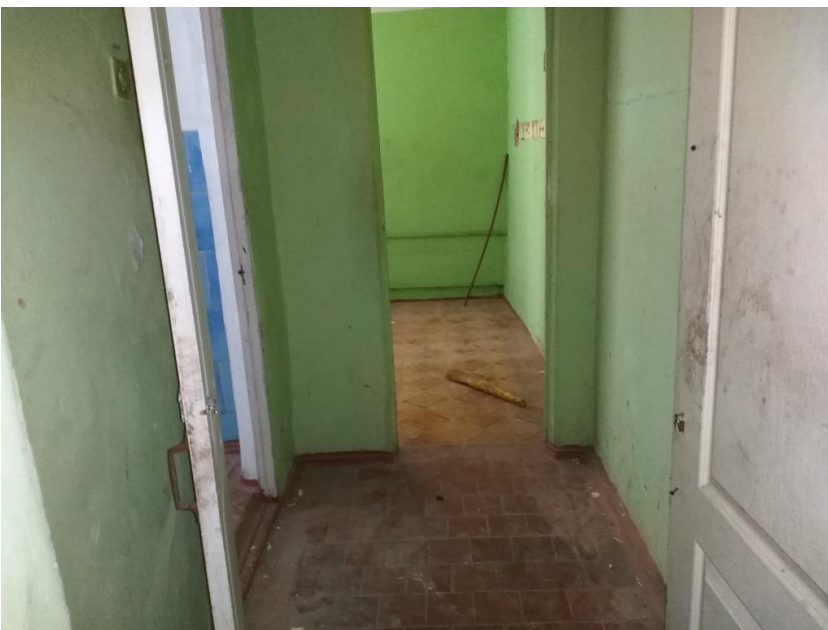
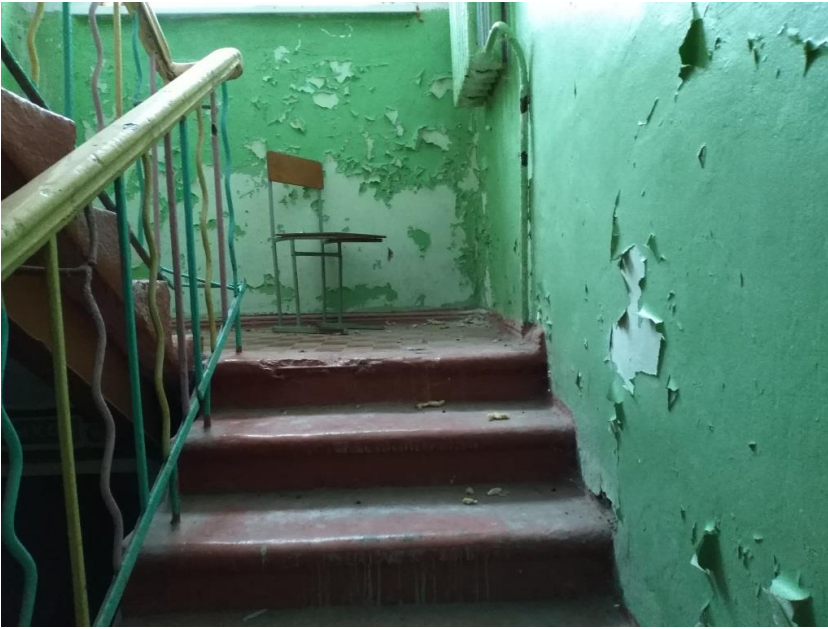
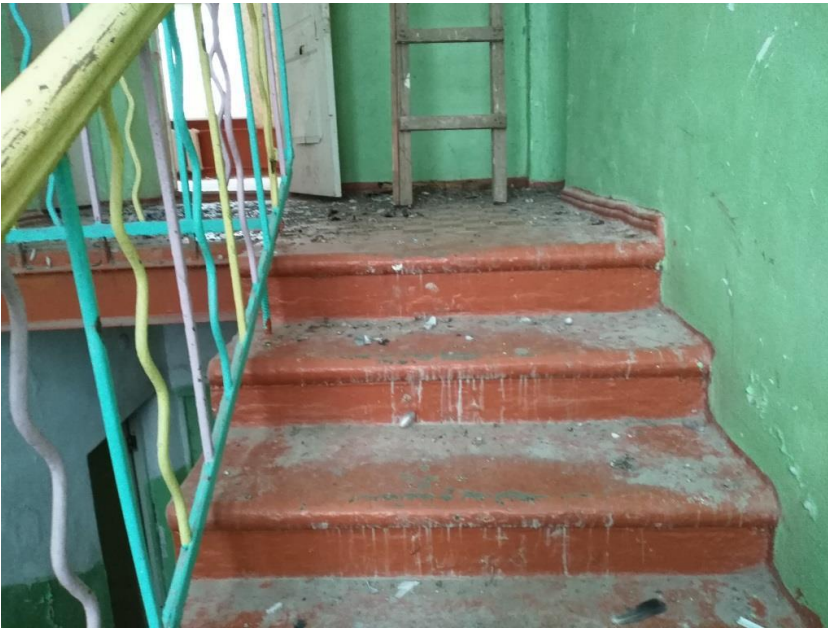
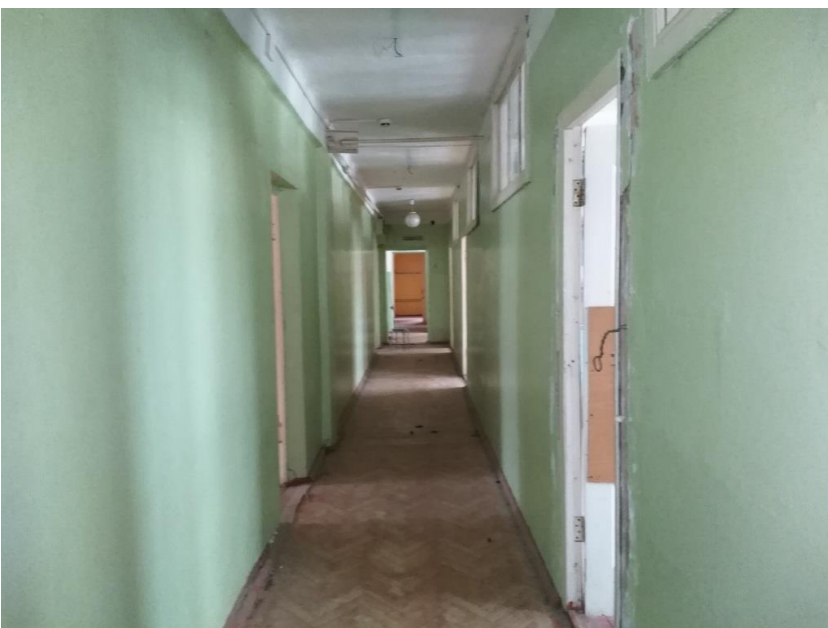
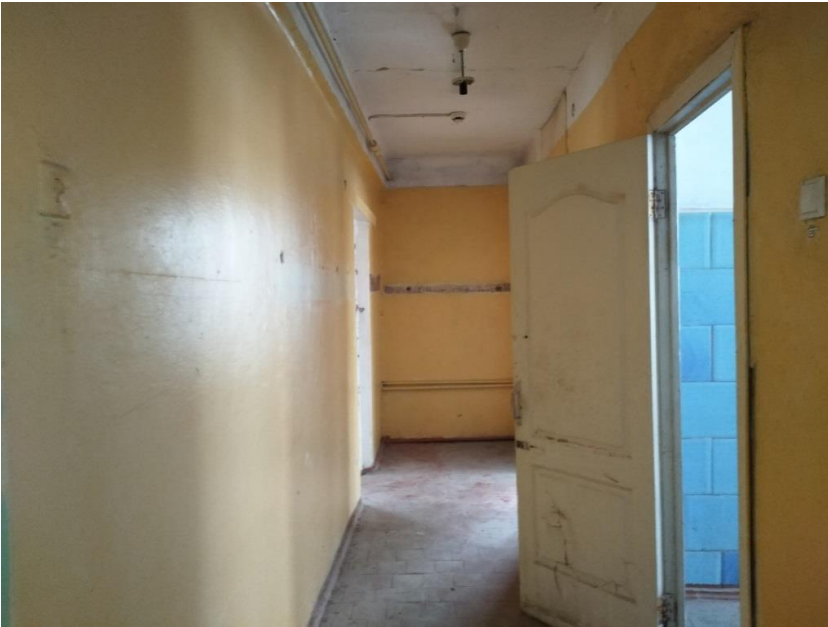
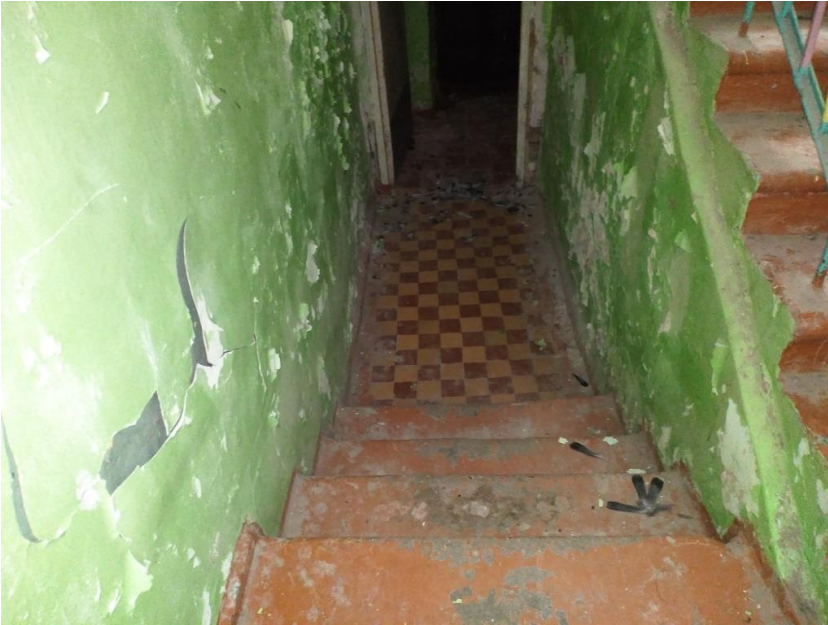
На путях движения внутри здания отсутствует тактильная направляющая, а также напольные тактильно-контрастные предупреждающие указатели (перед лестницами и дверными проемами). На путях движения внутри здания отсутствуют опорные поручни вдоль стен. При входе в здание отсутствует тактильная или тактильно-звуковая мнемосхема. Перед подъемами и спусками на лестницы отсутствуют предупреждающие напольные тактильно-контрастные указатели. Краевые ступени лестничных маршей не обозначены контрастно. Поручни межэтажных лестниц расположены на высоте более 0,9 м (0,95-0,96 м). У лестницы, ведущей от входа в здание к площадке 1-го этажа, отсутствуют поручни. Лестницы не дублируются подъемными

устройствами. Ширина проемов дверей, расположенных на путях движения внутри здания, в свету менее 0,9 м (0,78 м). Краевые ступени лестниц на путях эвакуации не обозначены, у лестниц отсутствуют поручни, лестницы не дублируются спусковыми устройствами. Ширина проемов створок дверей на эвакуационных выходах в свету менее 0,9 м (0,77 м). Высота порогов эвакуационных выходов более 0,014 м (0,05 м). Отсутствуют указатели направления движения для инвалидов на путях эвакуации. На эвакуационных выходах отсутствует освещение.

Комментарий к заключению: Пути движения внутри здания полностью доступны для Г,У, частично доступны для О, не доступны для К,С.

Для адаптации зоны необходимо обустроить на основных путях движения внутри здания тактильную направляющую либо пристенные поручни, расположенные на высоте 0,9 м, а также напольные тактильно-контрастные предупреждающие указатели (перед лестницами и дверными проемами). Обустроить на всех путях движения МГН внутри здания опорные поручни вдоль стен на высоте 0,9 м. Установить на расстоянии 2-4 м от входа в здание по правой стороне тактильную или тактильно-звуковую мнемосхему. Обустроить за 0,3 м до краев ступеней перед подъемами и спусками на лестницы на путях движения инвалидов и МГН предупреждающие напольные тактильно-контрастные указатели с контрастной нескользящей поверхностью глубиной 0,5-0,6 м. Обозначить краевые ступени лестниц на путях движения инвалидов и МГН яркой контрастной маркировкой с шириной полосы 0,08-0,1 м. Расстояние между контрастной полосой и краем проступи - 0,03-0,04 м. По согласованию с общественной организацией инвалидов допускается оставить в варианте исполнения. Обустроить у лестницы, ведущей от входа в здание к площадке 1-го этажа, поручни на высоте 0,9 м. Обустроить у межэтажных лестниц поручни со стороны стены здания на высоте 0,9 м. При наличии зон оказания услуг и жилых помещений для инвалидов, передвигающихся на кресле-коляске, на 2-м этаже установить лифт. В случае наличия технической возможности увеличить проемы дверей на путях движения инвалидов, передвигающихся на кресле-коляске, внутри здания в свету до не менее 0,9 м. При отсутствии такой возможности обеспечить оказание инвалидам, передвигающимся на кресле-коляске, ситуативной помощи в преодолении дверных проемов, в т.ч. с использованием зауженных кресел-колясок. Обозначить краевые ступени лестниц на путях эвакуации яркой контрастной маркировкой с шириной контрастной полосы 0,08-0,1 м. Рекомендуется установить систему Самоспас или приобрести стулья для эвакуации инвалидов по лестнице. Заменить полотна дверей на эвакуационных выходах на более широкие (с шириной створки в свету не менее 0,9 м). Устранить пороги на путях эвакуации или занизить до высоты не более 0,014 м. Обустроить на путях эвакуации указатели направления движения к эвакуационным выходам. Оборудовать освещение на эвакуационных выходах.

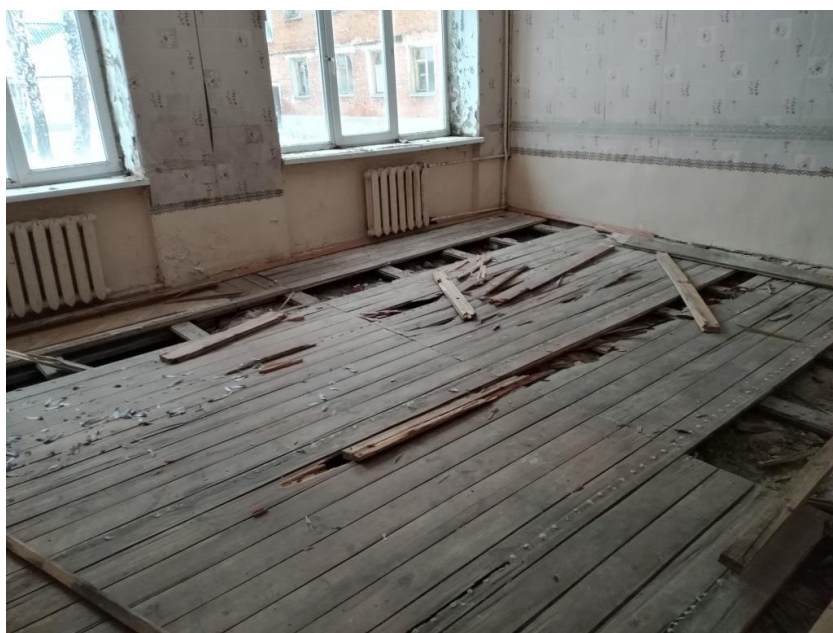
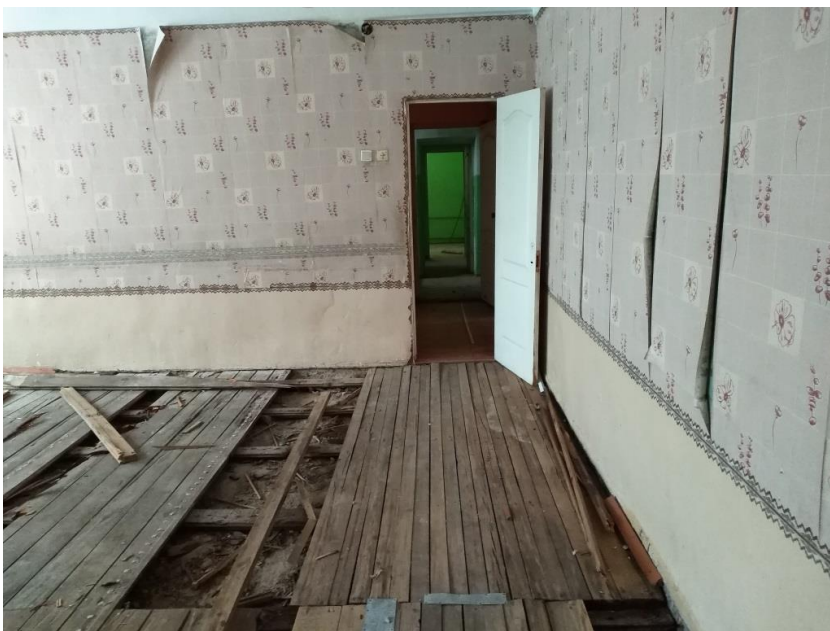
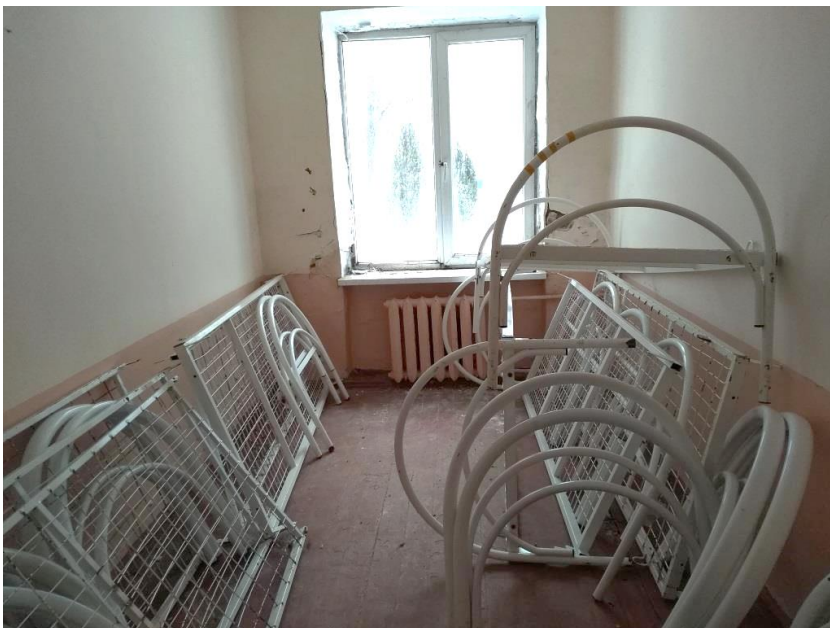
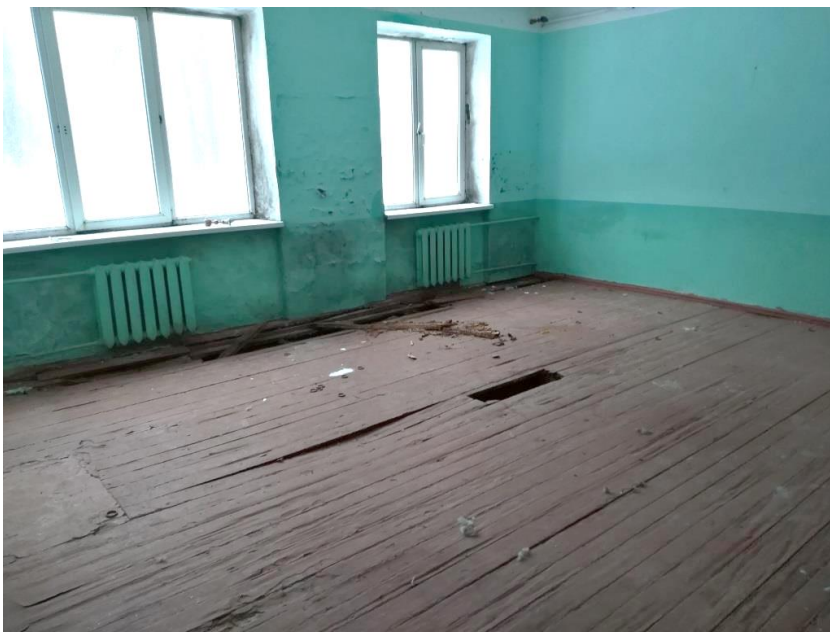
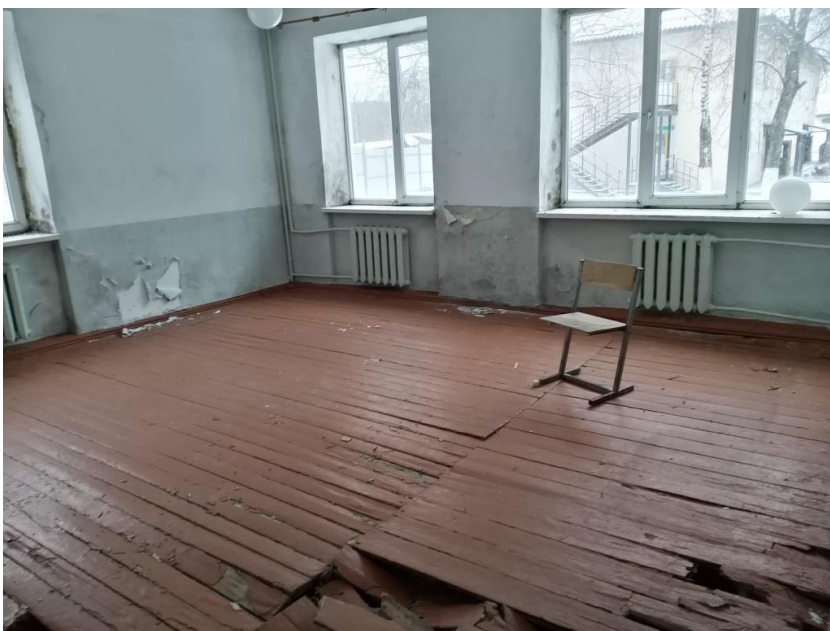
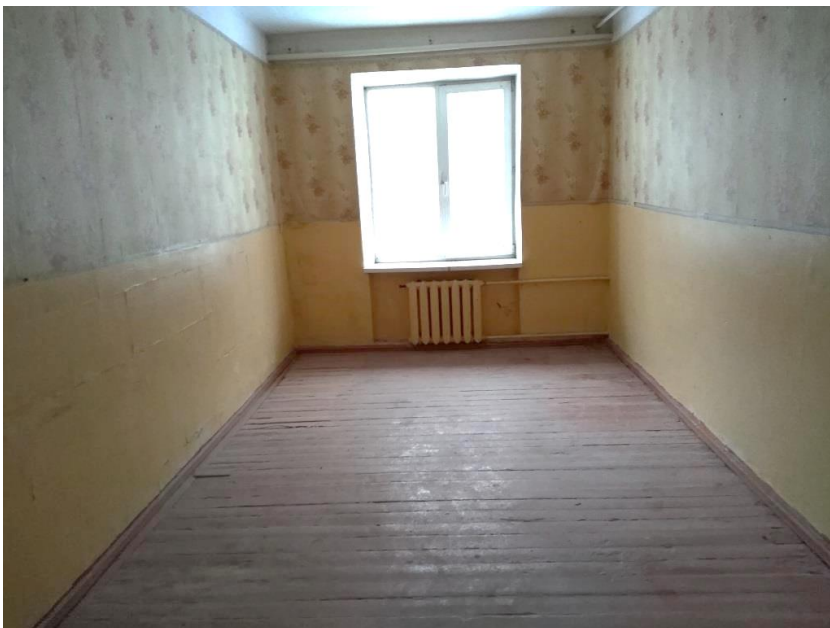
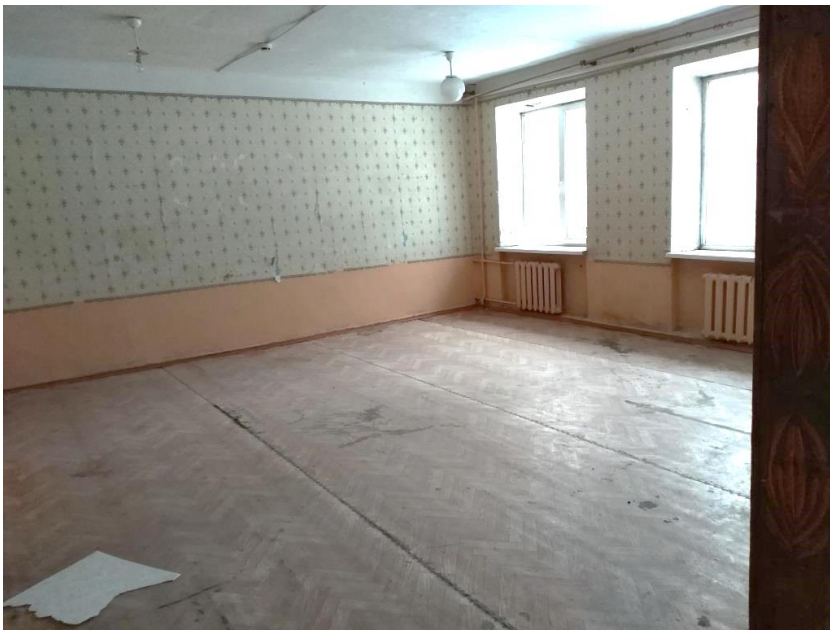
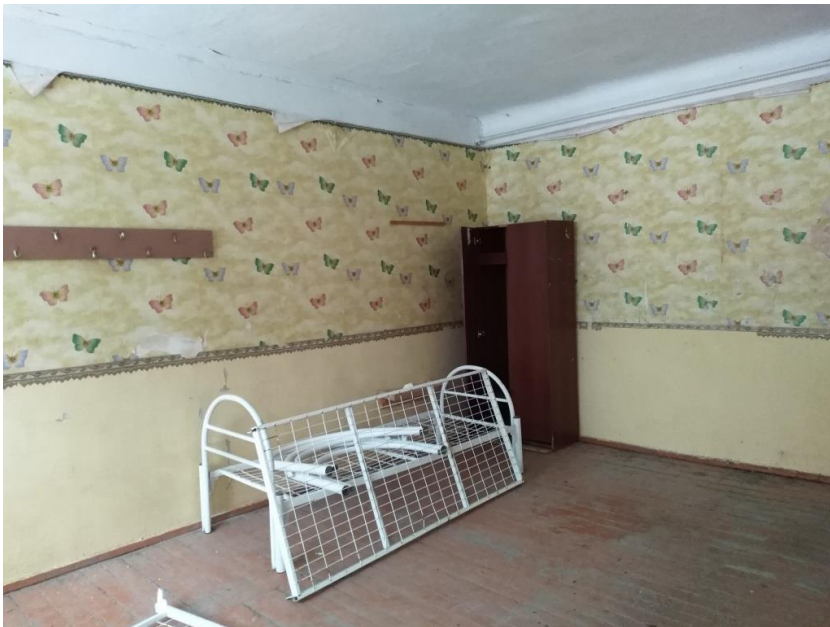
Рядом с входами в кабинеты отсутствуют таблички с их названиями, выполненные рельефно-графическим способом и дублированные шрифтом Брайля. Перед входами в кабинеты отсутствуют напольные тактильно-контрастные предупреждающие указатели или контрастно окрашенная поверхность, габариты дверных проемов не обозначены. Ручки дверей в кабинеты не позволяют инвалиду управлять ими одной рукой. Ширина дверных проемов на входах в кабинеты в свету менее 0,9 м (0,78 м). Высота порогов на входах в кабинеты более 0,014 м (0,05 м).

Рядом с входами в жилые комнаты отсутствуют таблички с их названиями, выполненные рельефно-графическим способом и дублированные шрифтом Брайля. Перед входами в жилые комнаты отсутствуют напольные тактильно-контрастные предупреждающие указатели или контрастно окрашенная поверхность, габариты дверных проемов не обозначены. Ширина дверных проемов в жилые помещения в свету менее 0,9 м (0,78 м). Высота порогов на входах в некоторые жилые помещения более 0,014 м (0,02 м). Ручки дверей в некоторые жилые помещения не контрастны относительно дверных полотен, на дверях в некоторых жилых помещениях обустроены ручки, не позволяющие инвалиду управлять ими одной рукой. У прикроватных зон отсутствуют поручни, держатели для трости, костылей и других принадлежностей. В жилых помещениях отсутствует световая или стробоскопическая пожарная сигнализация. Выключатели света в жилых помещениях расположены на высоте более 0,8 м (1,6 м).

Комментарий к заключению: необходимо обустроить рядом с входами в жилые комнаты на высоте 1,2-1,6 м со стороны дверной ручки на расстоянии 0,1–0,5 м от дверного проема таблички с названиями помещений, выполненные рельефно-графическим способом и дублированные шрифтом Брайля. Рекомендуется предусмотреть перед входами жилые комнаты контрастно окрашенную поверхность, предусмотреть использование световых маячков, обозначающих габариты дверных проемов. Увеличить ширину дверных проемов в жилые помещения, предполагающиеся для проживания инвалидов, передвигающихся на кресле-коляске, в свету до не менее 0,9 м. Обустроить на дверях в жилые помещения, предполагающиеся для проживания инвалидов, контрастные эргономичные дверные ручки (нажимного действия или П-образной формы). После проведения ремонтных работ внутри здания обустроить прикроватные зоны поручнями и держателями для трости, костылей и других принадлежностей. Обустроить в жилых помещениях, предполагающихся для проживания инвалидов с нарушением слуха, световую или стробоскопическую пожарную сигнализацию. Обустроить выключатели света в жилых помещениях, предполагающихся для проживания инвалидов, передвигающихся на кресле-коляске, на высоте от 0,4 до 0,8 м.

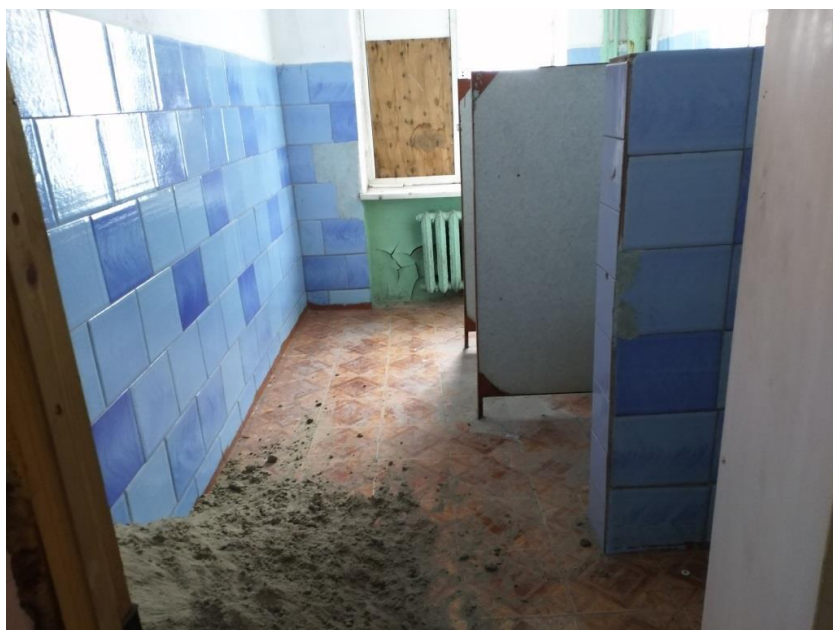
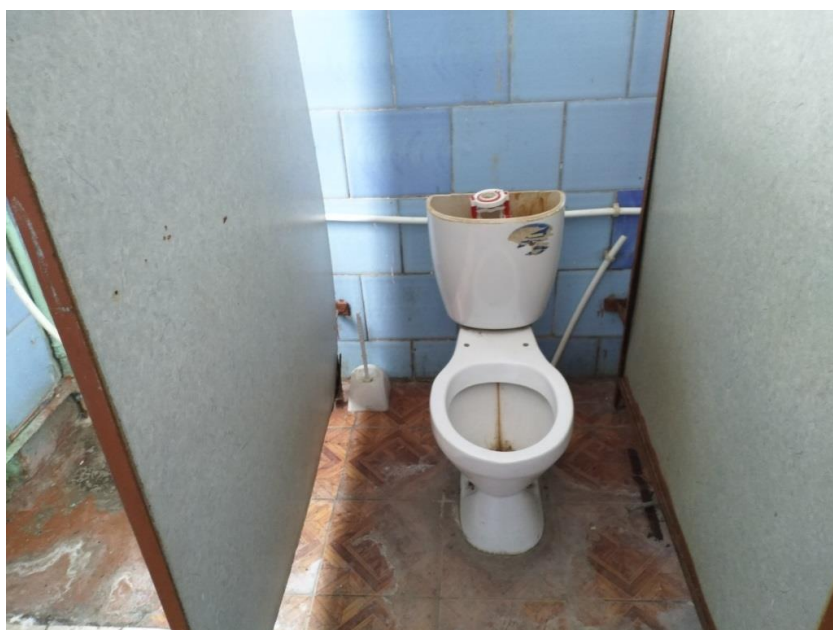
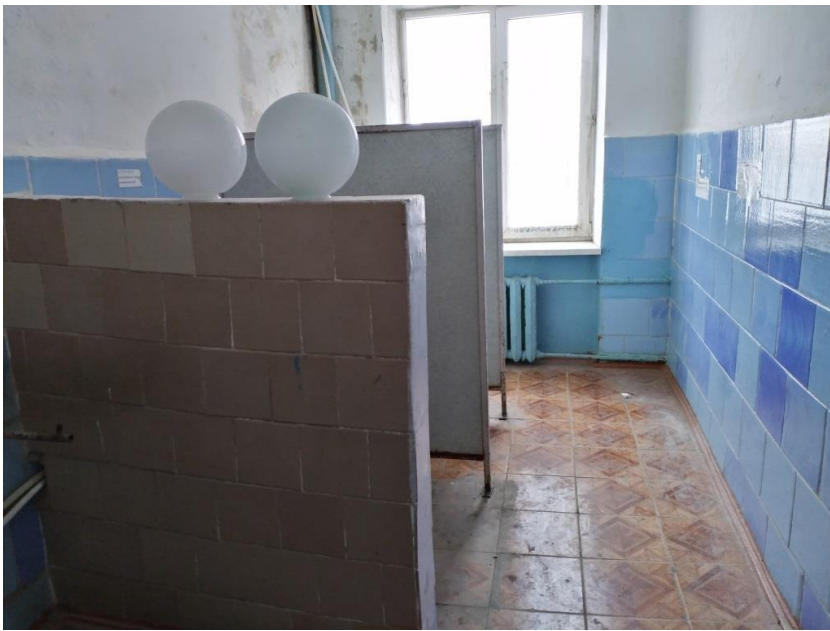
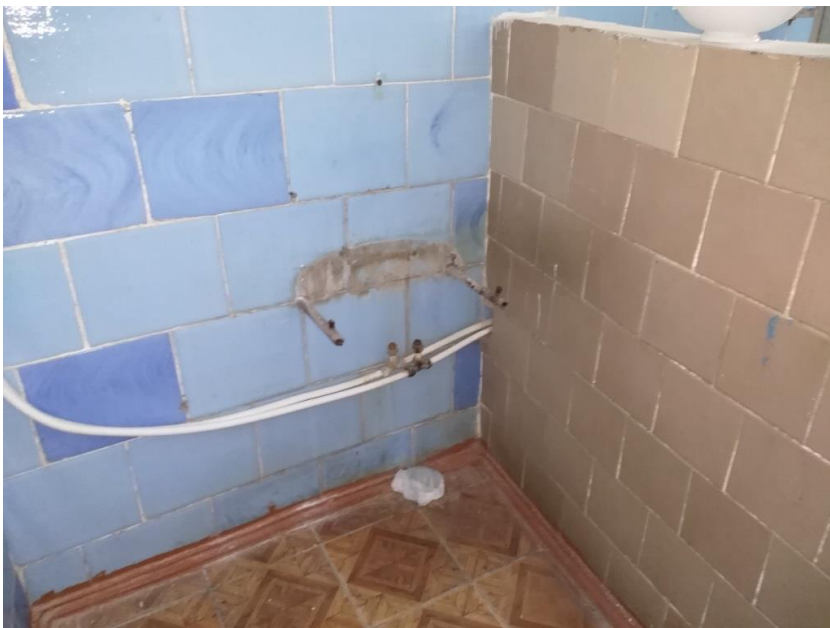
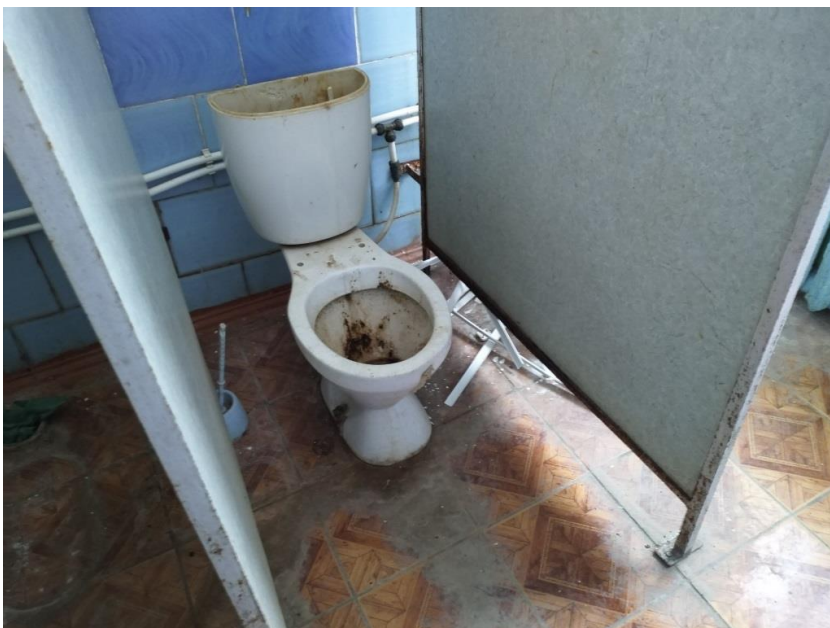
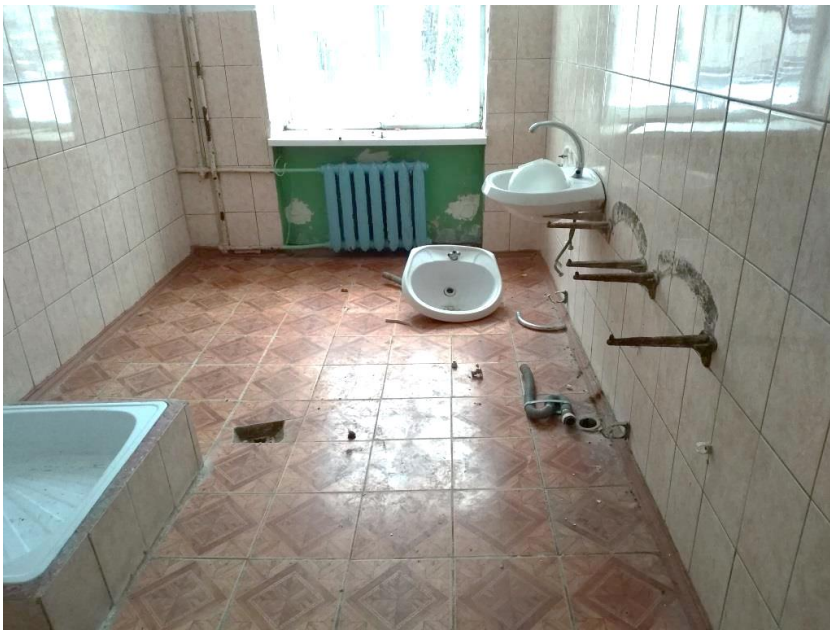
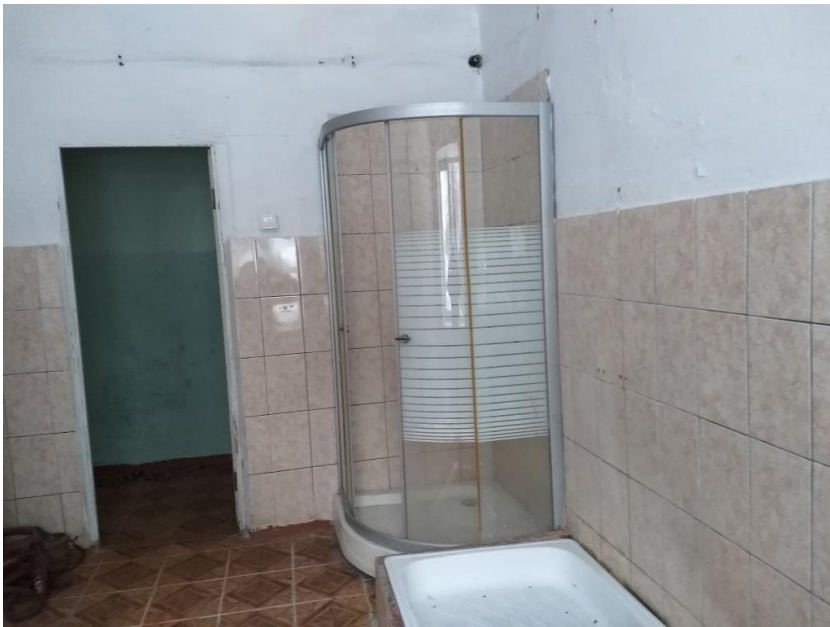
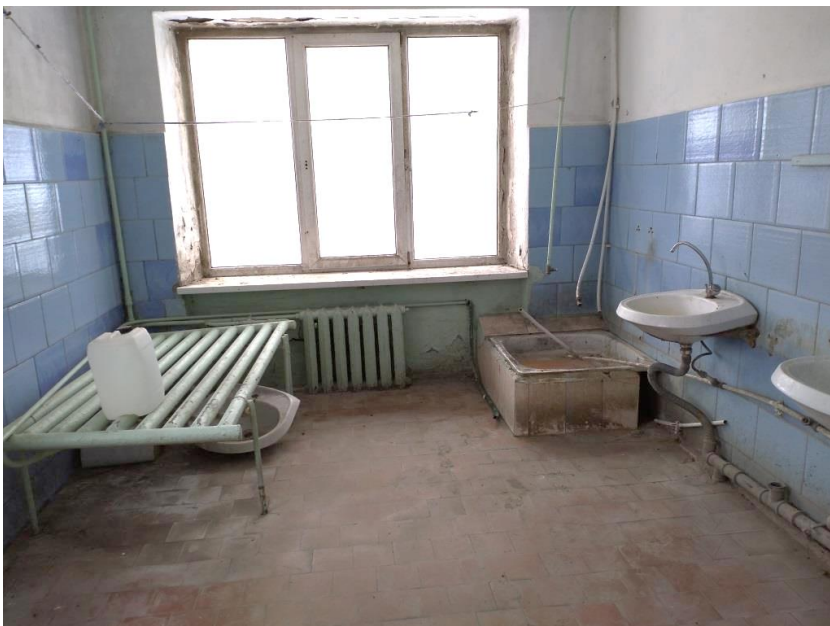
Выключатели света в туалетные комнаты расположены на высоте более 0,8 м (1,6 м). Ширина дверных проемов в туалетные комнаты в свету менее 0,9 м (0,68 м). Рядом с унитазами в туалетных комнатах отсутствует пространство для размещения кресла-коляски. Туалетные комнаты не оборудованы крючками для трости, костылей и других принадлежностей. В туалетных комнатах отсутствуют опорные поручни. В туалетных комнатах отсутствуют кнопки вызова помощи со шнурком. Над входами туалетные комнаты не установлены световые мигающие оповещатели, срабатывающие при нажатии кнопки вызова помощи. Ширина дверных проемов в душевые в свету менее 0,9 м (0,78 м). В душевых отсутствуют крючки для трости, костылей и других принадлежностей, стульчики для душа.

- выключатели света на высоте 0,4-0,8 м
- ширина дверных проемов в свету не менее 0,9 м
- отсутствие порогов
- рядом с унитазом пространство для размещения кресла-коляски шириной не менее 0,8 м.

Оборудовать туалетные комнаты крючками для трости, костылей и других принадлежностей. Обустроить рядом с унитазами и раковинами в туалетных комнатах эргономичные опорные поручни. Обустроить в туалетных комнатах кнопки вызова помощи со шнурком и обозначить их специальными пиктограммами на контрастном фоне. Обустроить над входами туалетных комнаты световые мигающие оповещатели, срабатывающие при нажатии кнопки вызова помощи. Увеличить ширину дверных проемов в душевые, предполагающиеся для доступа инвалидов, передвигающихся на кресле-коляске, в свету до не менее 0,9 м. Обустроить в душевых крючки для трости, костылей и других принадлежностей, стульчики для душа.
